Radicado: IT-03647-2026

Asunto: Atención a queja de PCH El Limón.

Proyecto, Obra o Actividad: Pequeña Central Hidroeléctrica El Limón

## INFORME TECNICO DE QUEJA

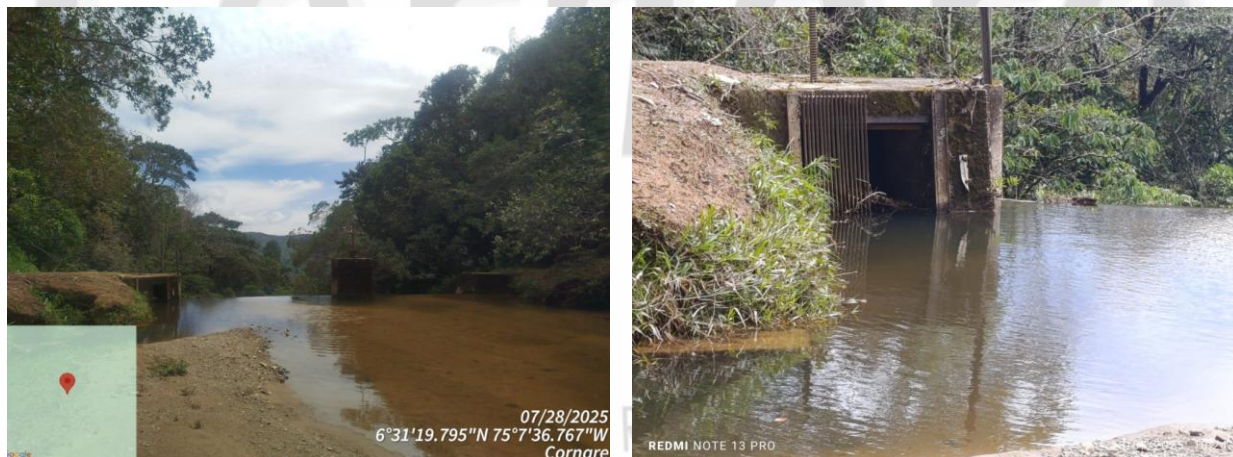
El análisis de las condiciones previas al evento reportado, sustentado en el registro fotográfico histórico con el que cuenta la Corporación, permiten evidenciar que la quebrada La Chorrera, en el sector de la captación del proyecto, presentaba características de equilibrio hidro-sedimentológico. En las fotografías analizadas se observa una lámina de agua de flujo estable con condiciones de transparencia visual (traslucidas) y de baja turbiedad, con acumulación de sedimentos retenido en la zona de la estructura de captación sin indicios de transporte activo. Asimismo, se aprecian condiciones geomorfológicas y paisajísticas estables, sin alteraciones visibles en el cauce.

**Fotografía 1. Zona de captación con represamiento de agua**  
**Fuente: Cornare, Julio 2025**

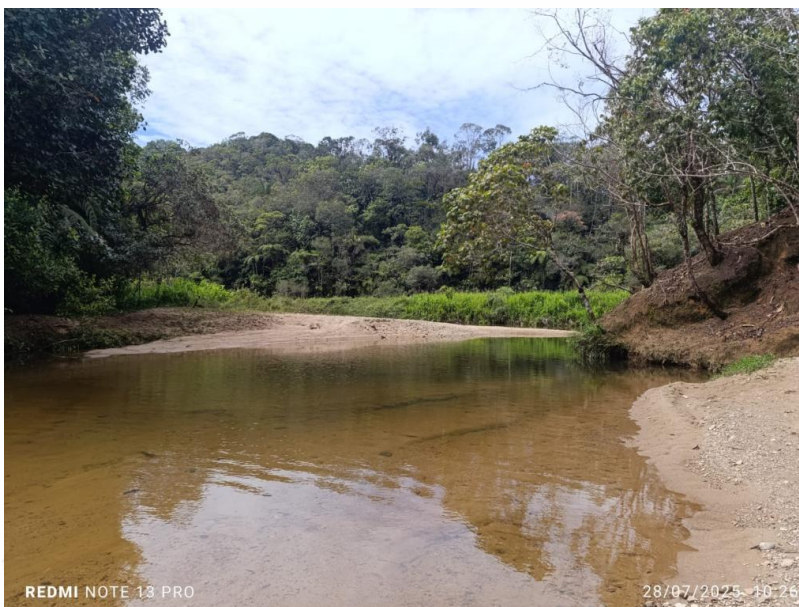
**Fotografía 2. Zona aguas arriba de la captación**  
**Fuente: Cornare, Julio 2025**

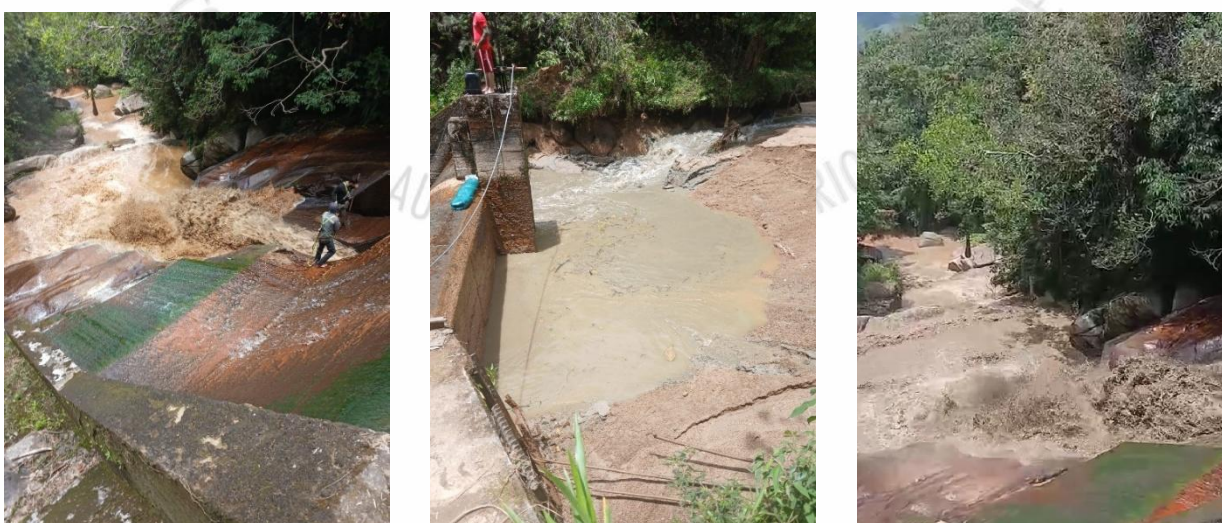
Sin embargo, durante el evento de apertura de la compuerta de fondo, la evidencia fotográfica muestra un cambio abrupto en las condiciones hidráulicas y de calidad del agua. Se observa un flujo altamente turbulento que deriva en una alteración de las características visuales del agua, específicamente presentando una coloración café intensa, asociado a la re-suspensión y transporte de sedimentos acumulados lo que indicaría un aumento en las concentraciones de sedimentos en suspensión y por ende de los niveles de turbiedad de la corriente. Adicionalmente, las condiciones hidráulicas observadas dan indicios de una capacidad de arrastre suficiente para movilizar sedimentos de diferentes granulometrías. Lo anterior concuerda con los reportes realizados por la comunidad sobre las condiciones presentadas en la quebrada La Chorrera durante el evento.

Asimismo, se identificó la ejecución de actividades operativas por parte del personal encargado de la estructura de captación. Según lo informado por personal de la PCH El Limón, fue necesario utilizar herramientas manuales para remover sedimentos compactados y permitir el funcionamiento de la compuerta, debido a la acumulación de material vegetal que obstruía el paso del agua.

**Fotografía 3. Apertura de la compuerta de la estructura de captación**  
**Fuente: Cornare, Julio 2026**

2. Describir el procedimiento realizado para la apertura de la compuerta, indicando condiciones técnicas, tiempos de descarga y medidas de mitigación empleadas.

4. Proponer para la evaluación de la Corporación un protocolo operativo para la apertura de la compuerta, en el que establezca condiciones técnicas, criterios hidráulicos, tiempos de descarga y medidas de mitigación, garantizando que este tipo de actividades se desarrollen de manera controlada y con mínimo impacto ambiental.

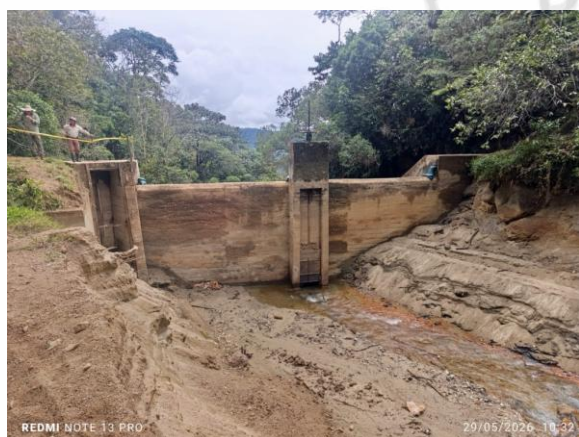
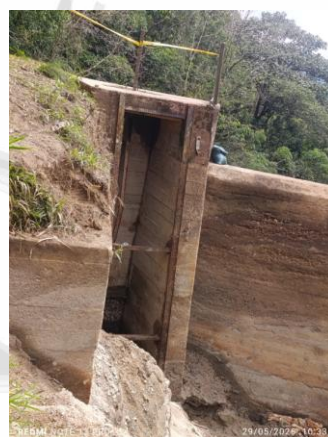
Durante la visita técnica llevada a cabo el día 29 de mayo de 2026, se evidenció en el punto con coordenadas  $-75^{\circ} 7' 19.575''$  y  $6^{\circ} 31' 36.933''$ , que el embalse asociado a la estructura de captación del proyecto presentaba un nivel de almacenamiento considerablemente reducido, prácticamente vacío y con exposición generalizada del fondo y de los sedimentos previamente retenidos. La reducción significativa del nivel de agua confirma que se realizó una descarga completa del volumen embalsado, permitiendo la movilización masiva de los materiales acumulados.

**Fotografía 4. Zona de captación con represamiento de agua**  
Fuente: Cornare, Mayo 2026

3. Elaborar e implementar un plan de manejo de sedimentos, el cual contemple procedimientos técnicos para la evacuación controlada del material que aún está acumulado, incluyendo mecanismos de retención, sedimentación o dosificación gradual de descargas para evitar impactos súbitos aguas abajo.

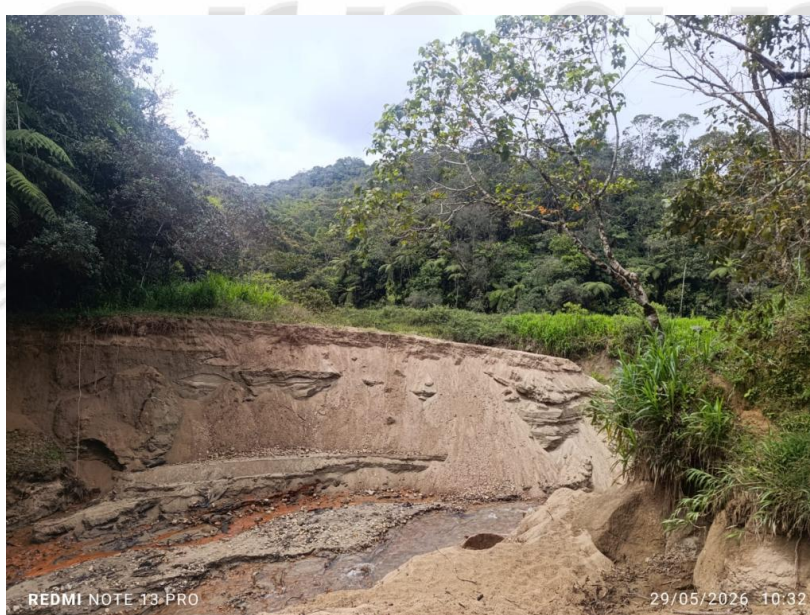
De igual forma, durante el recorrido realizado aguas arriba de la estructura de captación se identificaron signos evidentes de alteración en las condiciones geomorfológicas del cauce, tales como la acumulación de sedimentos, la presencia de sectores con procesos erosivos en los taludes y modificaciones en la configuración natural del canal.

**Fotografía 5. Zona aguas arriba de la captación**  
Fuente: Cornare, Mayo 2026

6. Implementar un plan de recuperación y estabilización del cauce, que incluya manejo de sedimentos depositados, control de procesos erosivos y, de ser necesario, intervenciones de bioingeniería para restablecer las condiciones del canal.
7. Presentar a la Corporación, para su evaluación y aprobación, un plan operativo detallado para la limpieza y remoción de los sedimentos acumulados en los charcos producto de la apertura de la compuerta de fondo de la estructura de captación del proyecto hidroeléctrico PCH El Limón, el cual debe contener como mínimo la metodología de intervención, delimitación de las áreas a intervenir, medidas para evitar la re-suspensión excesiva de sedimentos, manejo y disposición final del material

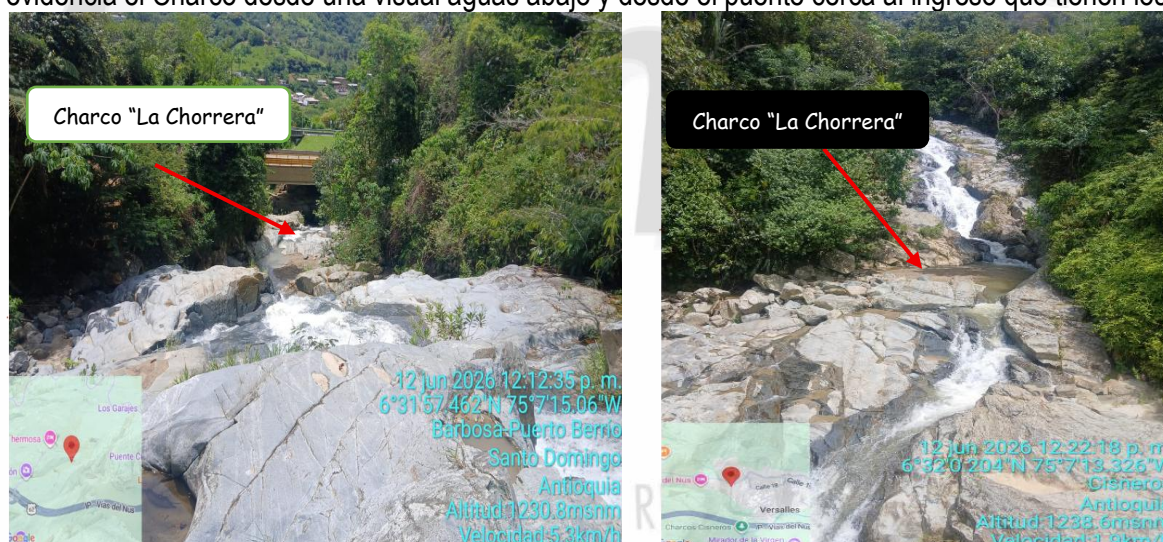
Respecto a las verificaciones realizadas por la Corporación, se evidenció que se realizó una descarga de sedimentos en captación afectando los charcos denominados “La Cortina”, “El Chorro” y “Puente Piedra”, ubicados aguas abajo de la captación en la vereda Faldas del Nus, los cuales se evidenciaron con presencia de sedimentos al igual que el charco ubicado en la vereda El Limón, el cual se llama La Chorrera y es un atractivo turístico no solo para los habitantes de Santo Domingo, si no para turistas que llegan de otras partes de la región. En el siguiente registro fotográfico, se puede evidenciar la presencia de sedimentos, los cuales estaban colmatados en el punto principal donde ingresan las personas.

El charco “La Chorrera” se ubica en la vereda El Limón cerca de la doble calzada vías del Nus a unos 200 mts del ingreso del nuevo túnel de La Quebra en las Coordenadas 6°32'0.042"N y 75°7'13.374"W; en la verificación se observó que los turistas ingresan por la vía principal. En el siguiente registro fotográfico se evidencia el Charco desde una visual aguas arriba y desde el puente cerca al ingreso que tienen los turistas

**Fotografía 6.** Verificación realizada al charco La chorrera tanto aguas arriba como aguas abajo  
**Fuente:** Cornare,2026

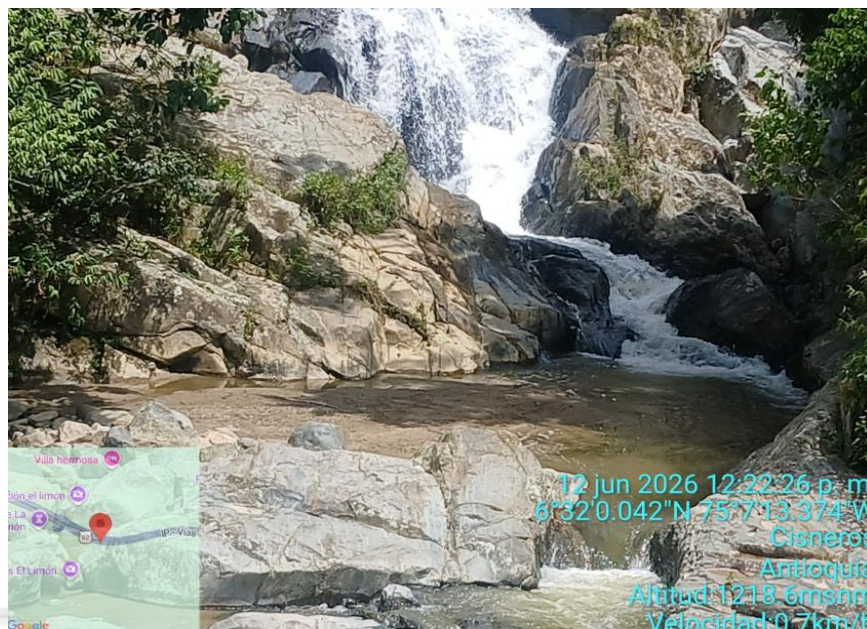
En la verificación se evidenció que el charco “La Chorrera” está colmatado por la cantidad de sedimentos que le ingresaron, lo cual imposibilita el desarrollo de actividades recreativas; lo cual se evidencia en el siguiente registro fotográfico.

**Fotografía 7.** Charco “La Chorrera” colmatado

8. Realizar la limpieza y remoción de sedimentos acumulados en los charcos localizados aguas abajo de la captación, los cuales se vieron afectados por la descarga de material durante la apertura de la compuerta. Esta actividad deberá ejecutarse mediante métodos que minimicen la alteración adicional del cauce y permitan restablecer las condiciones hidráulicas, ecológicas y de uso recreativo de dichos sectores. Lo anterior se deberá realizar previa aprobación por parte de la Autoridad Ambiental del plan operativo de limpieza. Finalmente, será necesario presentar una vez se haya finalizado las actividades de limpieza, un informe donde se detalle las actividades ejecutadas.
