1. Asunto:	Verificación y cumplimiento	X	Evaluación de información	Evaluación de recurso	Evaluación descargos
	Valoración Sanción		Seguimiento Licencia Ambiental	Control y seguimiento	Otro, Cuál?
2. Radicado y Fecha:	INFORME TÉCNICO 112-1710 DEL 04 DE SEPTIEMBRE DE 2015				
3. Municipio y código:	LA CEJA (5376)	4. Vereda y Código:	SAN NICOLÁS (050137605080)		
5. Paraje o Sector:	CHAPARRAL VIEJO	6. Nombre proyecto:	N.S		
7. Actividad:	CONCESIONES DE AGUA	Queja: SCQ-131-0721-2015			
8. Nombre del Predio:	N.S	9. Folio de Matrícula Inmobiliaria (FMI):	017-42588		
10. Localización exacta donde se presenta el asunto:

23. OBJETO:
Realizar control y seguimiento a las recomendaciones hechas en el INFORME TÉCNICO 112-1710 DEL 04 DE SEPTIEMBRE DE 2015.

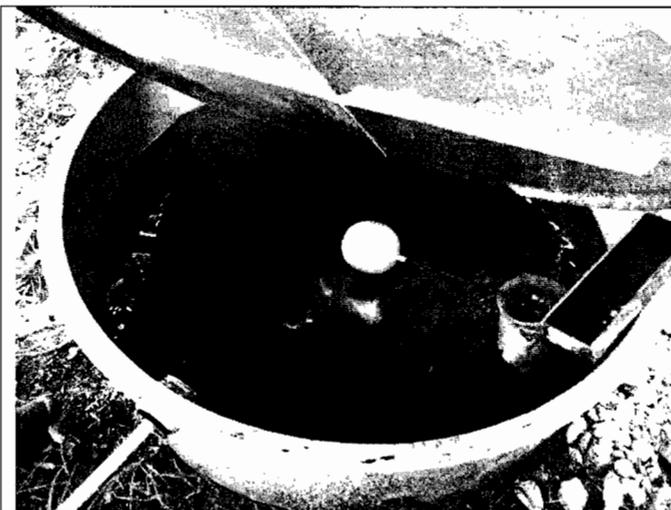
- La visita fue realizada con la funcionaria de la oficina de la regional Valles de San Nicolás, quien realizó control y seguimiento a las concesiones de agua otorgadas de la fuente en el sector.
- Las fugas que tenía la manguera fueron corregidas.
- Se implementó un sistema de control de flujo en el tanque de almacenamiento de propiedad de la señora CLARA CECILIA BOTERO.
- No se está dando rebose por la acequia.

Foto No.1. Dispositivo de control de flujo instalado en el tanque de almacenamiento. No se evidencia rebose.

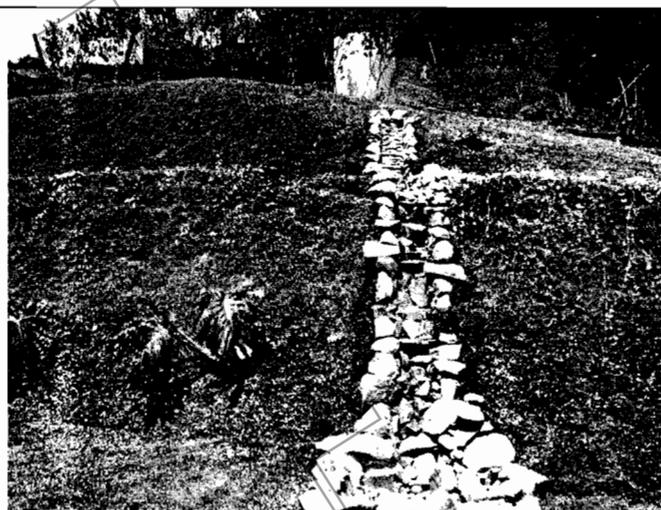
Foto No.2. No se evidencia rebose por la acequia debido al dispositivo instalado en el tanque de almacenamiento.
