1. Asunto: Atención a queja ambiental.			
2. Radicado y Fecha: SCQ-131-0913-2015 del 21 de octubre de 2015.			
3. Municipio y código: El Retiro (05607).		4. Vereda y Código: Carrizales (050160702005)

5. Paraje o Sector: Vía Las Palmas.		6. Tipo de afectación ambiental: Movimiento de tierras.	
7. Proyecto, Obra o Actividad: Construcción de de las redes sistema de tratamientos de aguas residuales en Carrizales, La Fe y Don Diego municipio El Retiro.

8. Nombre del Predio: N.A		9. Folio de Matricula Inmobiliaria (FMI): N.A	
10. Localización exacta donde se presenta el asunto: Vía Las Palmas, vereda Carrizales, El Retiro.

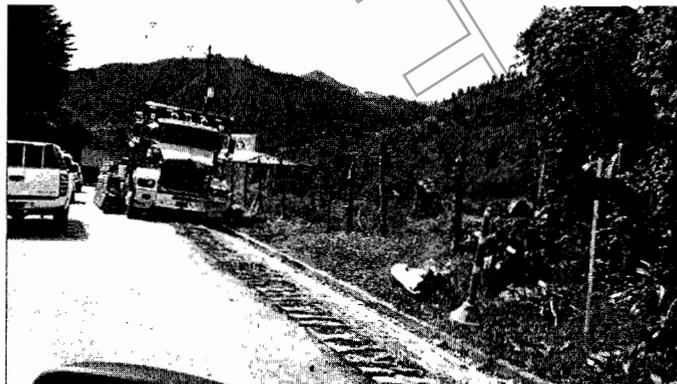
- En el lugar se encontró con la Construcción de las redes del sistema de tratamientos de aguas residuales en Carrizales, La Fe y Don Diego municipio El Retiro.
- Dicha construcción tiene actividades en el sitio indicado por el usuario (la vía) tales como:
  - ❖ Apertura de vía- rompimiento de la estructura de pavimento (capa asfáltica- base- sub-base).

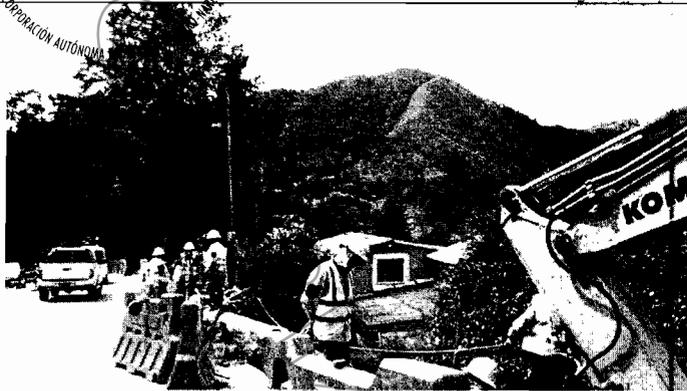
- ❖ Excavación y retiro de material.
- ❖ Instalación de tubería y demás (ejemplo: geotextil, válvulas).

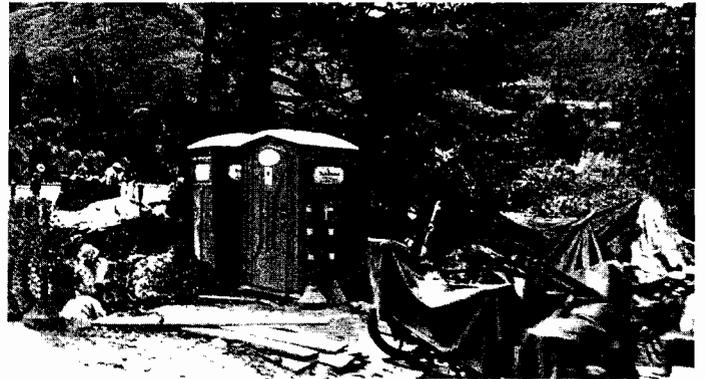
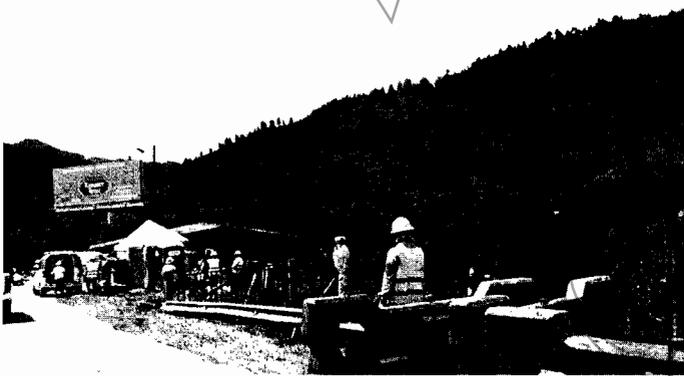
❖ Lleno en suelo.

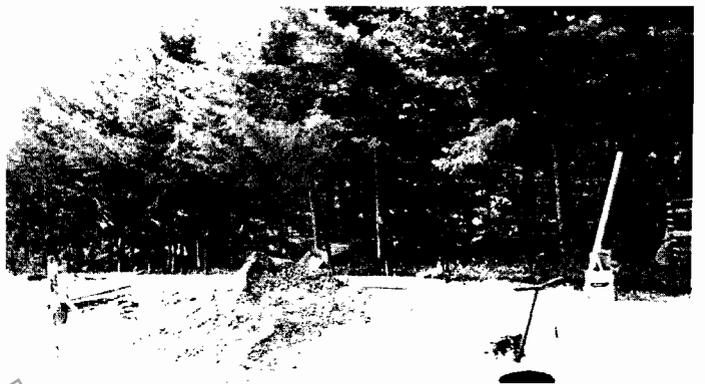
❖ Reparcho estructura de pavimento.
