RESOLUCIÓN No. 112 1318

POR MEDIO DEL CUAL SE IMPONE UNA MEDIDA PREVENTIVA DE SUSPENSIÓN DE OBRA O ACTIVIDAD

Que mediante Resolución con radicado N°.112-0028 del día 11 de enero del 2013, la Corporación otorgó a la Sociedad C KAPITAL S.A.S., identificada con Nit.N°.900.206.142-8, Licencia Ambiental para generación de energía en beneficio del proyecto hidroeléctrico Aures Bajo, a localizarse en los municipios de Abejorral y Sonsón del Departamento de Antioquia.

Que en concordancia con lo anterior el grupo interdisciplinario para la evaluación, control y seguimiento de PCHs de Cornare realizo el Informe Técnico N° 112-0666 del 31 de marzo de 2016, en donde se realizaron las siguientes observaciones:

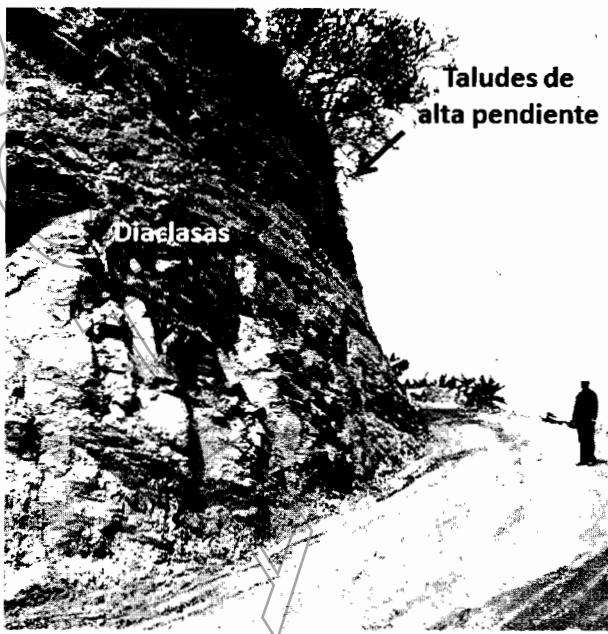
Visita de Campo
Fuente: CORNARE

En la visita de campo realizada el día 30 de marzo del 2016 se efectuó una inspección detallada de los taludes sobre la vía de acceso en proceso de construcción, observando lo siguiente:

- Taludes con pendiente muy alta, con una inclinación casi vertical.
- Familias de diaclasas presentes en el macizo rocoso, las cuales al interceptarse podrían favorecer la falla en cuña de los bloques.
- Esquistosidad en el sentido de la pendiente.
- Grietas con aberturas que superan los 5 cm entre bloques, los cuales en algunos casos genera la separación de bloques heterometricos del macizo.
- Depósitos de Vertiente que presentan una matriz arenosa poco cohesiva.

Las condiciones de estabilidad que presentan los taludes de la vía de acceso en construcción de la PCH Aures Bajo, presentan una **amenaza alta** asociada al desprendimiento de bloques, inducido por la alta pendiente y las características geológicas y estructurales presentes en el macizo rocoso como son la esquistosidad y familias de diaclasas, además de depósitos de vertiente con bloques de rocas en una matriz arenosa poco cohesiva.

ARTICULO SEGUNDO: REQUERIR a AURES BAJO S.A.S E.S.P, para que proceda inmediatamente a presentar a la Corporación un plan detallado con las acciones, obras y especificaciones a implementar para garantizar la estabilidad de todos los taludes construidos y por construir determinando los factores de estabilidad correspondientes.
