## RESOLUCIÓN No.

### POR MEDIO DE LA CUAL SE ADOPTAN UNAS DETERMINACIONES

Que técnicos de la Corporación realizaron visita el 20 de mayo de 2019 y procedieron a evaluar la información presentada, generándose el informe técnico con radicado N°131-1236 de julio 15 de 2019, en el que se observó y concluyó lo siguiente:

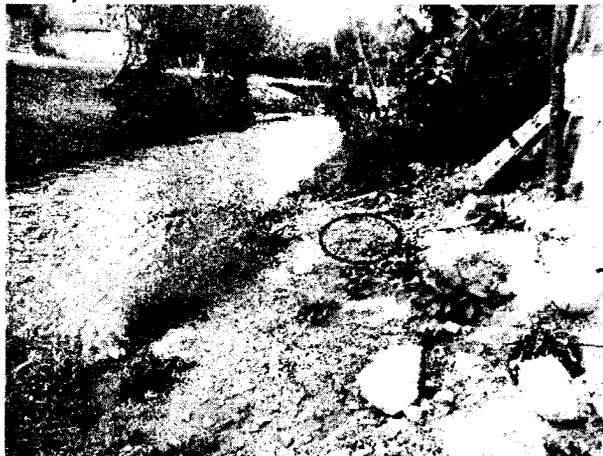
25.4.2 El efluente del sistema de tratamiento de aguas residuales domésticas es descargado sobre la Quebrada la Mosca; sin embargo, se aprecia que dicha tubería de descarga está ubicada a unos treinta (30) cm del cuerpo de agua aproximadamente, por lo tanto, es recomendable que su punto de descarga sea ubicado en un punto mas alto, con el propósito de evitar que en épocas de alta precipitación crezca la quebrada e ingrese agua por la tubería de descarga y por consecuencia obstruya o colmate el sistema.

Fotografía 2 Ubicación de la descarga del efluente ARD, sobre quebrada La Mosca.

- 26.3 El efluente del sistema de tratamiento de aguas residuales domésticas y no domésticas está siendo descargado sobre la Quebrada la Mosca; sin embargo, es importante anotar que la tubería de descarga del sistema doméstico se encuentra casi a nivel de la quebrada, lo que podría generar el ingreso de agua sobre la misma en épocas de alta precipitación que podría ocasionar alteraciones en el sistema doméstico.

**ARTICULO SEGUNDO. REQUERIR** para que en un término de sesenta días (60) contados a partir de la notificación de este acto administrativo a los interesados para que efectúe adecuaciones y/o mejoras a las tuberías que descargan el efluente sobre La Quebrada la Mosca, toda vez que la del agua residual no doméstica esta descargando sobre el recurso suelo, ubicado a la orilla de la fuente, además para la tubería de las aguas residuales domésticas hacer reubicación para evitar que se afecte el sistema en épocas de lluvia por ascenso del nivel del agua de la quebrada. Se deberá tener en cuenta en lo establecido en el decreto 050 de 2018 por el cual se modifica el artículo 2.2.3.3.5.3. Del Decreto 1076 de 2015, en cuanto a estudios técnicos y diseños de la estructura de descarga de los vertimientos, que sustenten su localización y características, de forma que se minimice la extensión de la zona de mezcla.
