Expediente: **056150534312 20021888**  
Radicado: **RE-03384-2022**  
Sede: **SANTUARIO**  
Dependencia: **Oficina Subd. RRNN**  
Tipo Documental: **RESOLUCIONES**  
Fecha: **05/09/2022** Hora: **11:21:11** Folios: **7**

**RESOLUCION No.**

**POR MEDIO DE LA CUAL SE ADOPTAN UNAS DETERMINACIONES.**

**EL SUBDIRECTOR DE RECURSOS NATURALES DE LA CORPORACIÓN AUTÓNOMA REGIONAL DE LAS CUENCAS DE LOS RÍOS NEGRO-NARE “CORNARE”, EN USO DE SUS ATRIBUCIONES LEGALES Y DELEGATARIAS Y**

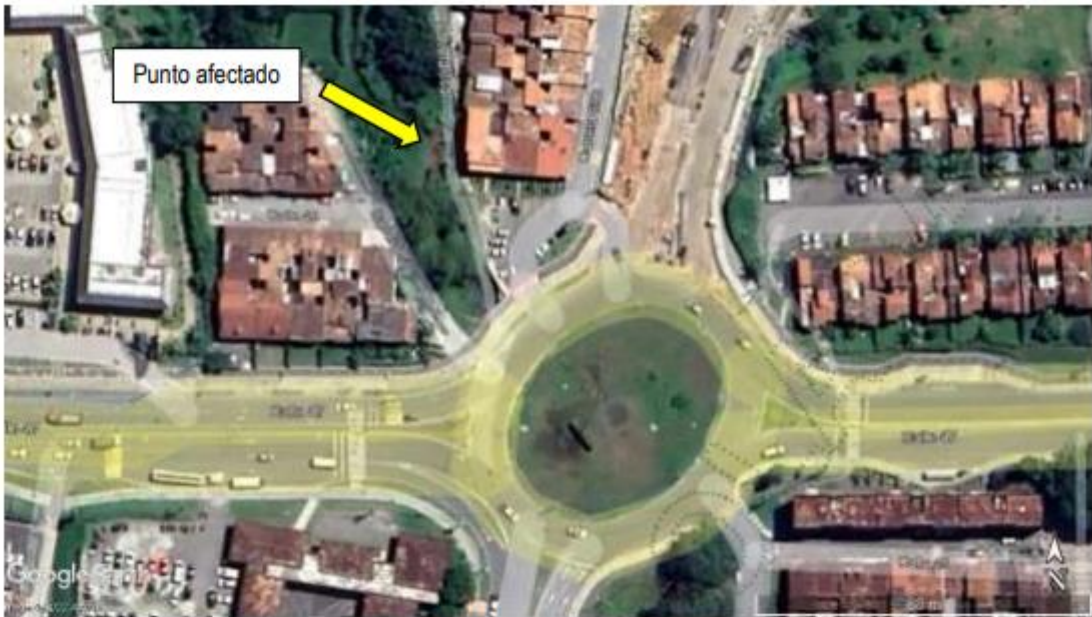
Durante el recorrido a lo largo de la Quebrada Abreo-Malpaso en el cruce de la calle 47 al ingreso al Barrio Cristales, existen dos obras de ocupación de cauce, consistentes con un puente peatonal en madera en las coordenadas LONGITUD (W) — X: 75°23'24,798", LATITUD (N) Y: 6° 9'4,764" Z: 2110,8 m, y un Box colvert de altura(m) 2.20 m, ancho (m) 4.0 y longitud (m) 13.97 m, en coordenadas LONGITUD (W) — X: 75°23'24,336", LATITUD (N) Y: 6°9'3,942" Z: 2112,2 m.

Figura 1. Ubicación punto afectado,  
Fuente: Google Earth 2022.

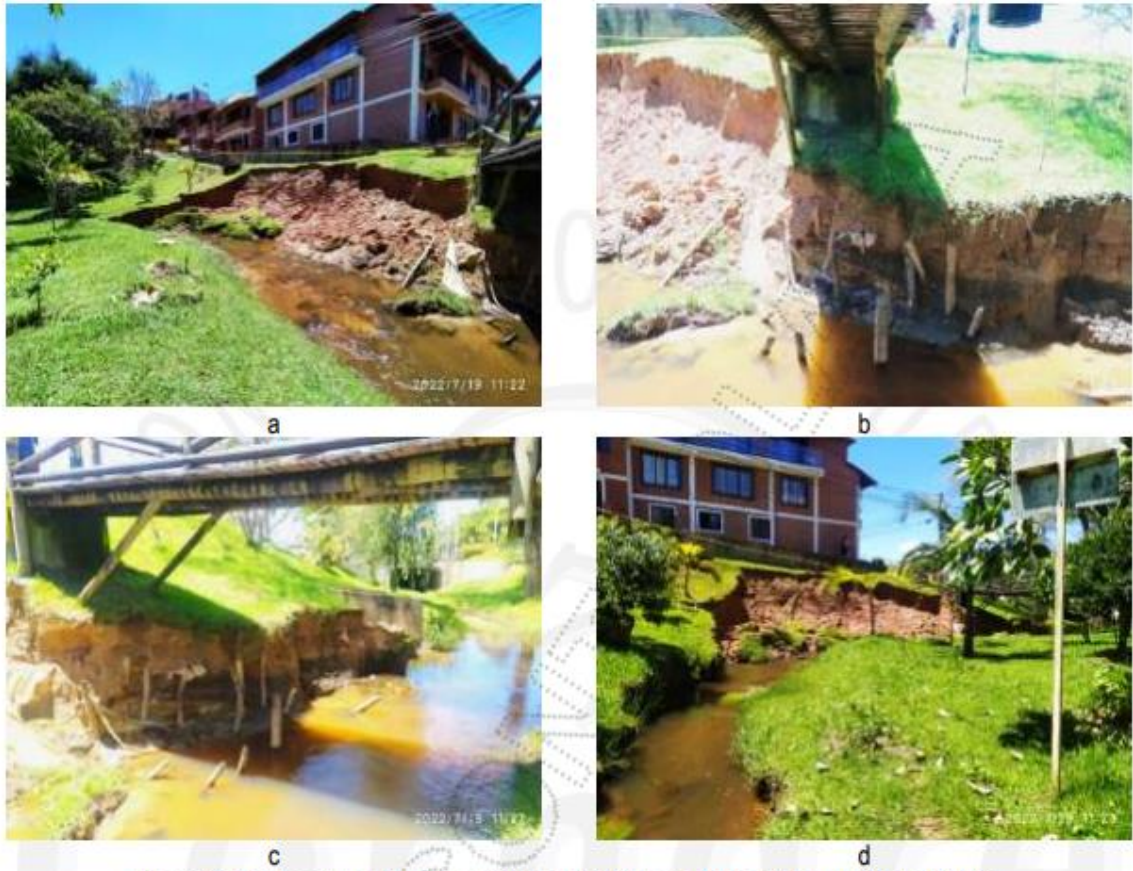
Así mismo, se observó que en la margen izquierda de la fuente Abre-Malpaso existe un movimiento del terreno que sostiene una infraestructura del barrio Cristales, incluso dejando al descubierto una tubería de gas que se presume corresponde a las edificaciones del barrio, y que ese mismo desprendimiento ha afectado las bases del puente peatonal que allí existe, representando actualmente una situación de riesgo para los peatones que transitan sobre éste y, en el corto y mediano plazo, para las viviendas ubicadas sobre la margen izquierda de la quebrada (Aguas abajo), a menos de 3 metros de la corona de este deslizamiento

El movimiento de terreno identificado es del tipo rotacional, se encuentra asociado a un proceso erosivo de socavación lateral del cauce, el cual inicia erosionando la parte baja del talud por acción directa del caudal de la quebrada y con ello, facilitando el desprendimiento de material y colapso del talud, tal como se encuentra actualmente. Este proceso se ve intensificado durante la temporada invernal. (figura 2)

Figura 2. Talud colapsado margen izquierda Quebrada Abreo Malpaso. Cornare 2022.

El talud tiene aproximadamente 15 metros de ancho, 5 metros de alto, pendiente alta y se encuentra conformado por material areno arcilloso proveniente del saprolito de la roca ígnea que conforma el basamento del área y los aluviones recientes, depositados por la quebrada.

- Sobre carga de agua del talud y posterior perdida de fricción entre las partículas del material litológico que lo conforman, a consecuencia del aumento de la cantidad de aguas lluvia infiltradas en el talud durante el periodo invernal.
- Socavación lateral del cauce de la quebrada, lo cual erosiona la base del talud y genera inestabilidad geotécnica en toda la ladera que lo conforma, facilitando así el inicio del movimiento en masa.
- Ausencia de vegetación sobre la superficie del talud, la cual aumenta la erosión superficial por el impacto de las gotas de lluvia y la infiltración de aguas de escorrentía durante el periodo invernal.
- Pendiente alta del talud que facilita el inicio y continuación del movimiento en masa.

- El movimiento en masa identificado es consecuencia de un proceso de socavación lateral de cauce que se ve intensificado por la temporada invernal, la saturación y posterior sobre carga del terreno por este mismo motivo, además de la pendiente alta del talud afectado.

La estabilización de la parte baja de este talud y la infiltración de aguas lluvias y de escorrentía a través de la superficie descubierta del talud, son los principales problemas a resolver para evitar la intensificación del movimiento en masa y disminuir así el nivel de riesgo de la familia que ocupa esta vivienda; para lo cual es necesaria la implementación inmediata de estructuras hidráulicas para el control de aguas lluvias y de escorrentía, construcción de trinchos, muros de contención y/o gaviones, instalación de plásticos y revegetalización de la superficie del talud.

- En el punto visitado se hace necesaria la implementación de obras hidráulicas para manejo de aguas, trinchos y/o muros de contención, instalación de plásticos sobre su superficie y revegetalización de la misma.

- a) Implementación de obras hidráulicas para el manejo de aguas lluvias y de escorrentía en el área afectada por el movimiento de tierra identificado.

- b) Implementar una ronda de coronación en cemento o en costales suelo cemento que permita llevar las aguas de escorrentía hasta la parte baja de la ladera, evitando su saturación.

- c) Diseño y construcción de gaviones y/o muros de contención que permitan estabilizar la parte baja del talud y con ello garantizar la protección de las viviendas cercanas.

- d) Instalación de drenes subhorizontales a tres bolillos en tubería de pvc, recubierta de geotextil.
- e) Monitorear el avance del deslizamiento y las condiciones estructurales de las viviendas cercanas, al mismo tiempo que se implementan las medidas de estabilización antes mencionadas.

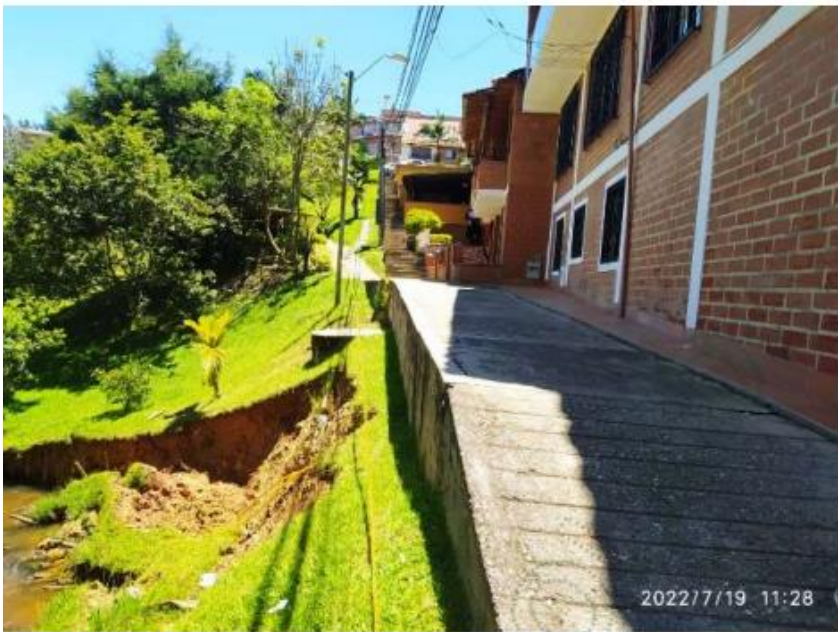
La corona de este movimiento en masa, se encuentra a menos de 3 metros de una vivienda habitada y aunque entre la corona y la casa no se observa carcavamiento, la superficie erosionada del talud se encuentra totalmente expuesta, por la que se infiltra fácilmente el agua lluvia y de escorrentía, disminuyendo la cohesión y sobrecargando el terreno, lo cual incrementa la intensidad del deslizamiento y con ello el nivel de riesgo de la vivienda cercana, tal como puede verse en la siguiente figura:

Figura 3. Vivienda en riesgo por cercanía al deslizamiento. Cornare, 2022.

- *La vivienda ubicada cerca la corona del deslizamiento, se encuentran en condiciones de alto riesgo y se deben implementar de manera inmediata las medidas correctivas del caso.*
