AUTO

POR MEDIO DEL CUAL SE IMPONE UNA MEDIDA PREVENTIVA Y SE INICIA UN PROCEDIMIENTO SANCIONATORIO DE CARÁCTER AMBIENTAL.

LA DIRECTORA REGIONAL BOSQUES DE LA CORPORACIÓN AUTÓNOMA REGIONAL DE LAS CUENCAS DE LOS RÍOS NEGRO Y NARE, "CORNARE",

Que Cornare realizo visita al lugar de los hechos el día 14 de agosto de 2023 y genero informe técnico con radicado **IT-05665-2023 del 01 de septiembre de 2023** en donde se observó lo siguiente:

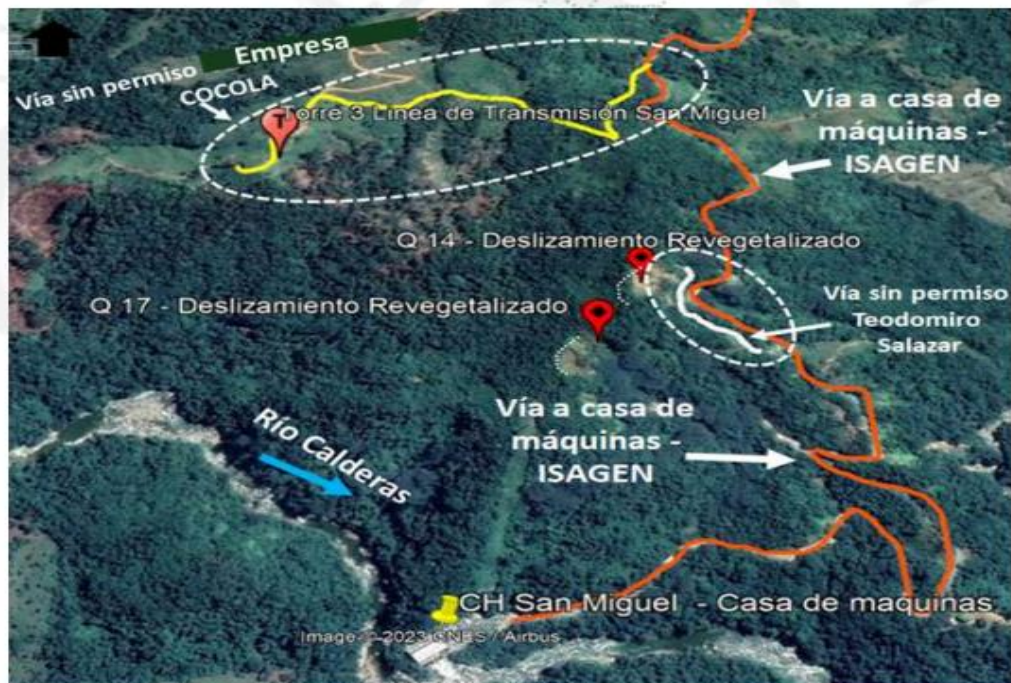
Figura 1. Vías sin permiso en área de influencia directa de la CH San Miguel. Fuente: Google Earth – CORNARE, 2023

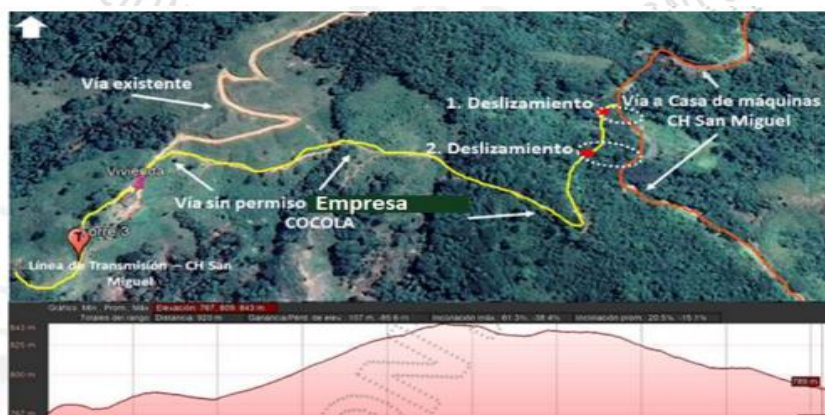
La vía sin permiso tiene una longitud aproximada de 920 m, fue realizada por la empresa COCOLA S.A según lo mencionan los funcionarios de ISAGEN en la visita de campo. El representante legal de la empresa de acuerdo con los documentos de la Cámara de Comercio es el señor Rony Gil Shapiro y el abogado representante de la empresa en Colombia, se llama Camilo Hernández. Esta vía sin permiso comunica la vía a casa de máquinas de la CH San Miguel con una vía existente de la vereda El Pescado. En el momento de la visita de campo, no se encontró ningún representante y/o trabajador de dicha empresa.

Figura 2. Localización de la apertura de la vía sin permiso junto con sitios de referencia. Fuente: Google Earth, 2018 y CORNARE, 2023

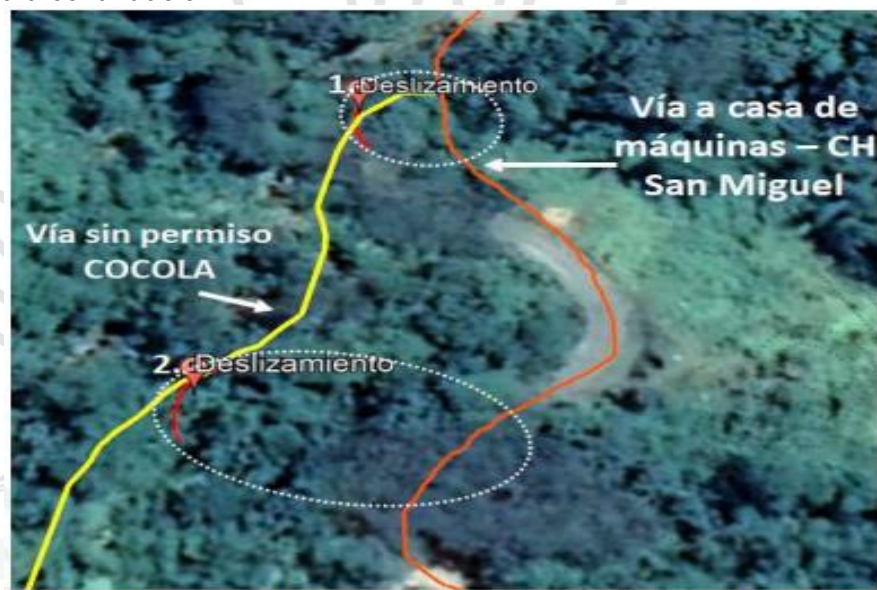
La apertura de la vía sin permiso, generó 2 deslizamientos en la vía a casa de máquinas con las consecuencias mencionadas anteriormente y cuya localización se presenta a continuación.

Figura 3. Deslizamientos en vía a casa de máquinas generados por la apertura de la vía sin permiso COCOLA. Fuente: Google Earth, 2018 y CORNARE, 2023

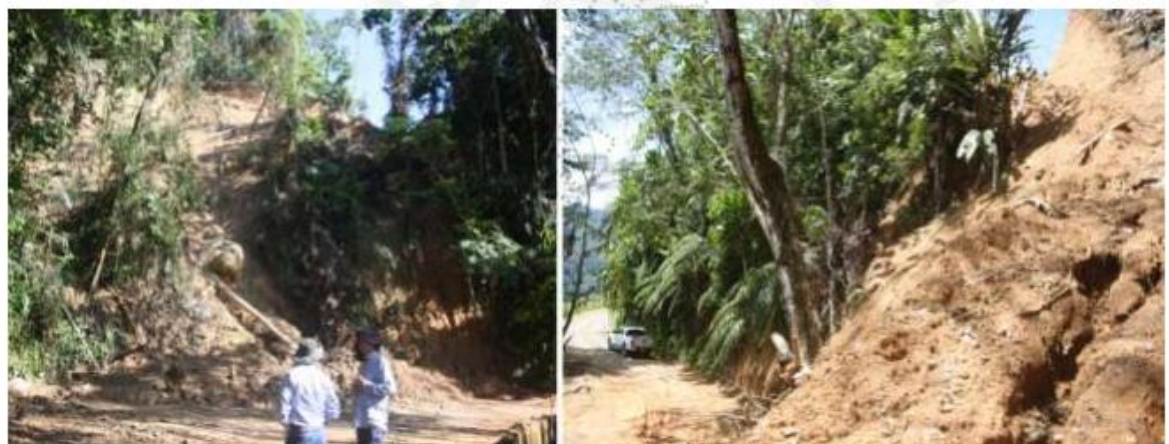
Figura 4. Deslizamiento 1, que es el inicio de la vía sin permiso desde la vía a casa de máquinas de la CH San Miguel. Fuente: CORNARE (14/08/2023)

En el deslizamiento 1 de acuerdo a lo mencionado por la empresa, generó el taponamiento de la captación de agua del señor Teodomiro Salazar. En la visita no se observó dicha fuente de agua, lo cual ocurrió también en los antiguos deslizamientos de la Q14 y la Q17, en donde el deslizamiento provocó la desaparición superficial de la fuente de agua asociada.

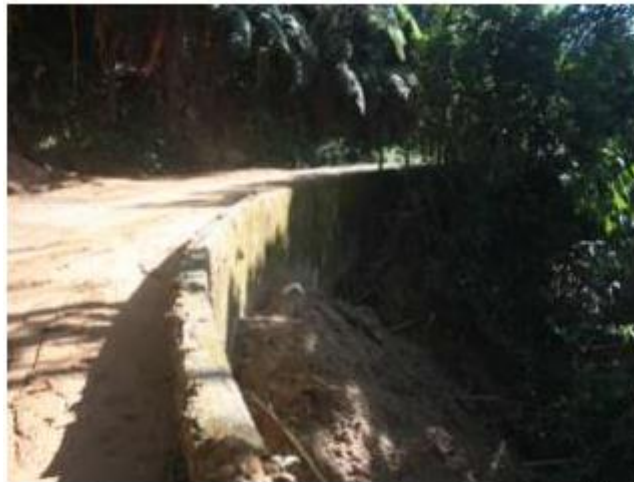
Figura 5. Taponamiento de material de deslizamiento de la captación del señor Teodomiro Salazar. Fuente: CORNARE (14/08/2023)

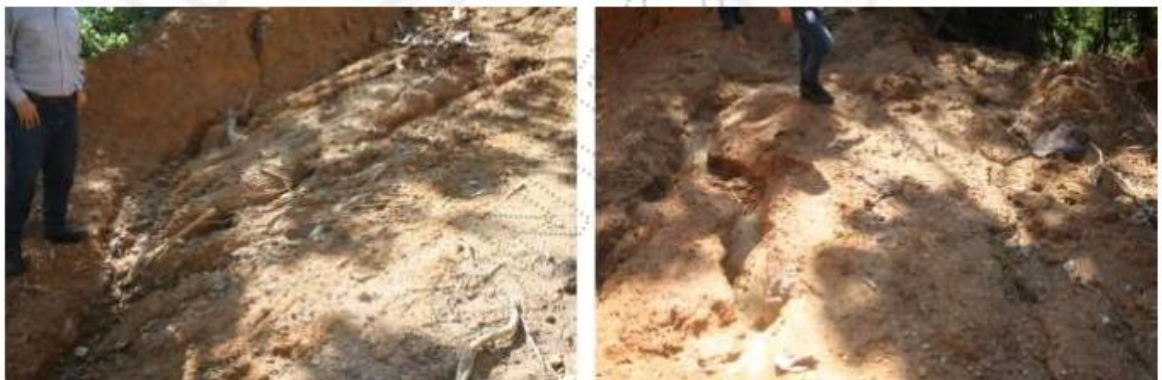
Se presentan surcos en la vía, que denotan el paso del agua en el suelo y la socavación que genera el agua en un suelo de este tipo, además de la ausencia del manejo de agua de escorrentía en la apertura de esta vía

Figura 6. Surcos en la vía sin permiso. Fuente: CORNARE (14/08/2023)

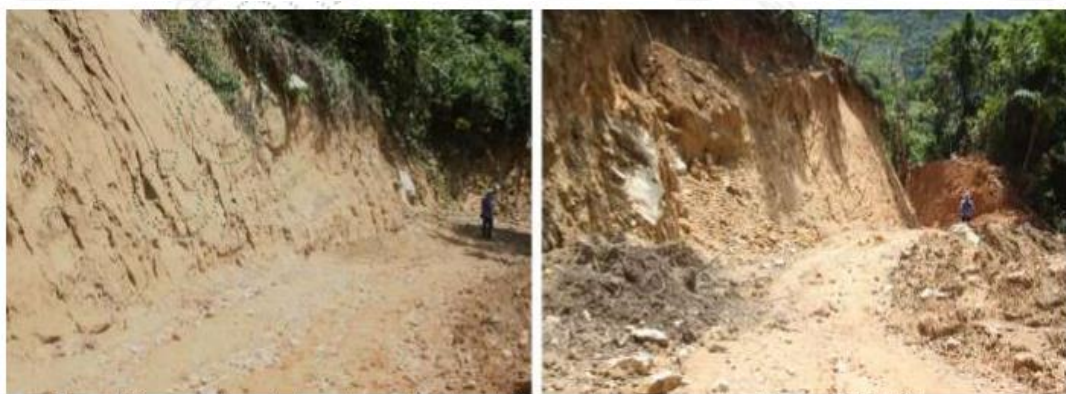
Así mismo, también se observan los surcos en los taludes de la vía, además de desprendimientos del terreno en el perfil de meteorización del batolito antioqueño, que se presenta desde suelo hasta saprolito. Se observa el mal manejo en los cortes de los taludes y del material excavado.

Figura 7. Surcos en los costados y desprendimientos del terreno de la vía sin permiso. Fuente: CORNARE (14/08/2023)

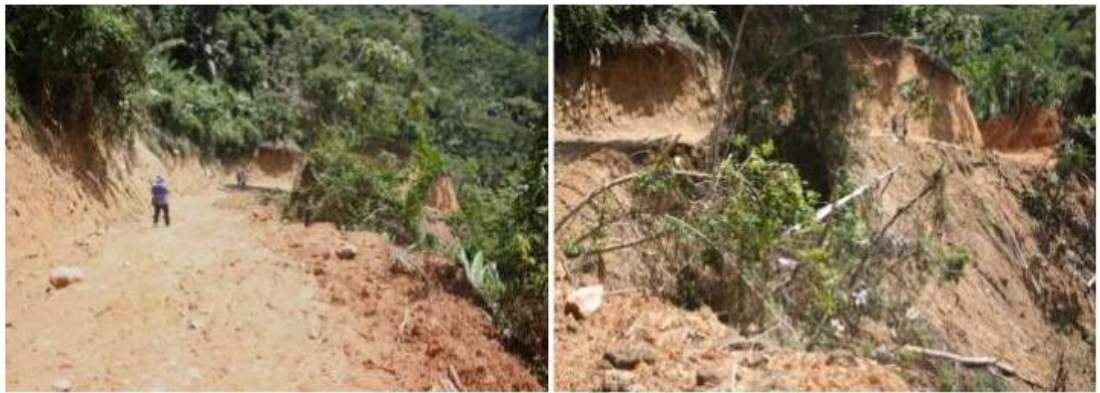
En la apertura de la vía, se observó cómo el material proveniente de la excavación de la misma, se depositó sin ningún tipo de control sobre las laderas colindantes, sin ningún tipo de precaución y con la posibilidad de generación de nuevos deslizamientos en los taludes cercanos a la vía.

Figura 8. Suelo y árboles en talud de la vía sin permiso. Fuente: CORNARE (14/08/2023)

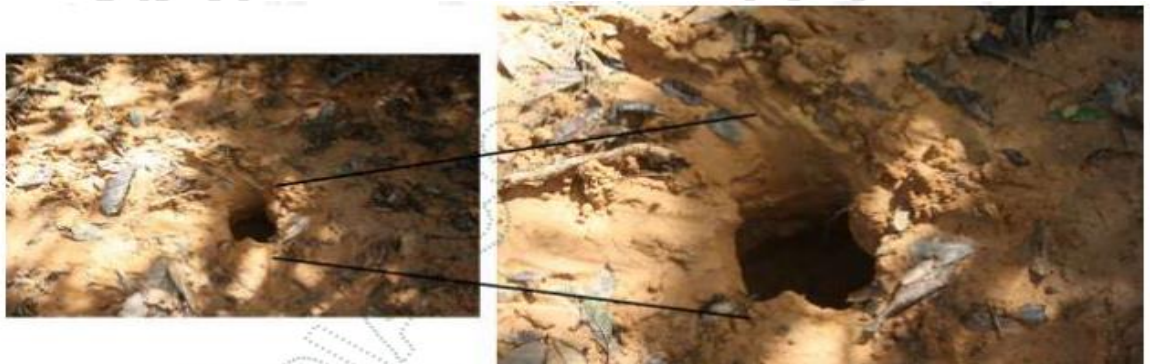
Dentro de los procesos erosivos, además de los surcos y desprendimientos del terreno, se observó una posible tubificación, que generan pequeños colapsos en el suelo por disolución del material, lo cual evidenciaría erosión interna del suelo por posibles flujos de agua subsuperficiales.

Figura 9. Posible tubificación en vía sin permiso. Fuente: CORNARE (14/08/2023)

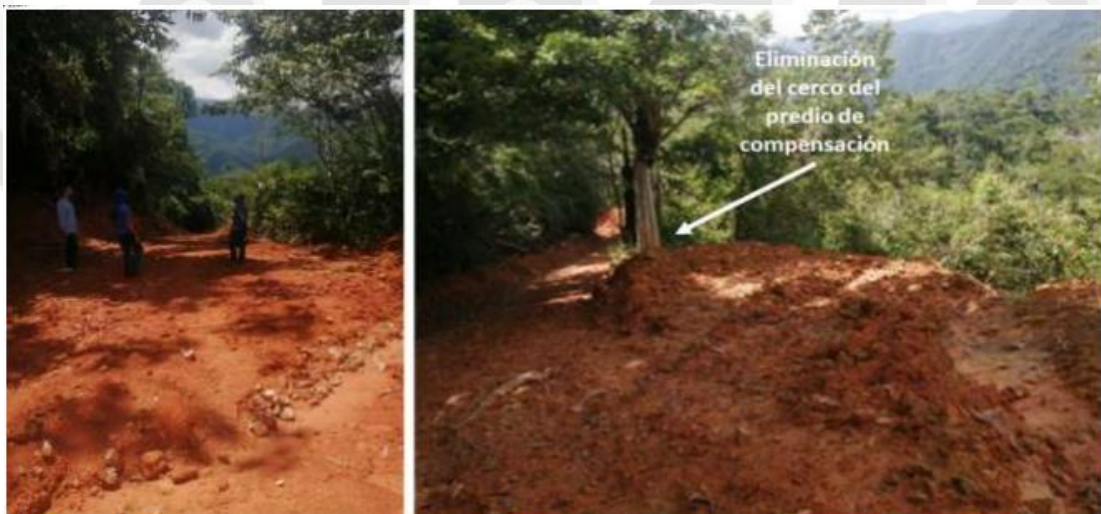
En la apertura de esta vía sin permiso, fueron talados árboles dentro del predio de Compensación de la CH San Miguel, además de que fue desplazado el límite del predio de la empresa ISAGEN para la ampliación de esta vía sin permiso.

Figura 10. Área afectada por apertura de la vía en predio de compensación de la CH San Miguel, además de la eliminación del cerco del predio en la apertura de la vía. Fuente: CORNARE (14/08/2023)

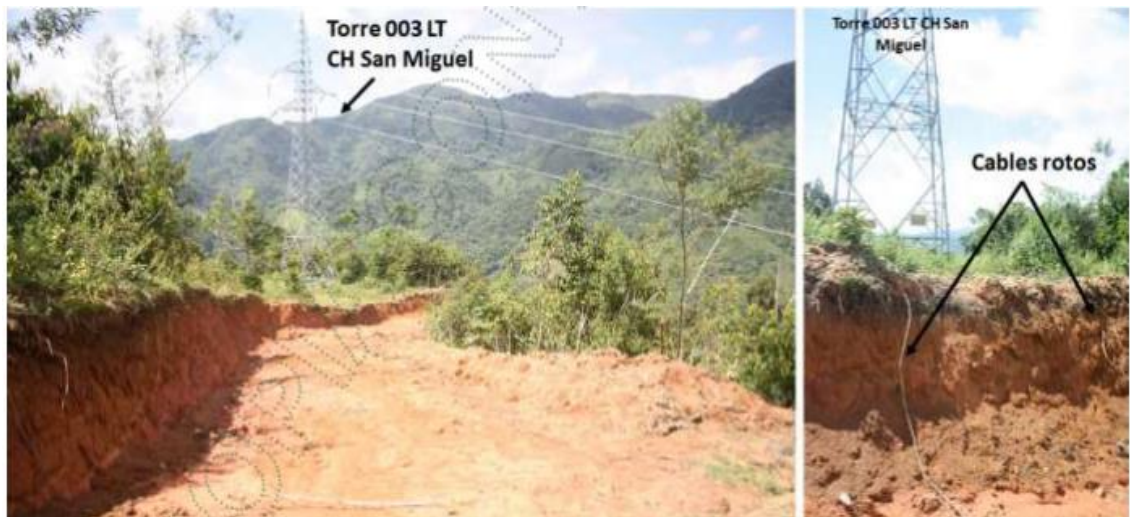
Dentro de las afectaciones que tiene esta vía además de las ya mencionadas, se tiene también la ruptura de unos cables provenientes de la torre 003 de la línea de transmisión de la CH San Miguel, además que esta vía se encuentra muy cerca de las fundaciones de la torre, como se observa en la siguiente figura.

Figura 11. Distancia entre la apertura de la vía sin permiso para la torre 003 de la línea de transmisión de la CH San Miguel y rotura de cables de ésta. Fuente: CORNARE (14/08/2023)

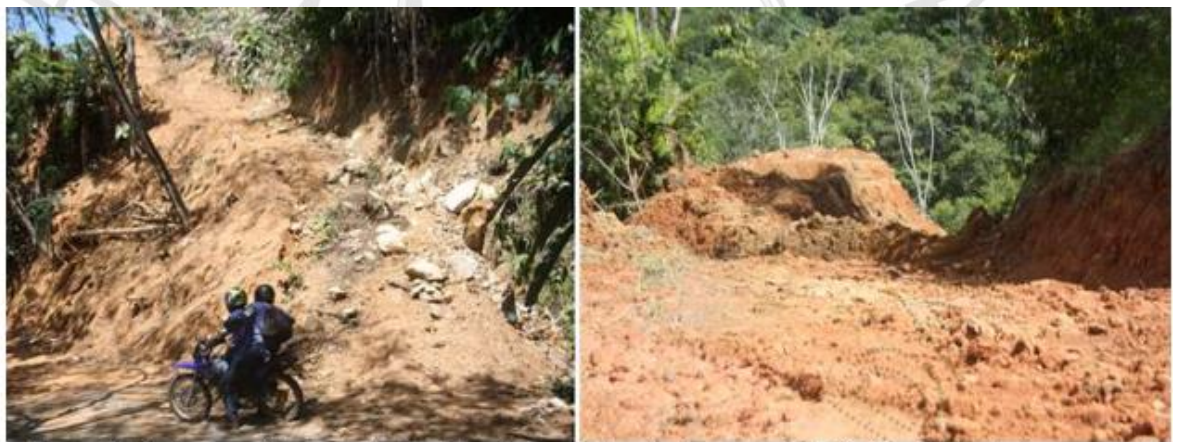
Tanto en el punto de partida como el de finalización de la vía, se observó un mal manejo del material de excavación, que ha generado deslizamientos por la acumulación de material en altas laderas, sin compactación y sin ningún tipo de manejo técnico.

Figura 12. Punto de partida de la vía desde la vía a casa de máquinas y punto de finalización de la vía cerca de la torre 003 de la LT de la CH San Miguel. Fuente: CORNARE (14/08/2023)

- **SUSPENDER** todo tipo de obras de apertura de vías en la vereda El Pescado hasta no realizar obras de corrección y mitigación de los daños ambientales generados por la apertura de la vía, mediante la realización de las siguientes obras para el manejo de la estabilidad:
 1. Obras de manejo de las aguas lluvias en la vía sin permiso, como cunetas. Dichas obras deberán estar presentes en todo el trazado de la vía.
 2. Bermas y/o Perfilación de taludes en donde se disminuya la pendiente y se evite el desprendimiento del terreno.
 3. Revegetalización de taludes con especies nativas tanto en la vía como en los deslizamientos ya ocurridos en la vía a casa de máquinas de la CH San Miguel.
 4. Construcción de obras que impidan el aporte de material de la apertura de la vía a los taludes colindantes, tales como trinchos perimetrales en guadua o según defina el usuario.

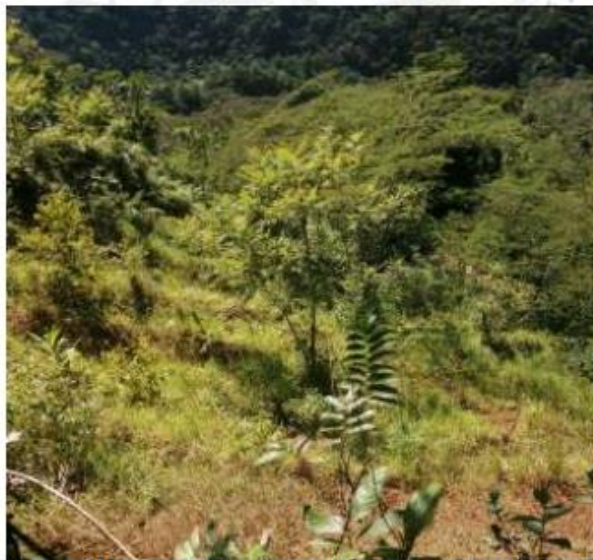
Los antiguos deslizamientos denominados Q14 y Q17 presentan revegetalización a lo largo de sus laderas desde la parte superior hasta la parte inferior de los mismos. Así mismo, presentan obras de recolección de agua de escorrentía en la corona de ambos deslizamientos, tales como geotextiles, zanjas en tierra, además de mojones de seguimiento para cada uno de estos eventos. Ambos deslizamientos en la visita de campo, se encuentran en buenas condiciones de estabilidad.

Figura 13. Revegetación en antiguo deslizamiento de la Q14. Fuente: CORNARE (14/08/2023)

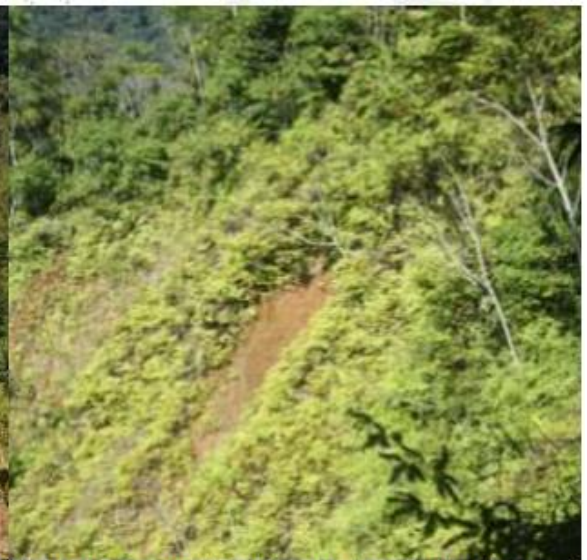
Figura 14. Revegetación en antiguo deslizamiento de la Q17. Fuente: CORNARE (14/08/2023)

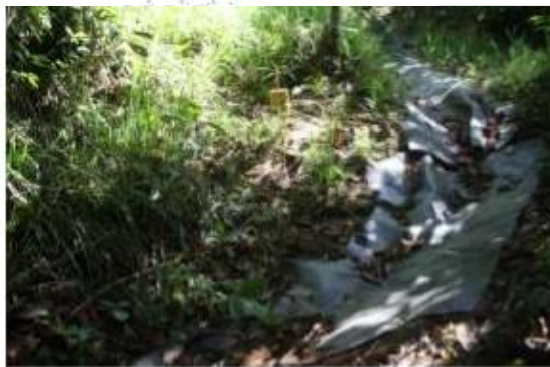
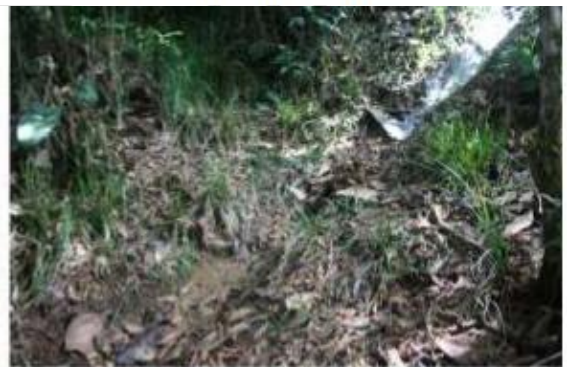
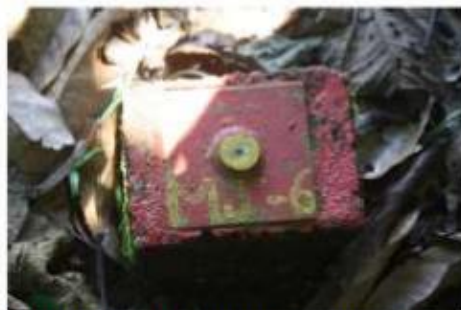
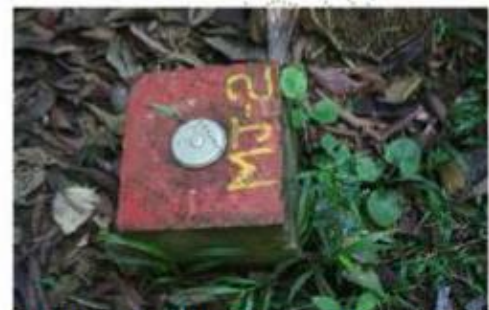
Figura 15. Obras de estabilización como geotextiles, zanja en tierra y mojones como monitoreo de los antiguos deslizamientos Q14 y Q17 en las partes altas de dichos eventos. Fuente: CORNARE (14/08/2023)

Aunque en la actualidad los antiguos deslizamientos Q14 y Q17 se encuentran con condiciones buenas de estabilidad porque se presentan revegetalización, obras de manejo de agua de escorrentía y monitoreo mediante mojones, las actuales intervenciones de vías sin permiso, podrían reactivar los procesos erosivos de estos procesos, cuya estabilización ha tardado más de 5 años mediante obras realizadas por la empresa ISAGEN.

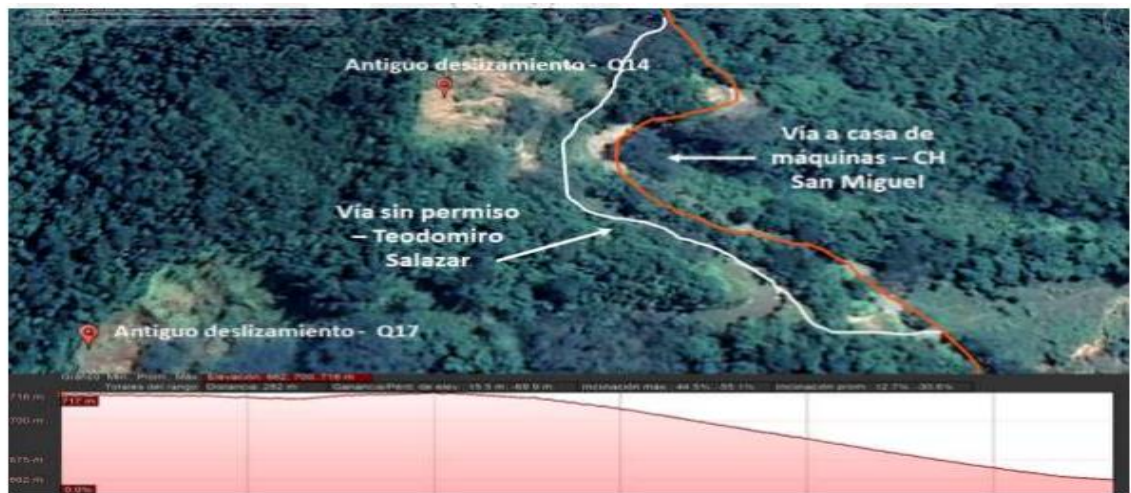
Esta vía sin permiso tiene una longitud aproximada de 282 m y es paralela a la vía a casa de máquinas de la CH San Miguel, además pasa muy cerca de la parte inferior del antiguo deslizamiento de la Q14, tal como se observa en la siguiente figura.

Figura 16. Localización de la apertura de la vía sin permiso realizada por el señor Teodomiro Salazar y su relación con la vía a casa de máquinas actual y el antiguo deslizamiento de la Q14. Fuente: Google Earth, 2018 y CORNARE, 2023

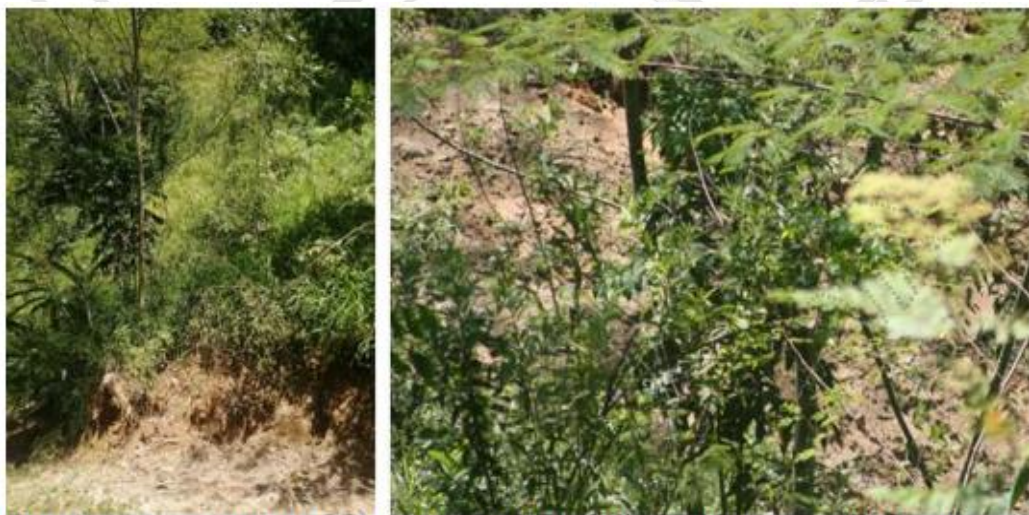
En la parte inferior del anterior deslizamiento de la Q14, se observa la revegetalización y las obras realizadas por la empresa ISAGEN, han ayudado para la estabilidad del mismo.

Figura 17. Parte inferior del antiguo deslizamiento de la Q14 cerca de la apertura de la vía sin permiso del señor Teodomiro Salazar. Fuente: CORNARE (14/08/2023)

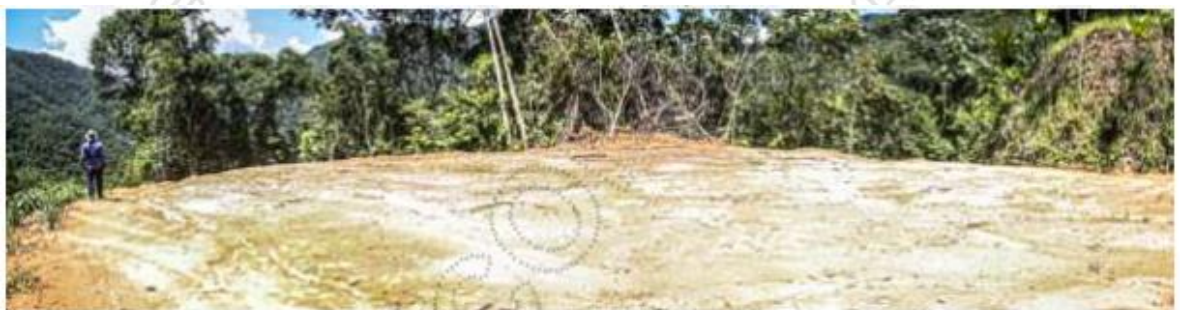
Sin embargo, en esta zona cerca de la parte inferior del anterior deslizamiento de la Q14, se realizó igualmente una explanación, la cual requirió tala de árboles sembrados por la empresa ISAGEN.

Figura 18. Explanación realizada en apertura de vía realizada por Teodomiro Salazar. Fuente: CORNARE (14/08/2023)

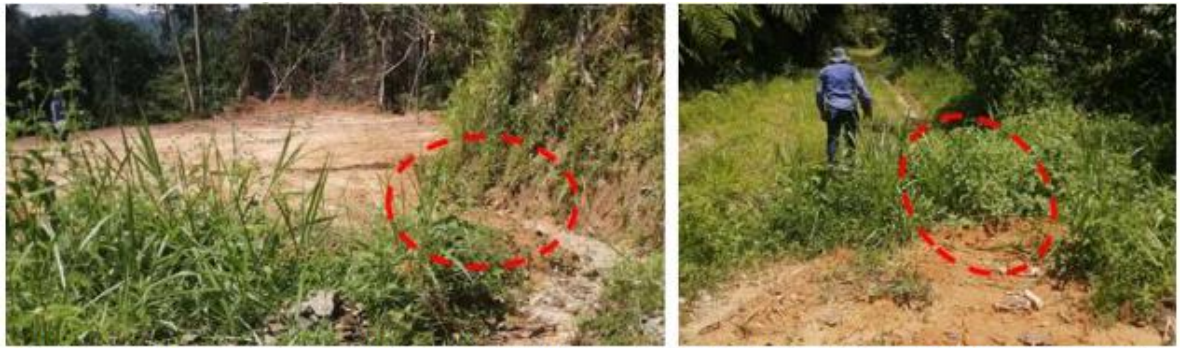
El material de esta zona de explanación, ha generado obstaculización en las obras construidas para el manejo de las aguas de escorrentía, en donde se observa material granular en las zanjas en tierra y en las cunetas de concreto realizadas que impide el paso del agua, que es la parte inferior del deslizamiento de la Q14.

Figura 19. Obstaculización de material granular en obras de manejo de agua de escorrentía en la parte inferior del anterior deslizamiento Q14. Fuente: CORNARE (14/08/2023)

- **SUSPENDER** todo tipo de obras de apertura de vías en la vereda El Pescado hasta no realizar obras de corrección y mitigación de los daños ambientales generados por la apertura de la vía mediante la realización de las siguientes obras para el manejo de la estabilidad:
 1. Obras de manejo de las aguas lluvias en la vía sin permiso, como cunetas. Dichas obras deberán estar presentes en todo el trazado de la vía.
 2. Revegetalización de taludes con especies nativas.
 3. Construcción de obras que impidan el aporte de material de la apertura de la vía a los taludes colindantes, tales como trinchos perimetrales en guadua o según defina el usuario.
 4. Limpieza de las cunetas y zanjas en tierra de la parte inferior de la Q14 construidas por la empresa ISAGEN, obras que, en la actualidad, se encuentran colmatadas del material proveniente de la apertura de la vía y de la excavación.

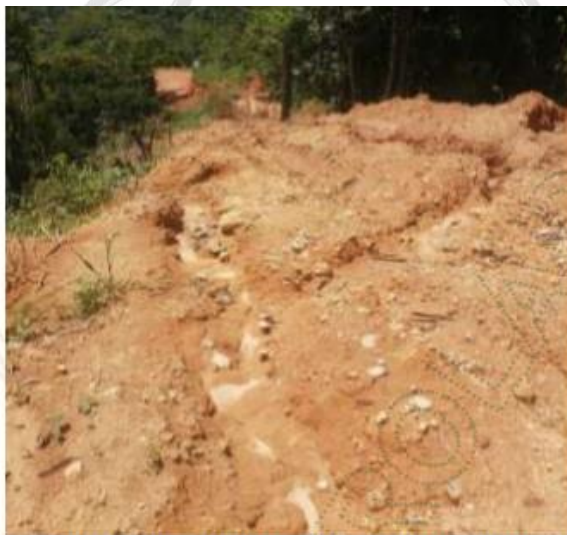
La construcción de esta vía sin permiso, generó procesos erosivos superficiales tales como surcos en el terreno, que evidencian un mal manejo de las aguas de escorrentía, así mismo se observó un mal manejo del material de excavación, además de que el material producto de la excavación se depositó en las laderas de los taludes, sumado a que no se observa compactación y ni manejo técnico en la construcción y ni mantenimiento de esta vía.

Figura 20. Surcos en el suelo en vía sin permiso realizada por el señor Teodomiro Salazar. Fuente: CORNARE (14/08/2023)

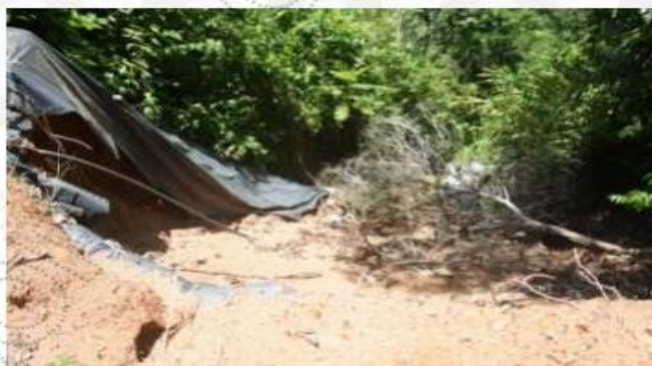
En el recorrido realizado se dialogó también con el señor Elgar Galeano, el cual es colindante con el predio del señor Teodomiro Salazar y manifiesta que mientras él no se encuentra en su finca por motivos de salud, el señor Salazar realiza tala de árboles, modifica los límites de los cercos y además que perjudica obras ya realizadas por la empresa que ayudan a la estabilidad del terreno

Figura 21. Tala de árboles y daño en obra de estabilización entre los predios de los señores Teodomiro Salazar y Elgar Galeano. Fuente: CORNARE (14/08/2023)

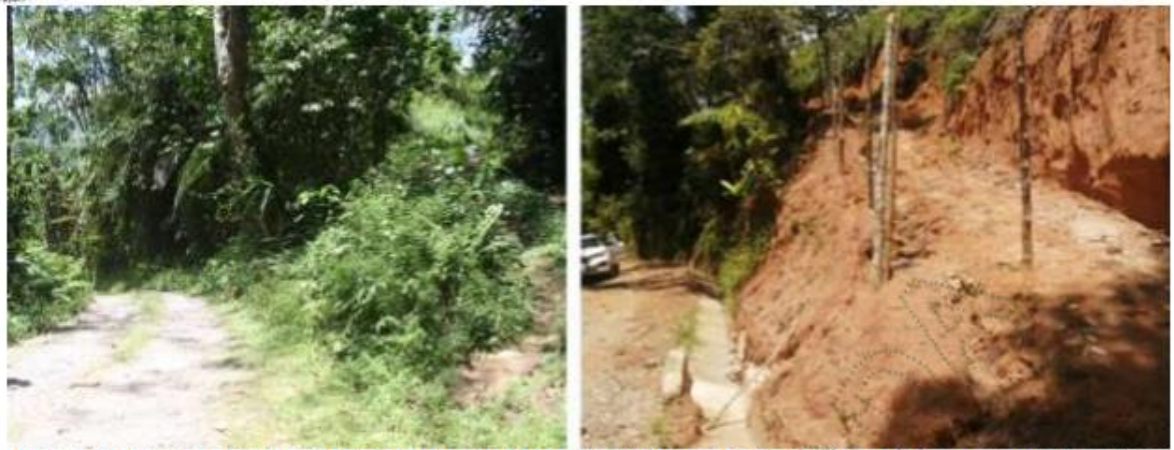
A diferencia de la apertura de la vía de la empresa COCOLA, el inicio de la vía sin permiso realizada por el señor Teodomiro Salazar, no presenta desprendimientos del terreno, salvo las huellas de la maquinaria empleada para hacer la apertura y la explanación, pero en la finalización de ésta nuevamente a la vía a casa de máquinas de la CH San Miguel, se observa el suelo desprovisto de vegetación y con generación de surcos.

Figura 22. Punto de partida de la vía y punto de finalización desde la vía sin permiso paralela a casa de máquinas.
 Fuente: CORNARE (14/08/2023)
