Expediente: **057560343109**
Radicado: **AU-05019-2023**
Sede: **REGIONAL BOSQUES**
Dependencia: **DIRECCIÓN REGIONAL BOSQUES**
Tipo Documental: **AUTOS**
Fecha: **20/12/2023** Hora: **16:21:09** Folios: **6**

POR MEDIO DEL CUAL SE ABRE UNA INDAGACIÓN PRELIMINAR DE CARÁCTER ADMINISTRATIVA AMBIENTAL SANCIONATORIA

Que mediante queja ambiental con radicado **SCQ-134-1879-2023 del 04 de diciembre de 2023**, se puso en conocimiento de Cornare, lo siguiente: "*represamiento de cauce de agua*".

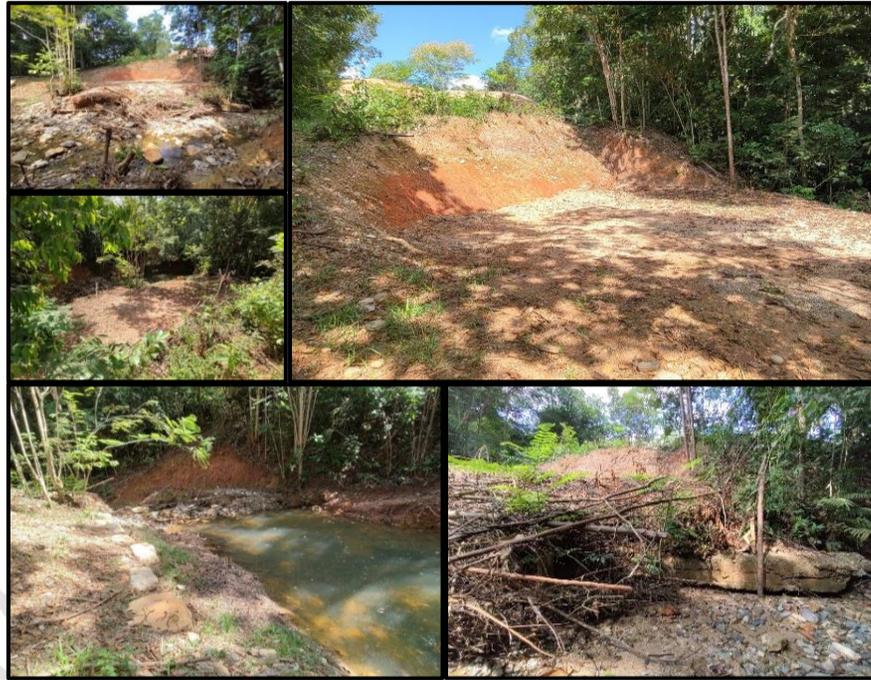
- *En el sitio de importancia sobre la denuncia ambiental se identificaron acciones de movimientos de tierra masivos que fueron acabados en 3 explanaciones las cuales se cree serían utilizadas como base para la construcción de viviendas u otro tipo de infraestructura, siendo una de estas explanaciones (Explanación 1, intervención), realizada sobre la ronda hídrica de una quebrada en las coordenadas geográficas 5°51'10,72"N; 74°45'32,95"W; 265 msnm. En la verificación de esta explanación se percibió que fue creada con lleno de material propiamente removido en el mismo predio asentado sobre rocas y una viga en concreto de aproximadamente 0,5 m de espesor y longitud desconocida, para proporcionar estabilidad.*

Imagen 1. Cornare. 2023. Explanación cercana a fuente hídrica con intervención de cauce.

- Así mismo se debe tramitar ante la corporación un permiso de ocupación de cauce del que trata los **Decretos 1541 de 1978, Artículo 104 y 1076 de 2015, Artículo 2.2.3.2.12.1. "Ocupación"**, siempre que se requiera ocupar o intervenir una fuente hídrica mediante obras que interrumpan su comportamiento natural, como lo es el caso de la intervención de la ronda hídrica del cuerpo de agua contiguo al punto denominado en este informe como "Explanación 1, intervención".

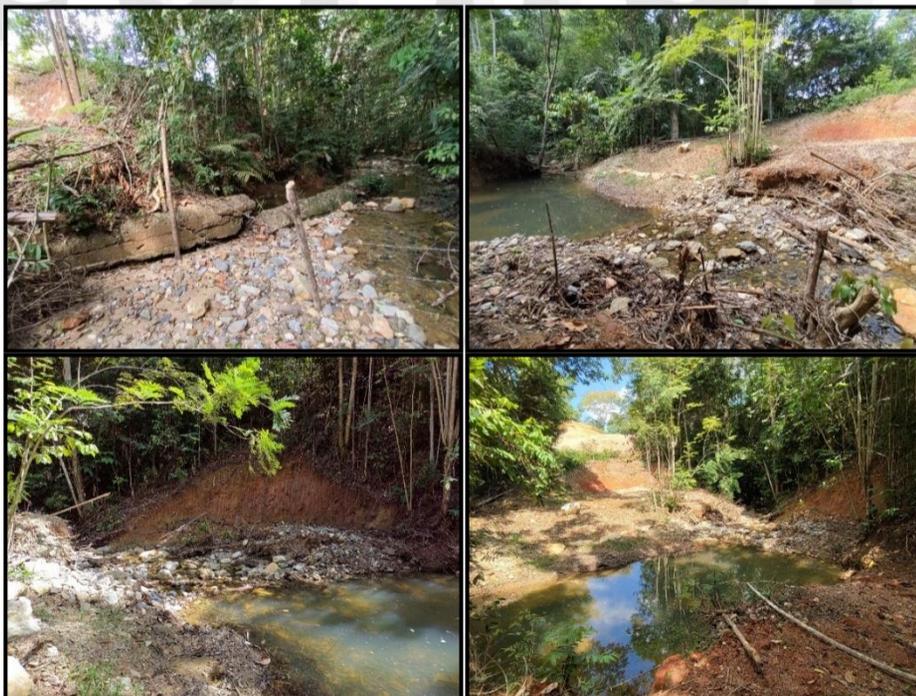
- La fuente hídrica adyacente y afectada directamente por la creación de la explanación 1, se observó con su cauce intervenido tanto por la viga soporte construida, como por un alambrado que atraviesa el cauce, apreciándose también sedimentación en esa zona de la fuente por el material pétreo arrastrado por el agua procedente del lleno. Adicionalmente se estima que parte del lecho y ribera de la fuente fue intervenido con maquinaria para probablemente anchar el cauce y crear una especie de charco o balneario, tal y como se puede apreciar en la imagen 2. Es de resaltar que en base a sus características visuales la viga presente no fue construida recientemente y que además de encontrarse dentro del cauce de la fuente, en conjunto con el alambrado transversal, han provocado la retención de chamizas, ramas y troncos que pueden obstruir el flujo natural del agua, represándola y causando desbordamientos en ese sitio.

Imagen 2. Cornare. 2023. Intervención a fuente hídrica por intrusión al lecho, viga de soporte y alambrado.

- La explanación introducida en la ronda hídrica de la quebrada no solo ocupa la franja de protección de la fuente, sino que parte de su lleno base, una viga que lo soporta y un alambrado transversal, se encuentran dentro de su cauce, representando una obstrucción al flujo del agua. Así mismo, se estima que la fuente hídrica fue intervenida con maquinaria para la adecuación de un balneario.

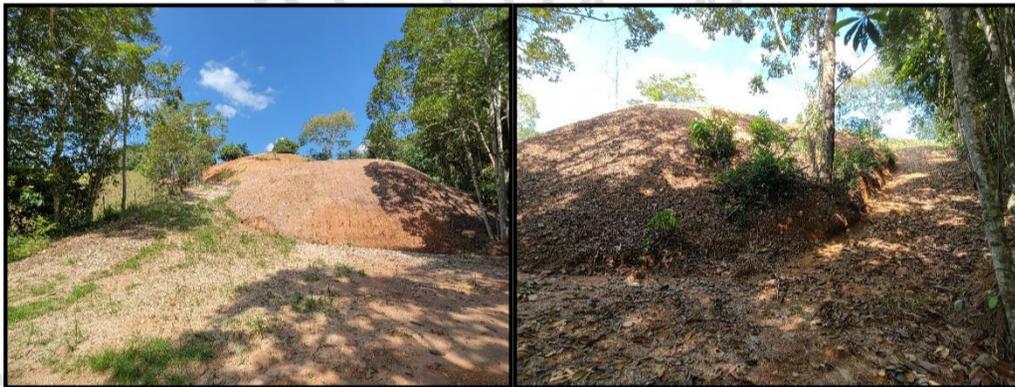
- Parte de la explanación 2 también fue creada con lleno de base y muy cercano al cauce de la quebrada lindante con el predio en el punto georreferenciado en 5°51'11,14"N; 74°45'32,10"W, donde se pudo observar que parte de su talud se ha ido desmoronando poco a poco, por las escorrentías surgidas durante los momentos de lluvia. A esta conducen 2 carreteras con amplitud de 3,5 m (derecha e izquierda), encontrándose en medio de ellas, un talud de tierra correspondiente a la explanación 3. Estas carreteras al igual que el talud contaban con maleza en el momento de la visita propia de la regeneración natural, por lo que se puede inferir que cuentan con un tiempo considerable de haber sido aperturadas, además a los bordes y base del talud les fueron creadas unas pequeñas zanjas para la evacuación de aguas lluvias.

Imagen 3. Cornare. 2023. Explanación 2 y talud de explanación 3.

- Parte de la explanación 2 georreferenciada en 5°51'11,14"N; 74°45'32,10"W, ha sufrido un desmoronamiento lento a causa de las escorrentías por agua lluvia que ha ido arrastrando su talud hacia el cauce de la fuente hídrica. A este punto conducen 2 carreteras adecuadas con ancho de 3,5 m las cuales se han ido revegetalizando naturalmente. Por su parte la explanación 3, posee algunas grietas cercanas al borde de su talud que permiten la infiltración del agua, lo cual podría ocasionar el deslizamiento de una pequeña proporción del lleno que la conforma.

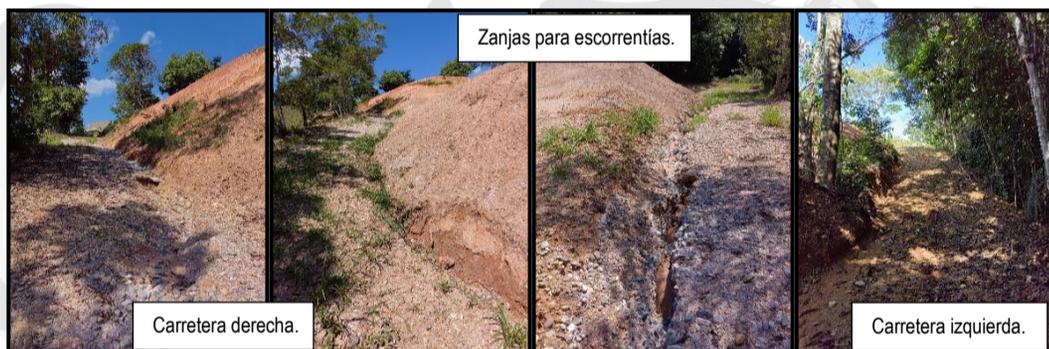
Imagen 4. Cornare. 2023. Carreteras que llevan a la explanación 2 y zanjas para desagüe de escorrentías.

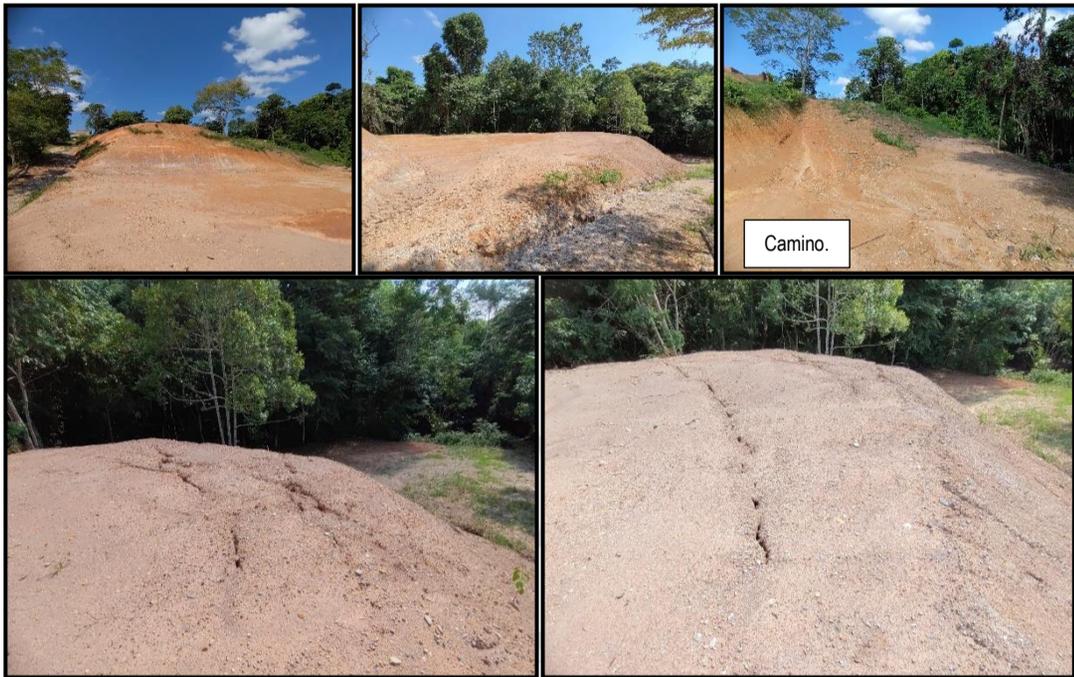
- En lo que respecta a la tercera explanación se evidenció susceptibilidad a sufrir derrumbe por inestabilidad, esto debido a las grietas presentes y cercanas al borde de su talud por donde el agua infiltrada al interior del terreno podría proporcionar peso a las porciones de tierra desplazadas ocasionando finalmente su hundimiento. A esta explanación también conduce un camino que lleva a la parte superior o terreno fijo donde se encuentra la vivienda del predio en las coordenadas 5°51'13,29"N; 74°45'32,01"W, 300 msnm, la cual está siendo ampliada.

Imagen 5. Cornare. 2023. Explanación 3 y grietas presentes en el lleno.

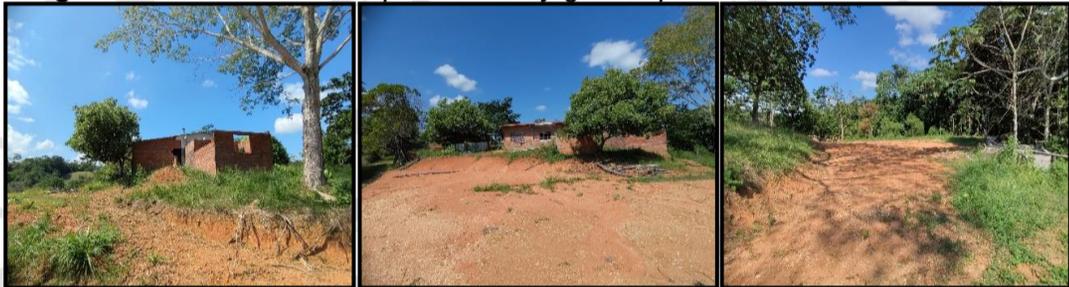
Imagen 6. Cornare. 2023. Terreno donde se encuentra la vivienda (Explanación 4).

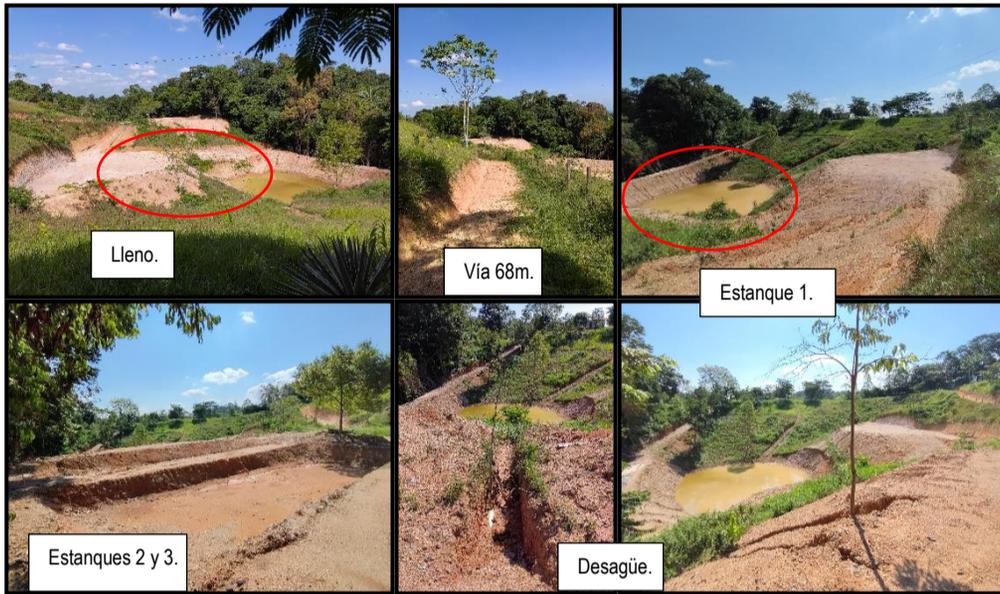
- Seguidamente se procedió a realizar un recorrido para verificar las otras acciones de movimientos de tierra efectuadas hacia la parte derecha de la vivienda donde a la distancia se divisó la creación de un estanque artificial de gran tamaño (estanque 1), un lleno cerca al estanque, otros 2 estanques iguales entre si (estanques 2 y 3) con dimensiones de 15,6m x 6m x 1m (profundidad), construidos también sobre un lleno y una carretera que conduce a esta zona, con longitud de 68m y amplitud de 3,5m. Los estanques 2 y 3 adecuados en las coordenadas 5°51'16,88"; 74°45'30,20"W, 284 msnm, cuentan con un tubo de desagüe de 2" de diámetro que conduce las aguas lluvias allí retenidas hacia el estanque 1, y parte del talud del lleno sobre el que fueron elaborados se encuentra recubierto de material vegetal que ayuda a su sostenimiento.

Imagen 7. Cornare. 2023. Lleno y estanques realizados hacia la zona derecha de la vivienda.

- Adicionalmente se encontraron otros puntos de intervención al suelo por movimientos de tierra en el predio con cédula catastral No. 756200700000900058, en el cual se adecuó un lleno en las coordenadas 5°51'15,56"N; 74°45'31,91"W, un estanque con amplias dimensiones en las coordenadas 5°51'14,61"N; 74°45'31,62"W, dos estanques más pequeños en las coordenadas 5°51'16,88"N; 74°45'30,20"W, y una carretera con ancho de 3,5 m y longitud de 68 m.

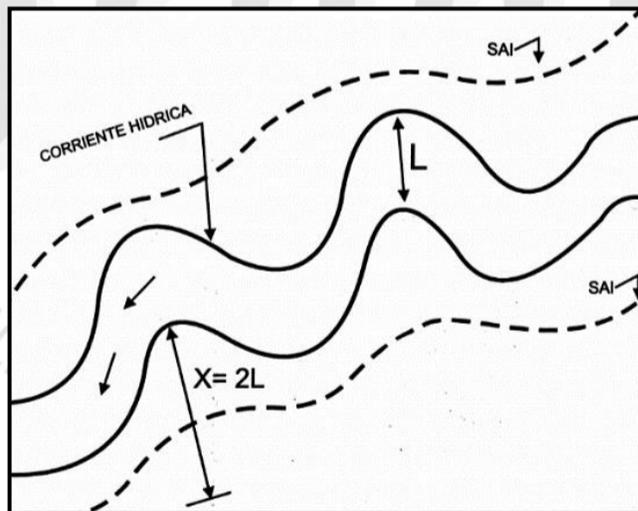
Imagen 8. Cornare. 2023. Esquema de ronda hídrica por fotointerpretación.

- La implementación del método matricial para la determinación de la ronda hídrica correspondiente al cauce formado por el nacimiento de agua, arrojó que ésta debe contar con una distancia de 10 metros a partir de la línea delimitadora de su cauce permanente, sin embargo, teniendo en cuenta lo establecido en la metodología, la distancia de X (la cual incorpora las Zonas de Alta Susceptibilidad a la Inundación (SAI) en base al cauce natural o permanente de la fuente), debe ser mayor o igual a 10 metros, por lo tanto se estima que la **ronda hídrica perteneciente a la fuente es de 13 metros**.

- Se delimitó la ronda hídrica de la quebrada lindante con el predio de PK 756200700000900041 conforme a sus características y en base a lo estipulado en el **Artículo Cuarto del Acuerdo 251 de 2011** de Cornare, determinando que ésta corresponde a una distancia mínima de 13 metros a partir de la línea delimitadora de su cauce permanente hacia los extremos externos, es decir hacia el exterior de su cauce en ambos márgenes, de manera que se aseguren las áreas necesarias para la amortiguación de crecientes y el equilibrio ecológico de la fuente hídrica.

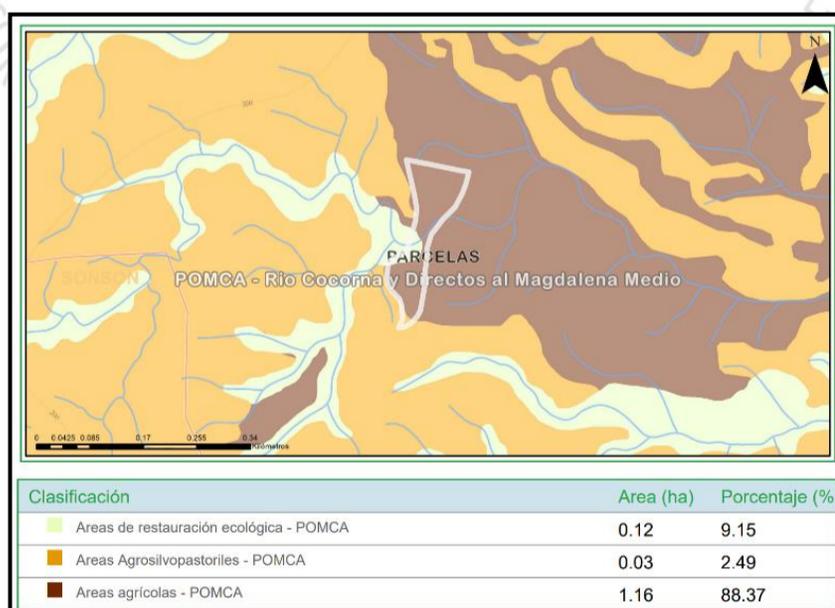
- Conforme a los resultados arrojados por el geoportal corporativo MapGIS de Cornare respecto a los determinantes ambientales de las zonas intervenidas, éstas figuran de acuerdo con la Zonificación Ambiental POMCAS del Río Cocorná Sur y Directos al Magdalena Medio Entre Ríos la Miel y Nare, como **Áreas agrícolas** para los sitios donde se realizaron movimientos de tierra y explanaciones y como **Áreas de restauración ecológica** para el punto exacto donde se identificó la intervención de cauce, estas últimas dentro de la **categoría de ordenación de Conservación y Protección Ambiental**, en las cuales según el Artículo Quinto de la Resolución No. 112-0396-2019 del 13 de febrero de 2013:

Imagen 9. MapGIS Cornare. 2023. Zonificación ambiental POMCAS Río Cocorná Sur y Directos al Magdalena Medio Entre Ríos la Miel y Nare predio con PK 7562007000000900041.

- De acuerdo con las determinantes ambientales consultadas en el SIG de la Corporación, el área intervenida por ocupación de cauce en el predio con PK 756200700000900041, está demarcada como **Áreas de restauración ecológica** según la Zonificación Ambiental POMCAS del Río Cocorná Sur y Directos al Magdalena Medio Entre Ríos la Miel y Nare, en la cual se debe garantizar una cobertura boscosa no menor al 70%. Los demás sitios donde se efectuaron los movimientos de tierra corresponden a **Áreas agrícolas**, tanto para el predio con PK 756200700000900041 como para el predio con PK 756200700000900058.

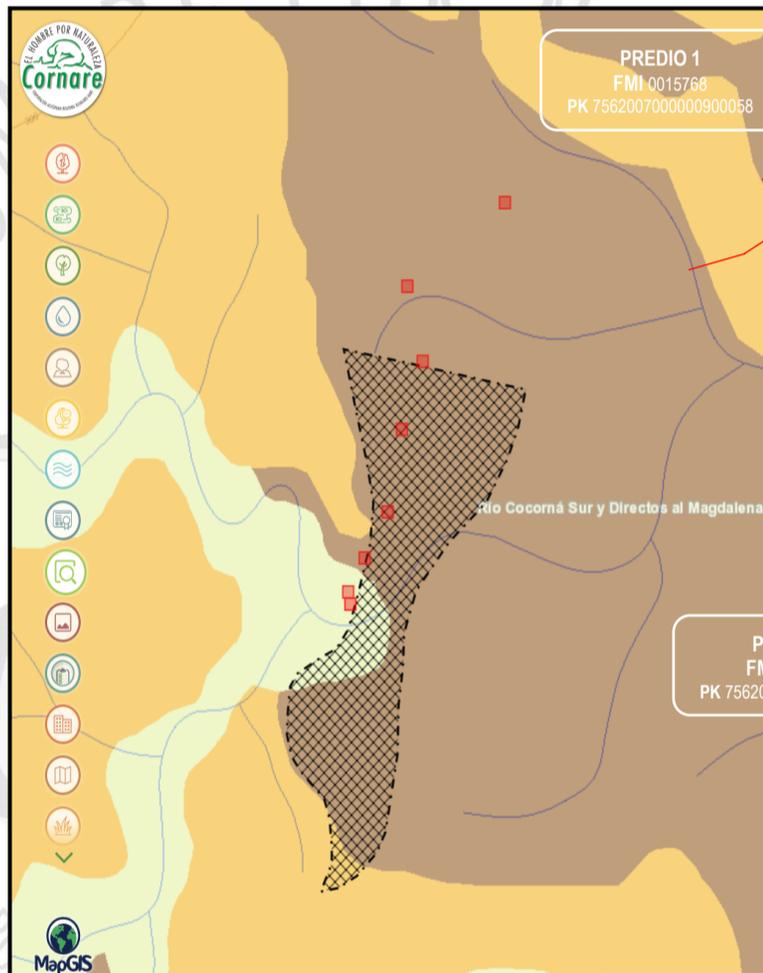
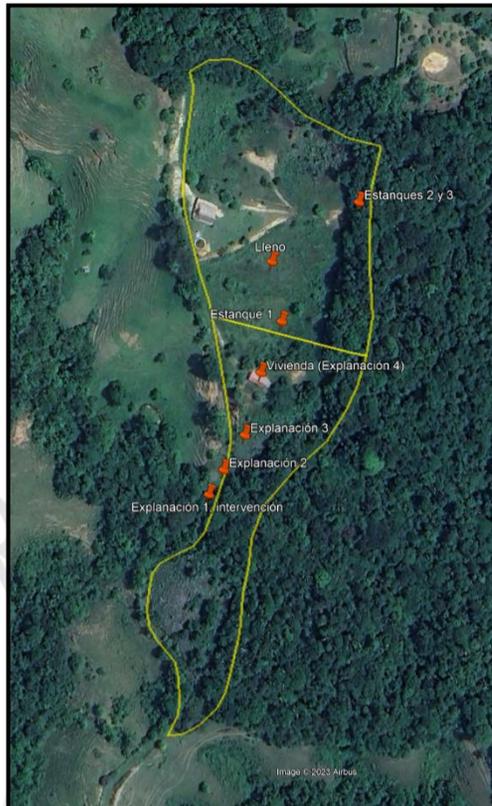
- Al realizar la visita de inspección no se pudo corroborar que la señora Libia Mejía fuese la infractora ambiental indicada en la queja No. SCQ-134-1879-2023 del 04 de diciembre de 2023, ya que no había persona alguna en el predio, ni en las viviendas vecinas que pudieran confirmar esta declaración. Sin embargo, consultando en el catastro base de la Corporación se encontró que los sitios donde se hicieron modificaciones al suelo hacen parte de 2 predios como se muestra en la imagen 10, cuyo propietario es el señor José Edilberto Jaramillo Velásquez. Cabe resaltar que en la visita de campo se percibió un alambrado (línea color rojo) que parece modificar la delimitación original de los predios como si todas las acciones de movimientos de tierra pertenecieran al predio 2.

Imagen 10. MapGIS Cornare. 2023. Georreferenciación de los puntos intervenidos en los predios con FMI 0015768 y FMI 0015770, y Zonificación ambiental POMCAS.
