Expediente: **055913343908 055910407248**
Radicado: **AU-02112-2024**
Sede: **SANTUARIO**
Dependencia: **Grupo Recurso Hídrico**
Tipo Documental: **AUTOS**
Fecha: **27/06/2024** Hora: **12:48:43** Folios: **13** Sancionatorio: **00038-2024**

**POR MEDIO DEL CUAL SE INICIA UN PROCEDIMIENTO ADMINISTRATIVO
SANCIONATORIO DE CARÁCTER AMBIENTAL**

EXPEDIENTE: 05591.04.07248 - PERMISO DE VERTIMIENTOS

Que, en ejercicio de las funciones de control y seguimiento, el día 17 de octubre de 2023, funcionarios del grupo de recurso hídrico de la Corporación procedieron a realizar visita de control y seguimiento integral al permiso de vertimientos otorgado mediante la Resolución N°112-3362 del 07 de julio de 2017, a la sociedad **AYUDA TÉCNICA Y DE SERVICIOS S.A. - ATECSA**, para el sistema de tratamiento y disposición final de las aguas residuales domésticas, generadas en el proyecto Parque Temático Hacienda Nápoles, lo que generó el Informe Técnico N°. **IT-08173 del 04 de diciembre de 2023**, dentro del cual, se establecieron las siguientes observaciones y conclusiones:

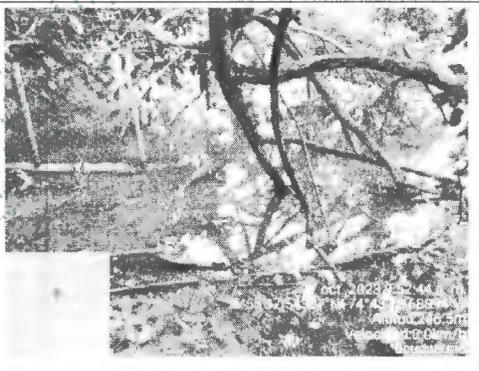
STARD visitado	Zona del parque que atiende	Estado	Punto de descarga
STARD Jurásico	Unidades sanitarias de las atracciones acuáticas "Acuasaurus - Octopus"	<p>STARD tipo Pozo séptico + FAFA de aproximadamente 5 m³, el sistema se encontró en condiciones precarias y completamente colmatado, se evidencian olores ofensivos y proliferación de vectores biológicos al inspeccionar el sistema de tratamiento</p> <p>Coordenadas: -74° 43' 19.7" W 5° 55' 36.6" N</p>

<p>Por medio de una tubería de 3" al Lago colindante a esta zona, en donde se ubica el avistamiento de aves-tortugas-iguanas, el lago se encuentra con procesos de eutrofización, adicionalmente, en la zona de descarga, se evidencian trazas de Agua Residual.</p> <p>Coordenadas: -74° 43' 18.6" W 5° 55' 37.5" N</p> <p>Según el permiso de vertimientos, el punto autorizado corresponde a la Quebrada Doradal, situación que difiere de lo observado en campo.</p>

SI	NO
STARD Jurásico	El punto de descarga de este sistema de tratamiento difiere de lo aprobado, actualmente se realiza al Lago colindante a esta zona, en donde se ubica el avistamiento de aves-tortugas-iguanas.	X	
STARD Museo Africano	La tubería receptora del agua clarificada de la unidad de tratamiento Fafa, se observó desnivelada debido a la colmatación del sistema. El punto de descarga de este sistema de tratamiento difiere de lo aprobado, actualmente se realiza a un caño afluente de la Quebrada Doradal. El vertimiento se observó en condiciones organolépticas desfavorables (olor, color)	X	
STARD zona Camping	Este sistema se encontró clausurado, debido a intervenciones en esta zona del parque. El punto de descarga de este sistema de tratamiento difiere de lo aprobado, actualmente se realiza a un caño afluente de la Quebrada Doradal.	X	
STARD Vanesa	La tubería receptora del agua clarificada de la unidad de tratamiento Fafa, se observó desnivelada debido a la colmatación del sistema.		X

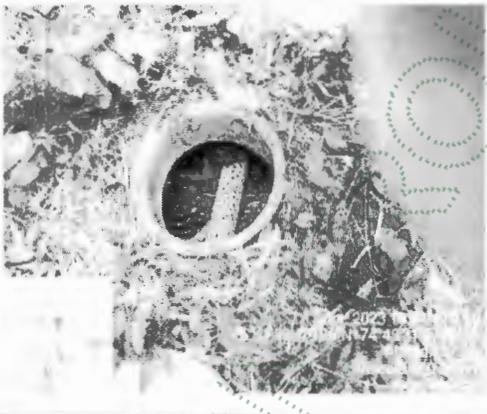
STARD visitado	Zona del parque que atiende	Estado	Punto de descarga
STARD Vanesa	Unidades sanitarias atracción Vanesa	<p>Se verificó el sistema conformado por trampa de grasas, tanque séptico y FAFA, en donde se evidenció en estado de colmatación, adicionalmente, se puede observar en campo que la tubería que recolecta el agua clarificada no se encuentra a nivel, por lo que el sistema no está funcionando adecuadamente</p> <p>Coordenadas STARD: -74° 43' 31.8" W 5° 55' 38.9" N</p> <p>Este sistema de tratamiento no se encuentra aprobado por la Corporación</p>	<p>La descarga se realiza a la Quebrada Doradal.</p> <p>Coordenadas Descarga: -74° 43' 31.4" W 5° 55' 39" N</p>

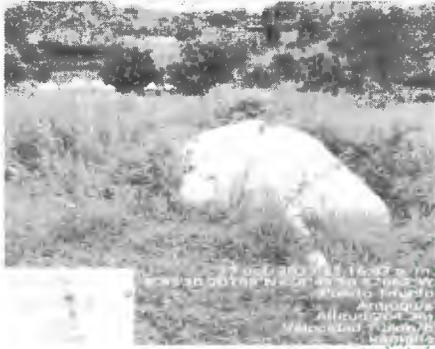
STARD visitado	Zona del parque que atiende	Estado	Punto de descarga
STARD Kamaria	Unidades sanitarias Atracción Kamaria	<p>Sistema séptico + FAFA fabricado en PRFV, el cual presenta condiciones de colmatación y proliferación de vectores biológicos</p> <p>Coordenadas: -74° 43' 36.6" W 5° 55' 30.1" N</p> <p>Este sistema de tratamiento no se encuentra aprobado por la Corporación</p>

<p>Descarga que vierte a un caño artificial, que baja por escorrentía hasta la Quebrada Doradal.</p> <p>Coordenadas Descarga: -74° 43' 36" W 5° 55' 29.1" N</p>

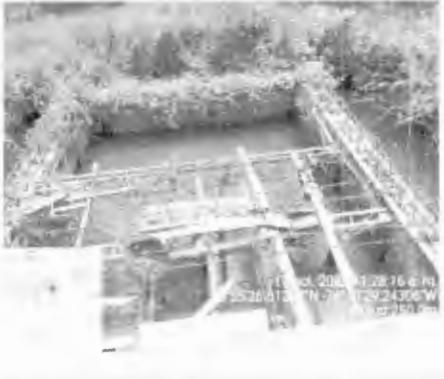
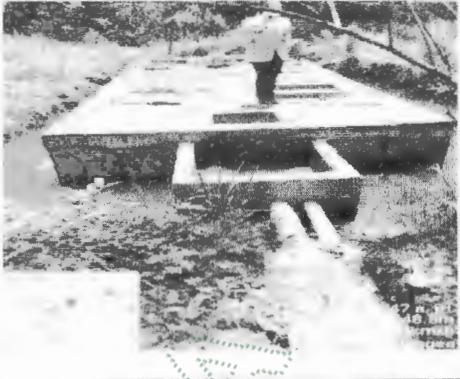
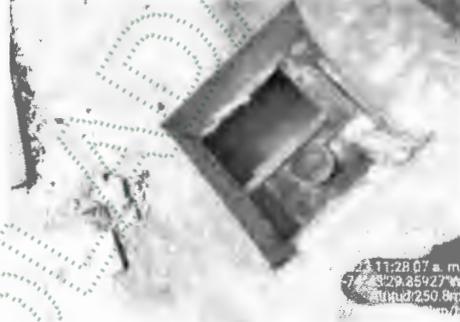
STARD visitado	Zona del parque que atiende	Estado	Punto de descarga
STARD Pangea	Unidades sanitarias y restaurante Atracción Mundo Pangea	<p>Se trata de una estructura fabricada en mampostería, la cual se encuentra colindante a la fuente hídrica, por lo que el STARD se encuentra rodeado de un agua encharcada con alta presencia de grasas y aceites.</p> <p>Cabe aclarar que, según lo evidenciado en campo, el sistema de tratamiento no se encuentra completamente implementado, debido a que se puede observar una sección del sistema sin construir.</p> <p>Coordenadas: -74° 43' 29.4" W 5° 55' 26.8" N</p> <p>Este sistema de tratamiento no se encuentra aprobado por la Corporación</p>	<p>Vertimiento directo sin tratamiento previo a campo abierto</p> <p>Coordenadas: -74° 43' 29.4" W 5° 55' 26.8" N</p>

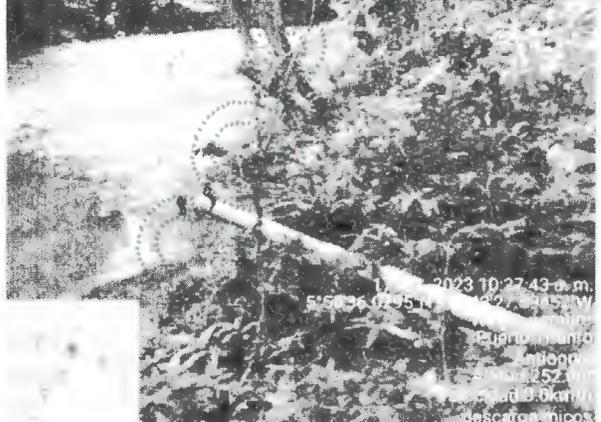
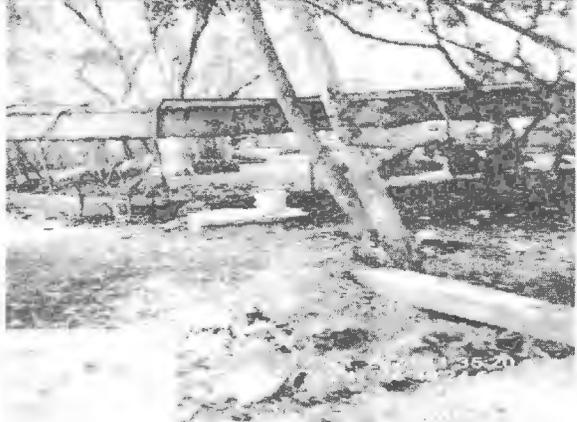
Con relación a las descargas de aguas residuales no domésticas identificadas, provenientes del lavado y limpieza de las jaulas de fauna silvestre, cuya frecuencia de limpieza es diaria, se informó que dichos vertimientos se realizan sin ningún tratamiento previo, directamente a la Quebrada Doradal.

<p>2023 10:27:43 a.m. 55° 55' 31.5" N -74° 43' 21.9" W Región Antioquia Municipio de San Rafael Corregimiento de San Rafael Parcela 01.0001 Descarga Micos</p>

<p>DESCARGA directa sin tratamiento previo - Isla de los Micos.</p>	<p>CANAL DE CONDUCCION STARD AMAZONE SAFARI N° 1 Coordenadas: -74° 43' 24.62" W 5° 55' 33.67" N</p>

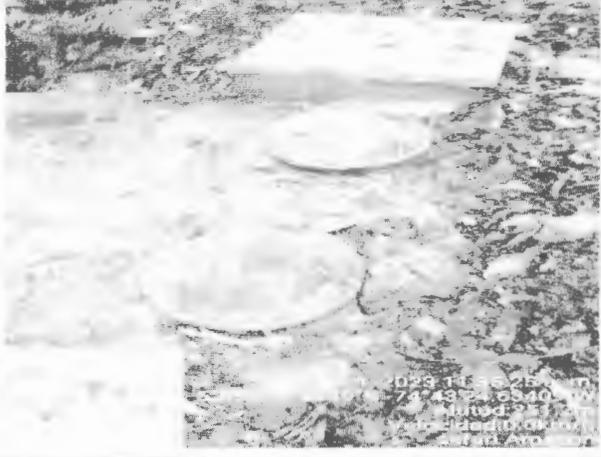
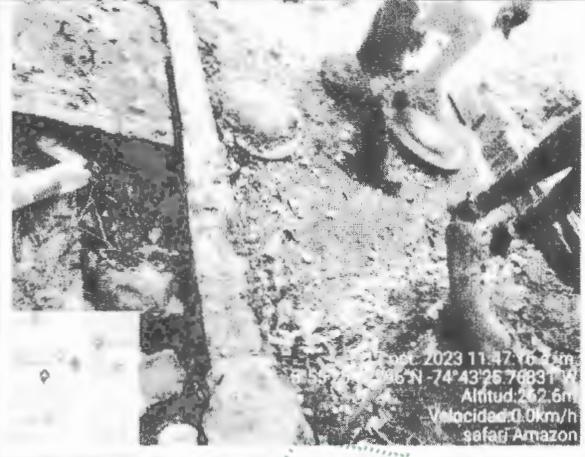
STARD AMAZONE SAFARI N°1. Coordenadas: -74° 43' 24.6" W 5° 55' 33.7" N	STARD AMAZONE SAFARI N°2. Coordenadas: -74° 43' 25.7" W 5° 55' 25.8" N

No obstante, durante la visita de control y seguimiento, se estaba ejecutando la implementación de sistemas de tratamiento conformados por caja de entrada, tanque séptico + FAFA, algunos con descarga a fuente hídrica otros con descarga a suelo a través de campo de infiltración. Estos sistemas no se encuentran aprobados por la Corporación en el marco del permiso de vertimientos otorgado.
