RESOLUCIÓN No.

POR MEDIO DE LA CUAL SE ADOPTAN UNAS DETERMINACIONES

Que en atención a la queja ambiental especificada en el acápite anterior, Cornare realizó visita técnica el día 09 de abril de 2024, actuación que generó el Informe Técnico de Queja con radicado N° **IT-02357-2024 del 26 de abril de 2024**, donde se observó y concluyó lo siguiente:

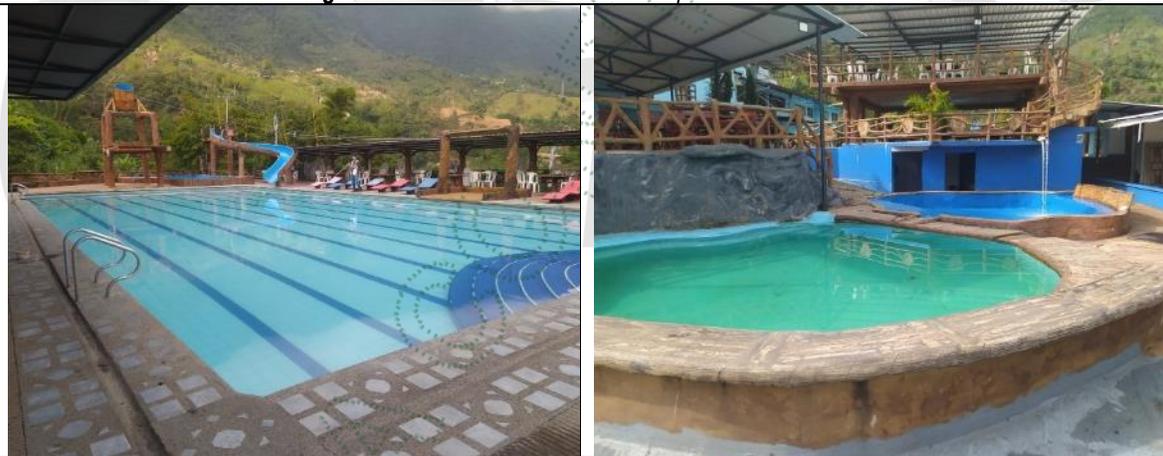
- 3.1. *El inmueble distinguido con FMI 0016477 y PK 1972001000001600081, denominado Hotel y restaurante Mirador de Cocorná, localizado en la coordenada geográfica 75°11'53.5" W - 6°2'5" N y 1454 msnm, será identificado como "predio 1" para el presente informe. Allí se prestan el servicio de hospedaje en 35 habitaciones, restaurante y piscinas recreativas, (figuras 1, 2 y 3). Este es propiedad del señor Samuel Adolfo Duque Botero, identificado con cédula de ciudadanía No. 70384615.*

Figura 2 y 3. Instalaciones del hotel y restaurante Mirador de Cocorná.

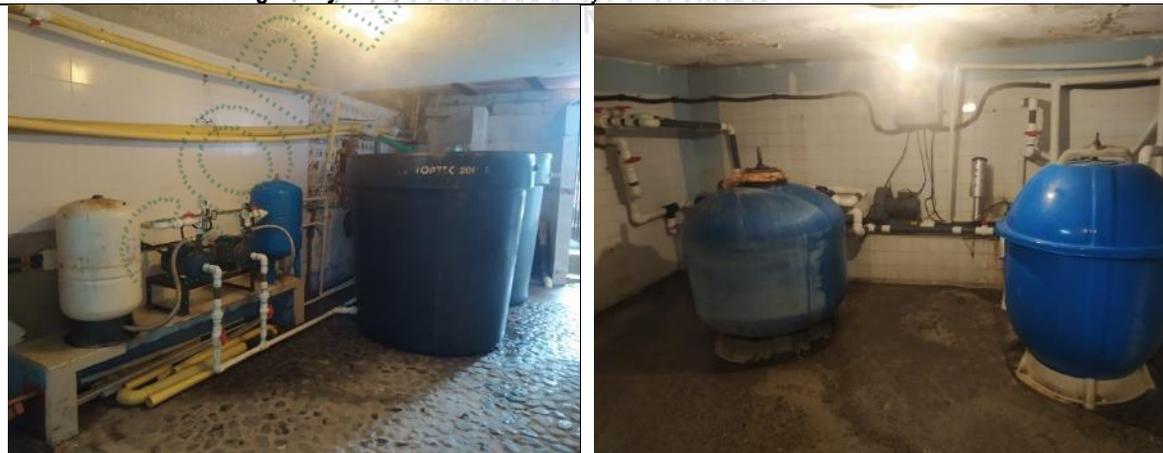
- 3.2. *Según lo manifestado por el señor Andrés Duque, administrador del predio 1, el agua para uso doméstico del hotel y restaurante, y uso recreativo de la piscina más grande (27mX9mX1.4m, largo, ancho y profundo) es suministrada por el acueducto de la vereda El Tesoro, sin embargo, no se cuenta con certificado como constancia y luego de verificadas las bases de datos y aplicativos corporativos, no se encontró permiso de concesión de aguas superficiales a nombre del acueducto referenciado. Por otro lado, se corroboró y el agua que ingresa al sitio procedente del Acueducto lo hace por medio de tubería de 1" y ½ hasta dos tanques de almacenamiento de 2000 litros cada uno y de ahí es bombeada para las habitaciones y restaurante, (figura 4).*

- 3.3. *El recambio de agua de la piscina más grande se realiza cada año, según lo mencionado por el administrador del predio 1, toda vez que, esta la tratan por medio de filtros y es recirculada nuevamente a la piscina, (figura 5).*

Figura 4. Tanques de almacenamiento del recurso hídrico suministrado por el Acueducto.

Figura 5. Filtros para el tratamiento del agua de piscina más grande.

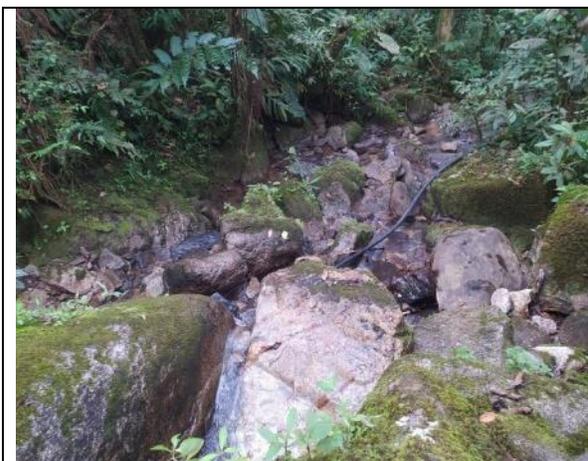
- 3.4. *El recurso hídrico usado para las otras dos piscinas del Hotel y restaurante Mirador de Cocorná, las cuales son más pequeñas, es captado de forma artesanal, por medio de tubería de 1" y ½ de una corriente sin nombre en el punto coordenada geográfica 75°11'58.5" W - 6°1'48.7" N y 1463 msnm. Luego es conducida a un tanque de almacenamiento en mampostería de medidas aproximadas 3.8m X 1.4m X 0.7m (largo, ancho y profundo) localizado a 100 metros aproximadamente y de ahí es transportada hasta las piscinas; (figuras 6 y 7). Después de verificar las bases de datos y aplicativos corporativos no se evidenció permiso de concesión de aguas superficiales a nombre del usuario o en beneficio del lugar de interés. El flujo de ingreso de agua a las piscinas más pequeñas es continuo y sin ningún tipo de tratamiento o alteración al recurso, cuyo rebose es descargado por medio de tubería de 4 pulgadas a un cuerpo de agua en la coordenada geográfica 75°11'52.5" W - 6°2'7.7" N y 1398 msnm.*

- 4.5. Se observó captación de agua de forma artesanal, por medio de tubería de 1" y ½ de una corriente sin nombre en el punto coordenada geográfica 75°11'58.5" W - 6°1'48.7" N y 1463 msnm, la cual abastece las otras 2 piscinas más pequeñas del **predio 1**; sin contar con el respectivo permiso de la Autoridad ambiental. El flujo de ingreso de agua a estas piscinas es continuo y sin ningún tipo de tratamiento o alteración al recurso, cuyo rebose es descargado por medio de tubería de 4 pulgadas a un cuerpo de agua en la coordenada geográfica 75°11'52.5" W - 6°2'7.7" N y 1398 msnm.

Figura 6. Punto de captación del hotel y restaurante Mirador de Cocorná.

- **TRAMITAR** ante Cornare, el permiso de concesión de aguas superficiales conforme a lo establecido en el **Artículo 2.2.3.2.7.1**. "(...) *Toda persona natural o jurídica, pública o privada, requiere concesión para obtener el derecho al aprovechamiento de las aguas (...)*" del **Decreto 1076 del 2015**, de acuerdo a lo dispuesto para las actividades recreacionales y turísticas que usted realiza.
- **TRAMITAR** ante Cornare, el permiso de vertimientos conforme a lo establecido en el **Artículo 2.2.3.3.5.1**. "(...) *Requerimiento de permiso de vertimiento*" toda persona natural o jurídica, pública o privada, que genere vertimientos a las aguas superficiales, marinas, o suelo, deberá tramitar el debido permiso" del **Decreto 1076 del 2015**, de acuerdo a lo dispuesto para las actividades recreacionales y turísticas que usted realiza.

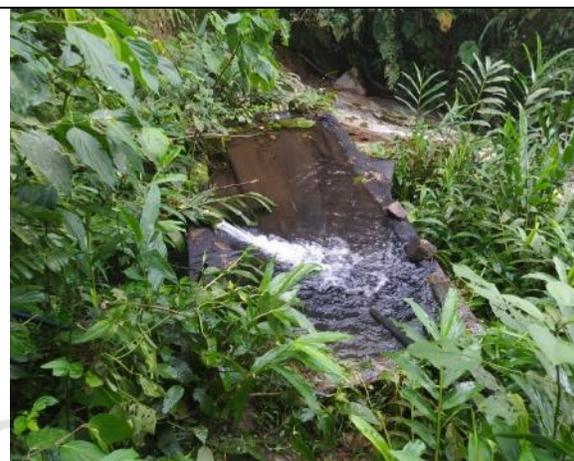
Figura 7. Tanque de almacenamiento del hotel y restaurante Mirador de Cocorná.

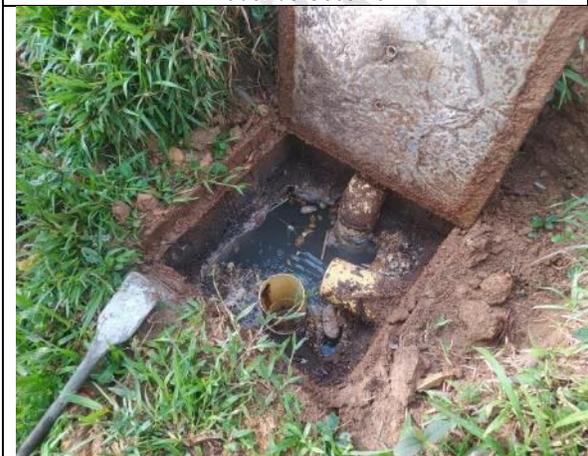
- 3.5. *Las aguas residuales de origen doméstico provenientes de las unidades sanitarias de las habitaciones y zonas comunes del predio 1 son conducidas hasta una trampa de grasas construida en mampostería de medidas aproximadas 0.5mX0.5mX0.5m (largo, ancho y profundo), ubicada en el punto con coordenada geográfica 75°11'54" W - 6°2'5.2" N y 1437 msnm, esta situación no es adecuada, ya que, las aguas residuales negras no pueden ir a este tipo de unidades, (figura 8). Posteriormente, son transportadas hasta un tanque en mampostería de medidas aproximadas 5m X 1.5m X 1.5m (largo, ancho y profundo), localizado en la coordenada geográfica 75°11'54" W - 6°2'5.2" N y 147 msnm, (figura 9), según lo informado por el usuario, este cumple la función de tanque séptico, no obstante, no se puede asegurar que este cumple con el Reglamento Técnico para el Sector de Agua Potable y Saneamiento Básico –RAS-. La tubería de descarga sale en 4 pulgadas, sin embargo, se desconoce si vierte a suelo o un cuerpo de agua, toda vez que, este fue implementado hace más de 10 años y el propietario actual del inmueble lo adquirió en el año 2019, según lo informado por el Administrador. Por otra parte, se corroboró en las bases de datos y aplicativos corporativos, donde no se identificó permiso de vertimientos en beneficio del sitio referenciado.*

- 4.6. Se tiene una trampa de grasas construida en mampostería donde son conducidas las aguas residuales de origen doméstico provenientes de las unidades sanitarias de las habitaciones y zonas comunes del **predio 1**, a esta unidad no deben ir las aguas negras.

Figura 8. Trampa de grasas del hotel y restaurante Mirador de Cocorná.

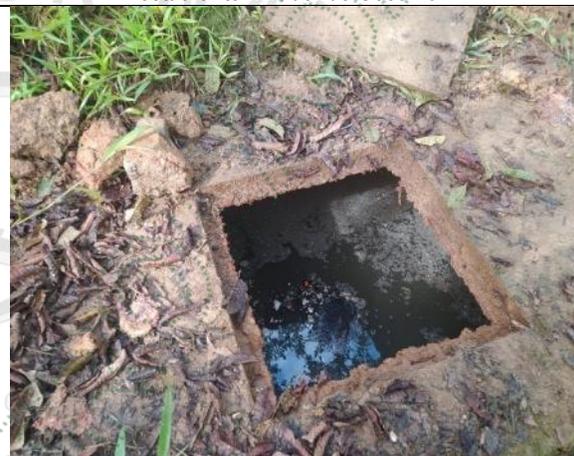
- 4.7. Las aguas residuales de la trampa de grasas del **predio 1** son conducidas a un tanque construido en mampostería de medidas aproximadas medidas aproximadas 5m X 1.5m X 1.5m (largo, ancho y profundo), localizado en la coordenada geográfica 75°11'54" W - 6°2'5.2" N y 1437 msnm, según lo informado por el usuario, este cumple la función de tanque séptico, no obstante, no se puede asegurar que este cumple con el Reglamento Técnico para el Sector de Agua Potable y Saneamiento Básico –RAS-. La tubería de descarga sale en 4 pulgadas, sin embargo, se desconoce si vierte a suelo o un cuerpo de agua. Por otra parte, se corroboró en las bases de datos y aplicativos corporativos, donde no se identificó permiso de vertimientos en beneficio del sitio referenciado.

Figura 9. Tanque en mampostería que funciona como séptico del hotel y restaurante Mirador de Cocorná.

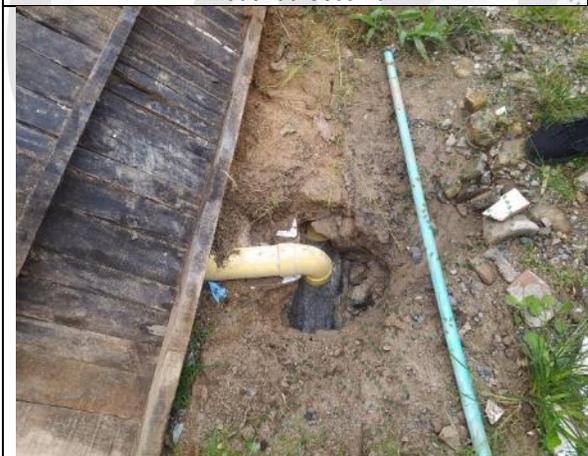
- 3.6. *Las aguas residuales domésticas procedentes de la cocina del restaurante del predio 1 son vertidas sin previo tratamiento a una obra hidráulica de la*

autopista Medellín – Bogotá contigua al lugar, ubicada en el punto con coordenada geográfica 75°11'54.6" W - 6°2'2.7" N y 1443 msnm, (figuras 10 y 11). No siendo este un cuerpo receptor de vertimientos, toda vez que, el vertimiento se debe realizar después de un previo tratamiento a una fuente hídrica, suelo (campo de infiltración, zanjas de infiltración, pozos de absorción, entre otros,) o al alcantarillado en caso de contar con este.

Figura 10. Tubería de conducción de aguas residuales de la cocina del restaurante.

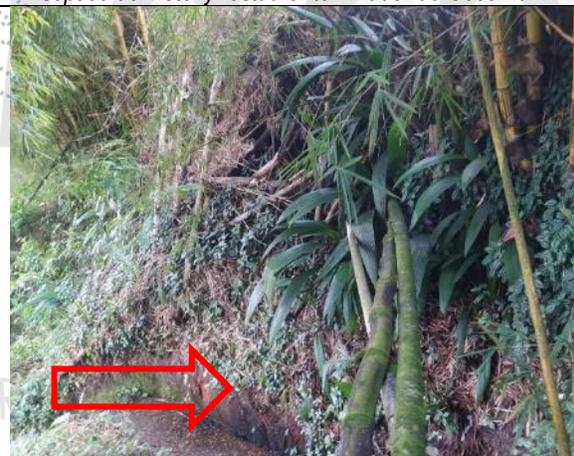
- 4.8. En el punto con coordenada geográfica 75°11'54.6" W - 6°2'2.7" N y 1443 msnm, se apreció vertimiento de aguas residuales domésticas procedentes

de la cocina del hotel y restaurante Mirador de Cocorná sin previo tratamiento a una obra hidráulica de la autopista Medellín – Bogotá contigua al lugar. No siendo este un cuerpo receptor de vertimientos, toda vez que, el vertimiento se debe realizar después de un previo tratamiento a una fuente hídrica, suelo (campo de infiltración, zanjas de infiltración, pozos de absorción, entre otros,) o al alcantarillado en caso de contar con este.

Figura 11. Descarga de aguas residuales sin tratamiento a obra de la vía.

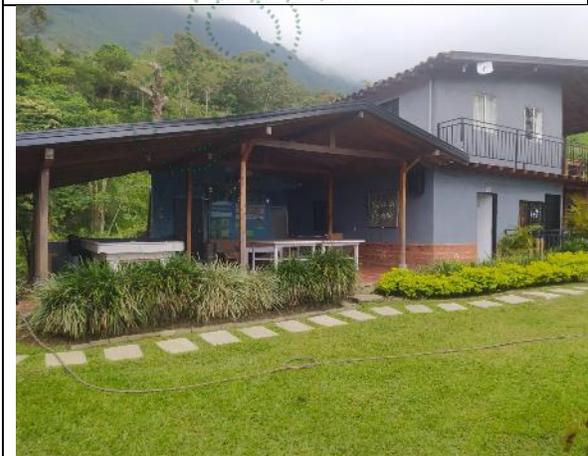
- 3.10. La piscina del hotel Balcón de Cocorná tiene las siguientes dimensiones aproximadas 10m X 5m X 1.47m (largo, ancho y profundo), a esta se le realiza recambio cada año, toda vez que, el agua es tratada por medio de filtros y es recirculada nuevamente a la piscina, (figura 13).

Figura 12 y 13. Instalaciones del hotel Balcón de Cocorná.

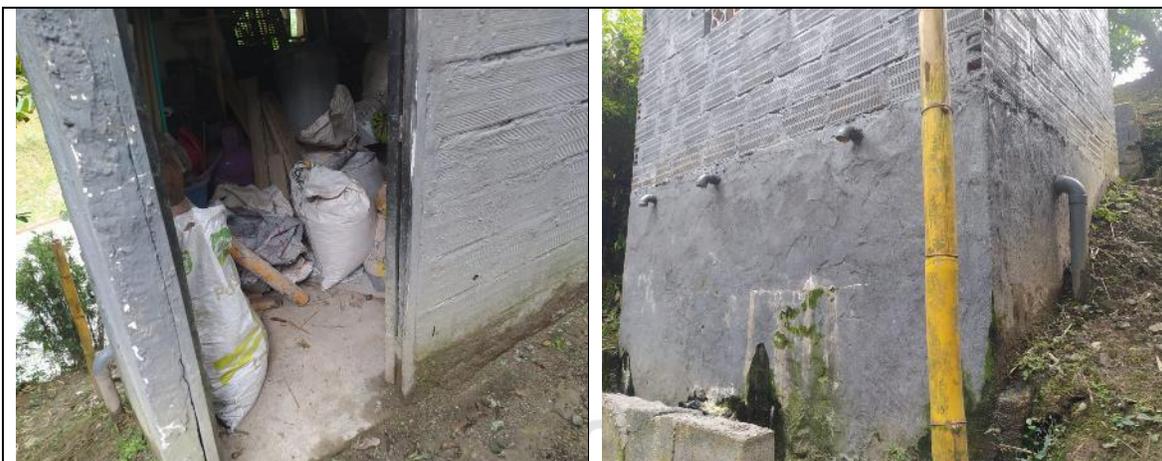
- 3.11. Las aguas residuales de origen doméstico provenientes de las unidades sanitarias de las habitaciones y zonas comunes del **predio 2** son conducidas hasta un tanque en mampostería de medidas aproximadas 3.4m X 2.2m X 1.7m (largo, ancho y profundo), localizado en la coordenada geográfica 75°11'59.8" W - 6°1'56.9" N y 1467 msnm, (figura 14 y 15), según lo informado por la acompañante, este cumple la función de tanque séptico, no obstante, no se puede asegurar que este cumple con el Reglamento Técnico para el Sector de Agua Potable y Saneamiento Básico –RAS-. La tubería de descarga se desconoce si vierte a suelo o un cuerpo de agua, toda vez que, el usuario lo desconoce y no se aprecia al momento. Por otra parte, se corroboró en las bases de datos y aplicativos corporativos, donde no se identificó permiso de vertimientos en beneficio del sitio referenciado.

- 4.13. Se cuenta con un tanque construido en mampostería de medidas aproximadas .4m X 2.2m X 1.7m (largo, ancho y profundo), localizado en la coordenada geográfica 75°11'59.8" W - 6°1'56.9" N y 1467 msnm, según lo informado por el usuario, este cumple la función de tanque séptico para las aguas residuales de origen doméstico provenientes de las unidades sanitarias de las habitaciones y zonas comunes del **predio 2**, no obstante, no se puede asegurar que este cumple con el Reglamento Técnico para el Sector de Agua Potable y Saneamiento Básico –RAS-. La tubería de descarga se desconoce si vierte a suelo o un cuerpo de agua. Además, no se tiene permiso de vertimientos para la descarga de estas aguas residuales.

Figura 14 y 15. Tanque en mampostería que funciona como séptico del hotel Balcón de Cocorná.

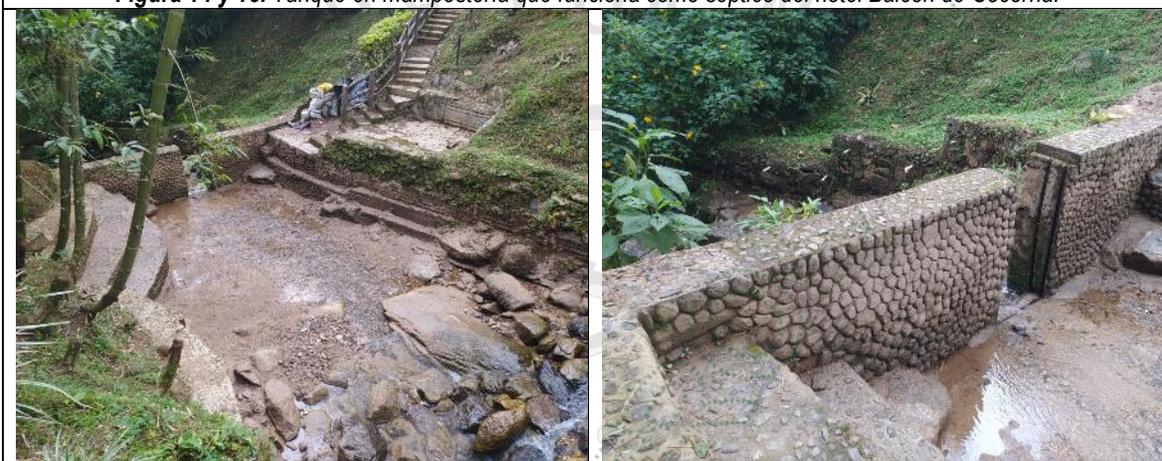
- 3.13. Finalmente, en el **predio 2** se observó en el punto con coordenada geográfica 75°11'57.7" W - 6°1'57.5" N y 1467 msnm, un muro en concreto recubierto en piedra, cuyas dimensiones son de 6.2m X 0.44m y 1.5 m (largo, ancho y alto), el cual está sobre el cauce de una quebrada cercana, y en la mitad de esta hay una compuerta que permite el llenado y vaciado

de la piscina que conforma dicha estructura. Adicionalmente, sobre las márgenes de la fuente realizaron la construcción de dos escaleras que facilita el acceso a la piscina natural. Se verificó en las bases de datos y aplicativos corporativos y no se encontró permiso de ocupación de cauce para la obra mencionada.

- 4.15. En el **predio 2**, coordenada geográfica 75°11'57.7" W - 6°1'57.5" N y 1467 msnm, se identificó un muro en concreto recubierto en piedra, cuyas dimensiones son de 6.2m X 0.44m y 1.5 m (largo, ancho y alto), el cual está sobre el cauce de una quebrada cercana, y en la mitad de esta hay una compuerta que permite el llenado y vaciado de la piscina que conforma dicha estructura. Adicionalmente, sobre las márgenes de la fuente realizaron la construcción de dos escaleras que facilita el acceso a la piscina natural. Se verificó en las bases de datos y aplicativos corporativos y no se encontró permiso de ocupación de cauce para la obra mencionada.

Figura 16 y 17. Obra de ocupación de cauce en el hotel Balcón de Cocorná.
