RESOLUCIÓN No.

POR MEDIO DE LA CUAL SE ADOPTAN OTRAS DETERMINACIONES

Que La Corporación a través de su grupo técnico realiza visita técnica el primero de noviembre con el fin de atender la Queja Ambiental, para lo cual se generó el **Informe Técnico N° IT-07699 del 14 de noviembre del 2024**, en cual se establecieron unas observaciones a cuáles hacen parte integral del presente acto administrativo y concluyo:

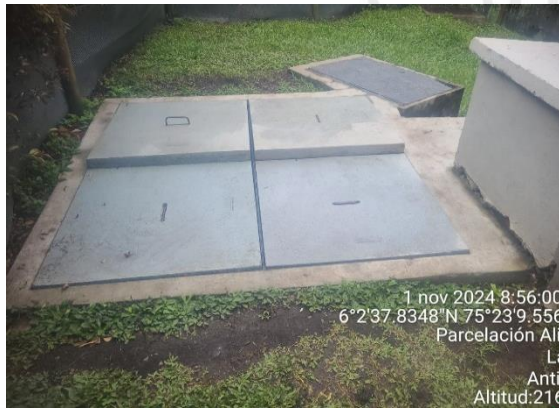
Se realiza el recorrido por el lote N° 24, en el cual se observó un pozo de bombeo MH C25; de 1.5m de diámetro 1,5 m y 4m de profundidad, cerca de la quebrada el Guácimo. La estructura se encuentra en buenas condiciones y funcionando de forma adecuada, no presenta fisuras y cuenta con tapas en concreto liviano. No se perciben olores ofensivos, ni se evidencia vertimientos a campo abierto, ni a la fuente hídrica.

Fotografía 1. MH ubicado en el Lote 24.

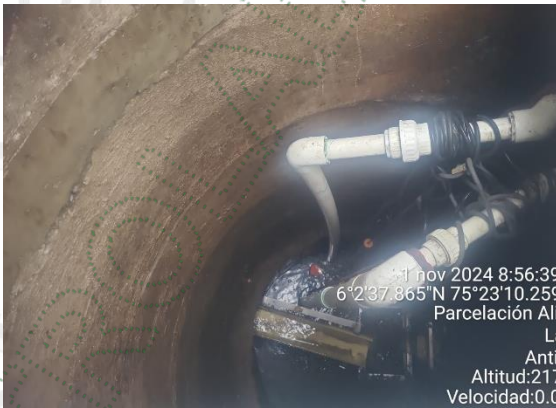
El Administrador del Condominio informa que actualmente cuentan con un sistema de radiofrecuencia, el cual está ubicado en la portería del Condominio. El MH cuenta con dos motobombas para enviar las aguas residuales a la PTARD del Condominio.

Fotografía 2. Interior del MH ubicado en el Lote 24. Instalación de dos motobombas.

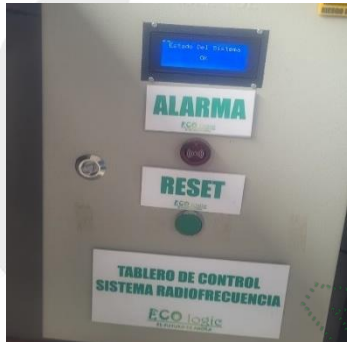
Se informa por parte de la administración que el sistema se activa cuanto el MH está colmatado e inmediatamente envían al operario encargado de la PTARD para atender la situación y con la ayuda de una tercera motobomba dar solución a la contingencia presentada, la cual se atiende en menos de 24 horas.

Fotografía 3. Tablero de control, sistema de radiofrecuencia del MH C25, lote 24

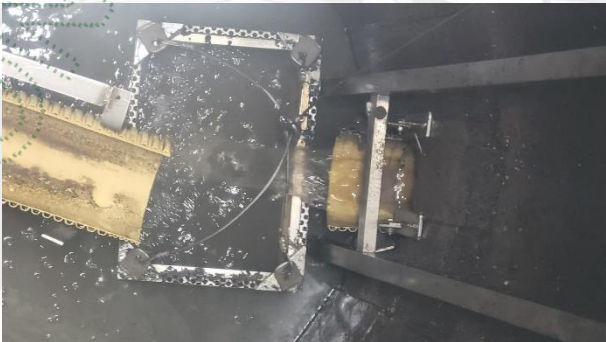
Fotografía 4. Funcionamiento adecuado del MH C25, lote 24.

26.2 Al momento de la visita el MH C25 se encuentra en buenas condiciones y funcionando de forma adecuada, no presenta fisuras y cuenta con tapas en concreto liviano. No se perciben olores ofensivos, ni se evidencia vertimientos a campo abierto, ni a la fuente hídrica.

1. Allegar un informe de las acciones realizadas en la atención de las contingencias presentadas en el MH C25 durante el último año.
2. Allegar el informe anual de los registros de las acciones realizadas en la implementación del PGRMV, así mismo realizar revisión periódica de la efectividad de las acciones, medidas y protocolos presentados en el plan, y del ser el caso realizar las actualizaciones o ajustes requeridos.
