POR MEDIO DE LA CUAL SE APRUEBA OBRA HIDRÁULICA Y SE ADOPTAN UNAS DETERMINACIONES

EL SUBDIRECTOR DE RECURSOS NATURALES DE LA CORPORACIÓN AUTÓNOMA REGIONAL DE LAS CUENCAS DE LOS RÍOS NEGRO-NARE “CORNARE”, en uso de sus atribuciones legales y delegatarias y

Que mediante la Resolución RE-04064 del 20 de septiembre de 2023 se **AUTORIZÓ LA OCUPACIÓN DE CAUCE** a la sociedad **C.H ARQUITECTOS S.A.S.**, identificada con **Nit:** 811.037.742-9, a través de su representante legal **CECILIA HENAO ARANGO**, identificada con cédula de ciudadanía 32.502.323, para construir una (1) obra hidráulica y una (1) obra temporal en desarrollo del proyecto POLÍGONO LOGÍSTICO, en beneficio de los predios con FMI: 020-12659, 020-64167 y 020- 33688, sobre una (1) fuente, localizados en la vereda La Mosquita del municipio de Guarne, Antioquia. Las características de la estructura son las siguientes: **(Expediente N°053180542571)**

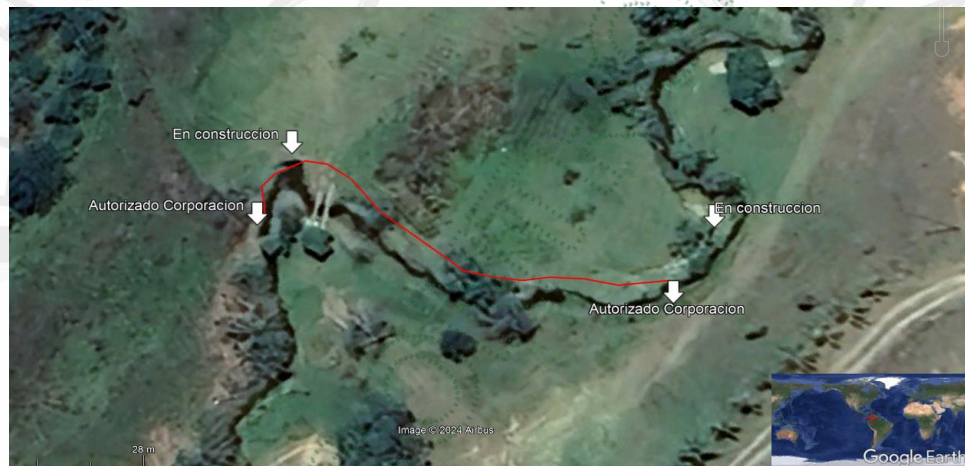
**Ilustración 2 registro puntos de campo y alineamiento tubería autorizada.**

1. El usuario se encuentra realizando actividades para la reubicación de la obra provisional, sin embargo, no ha sido instalada en su totalidad. En la siguiente ilustración, se proyectan el alineamiento de la tubería provisional (línea color rojo) autorizada, y ubican los puntos de encole y descole obtenidos en campo.

Actualmente el punto que se está construyendo de descole de la tubería provisional, está ubicada en un punto aguas abajo respecto a lo Autorizado por parte de la Corporación.

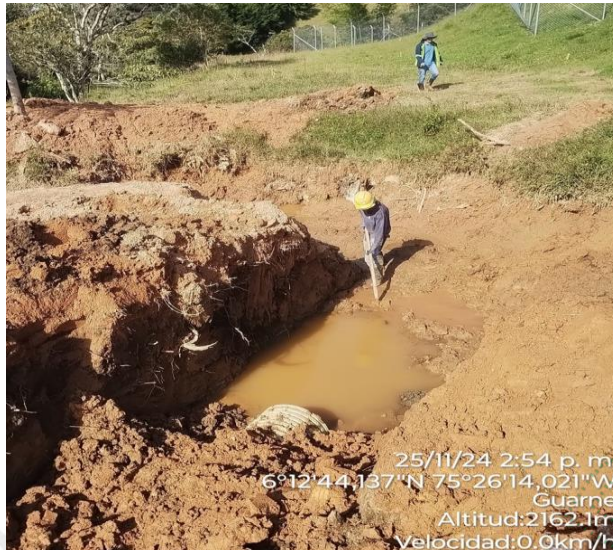
2. El usuario está realizando trabajos manuales para restituir el cauce de la fuente hídrica a sus condiciones iniciales.

Ilustración 4 actividades manuales para restitución del cauce.

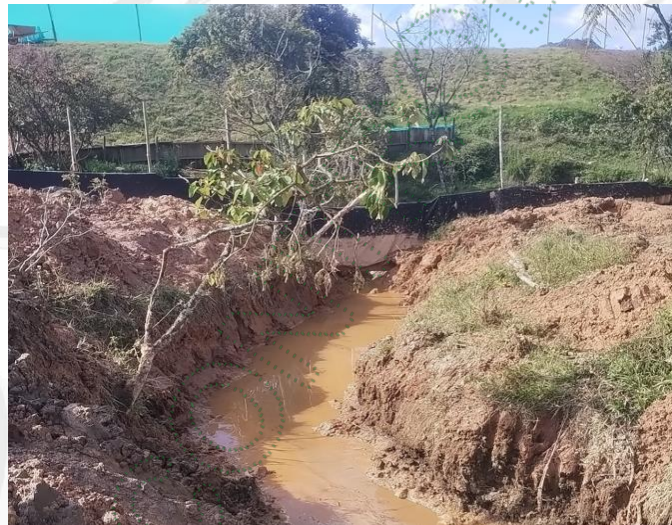
3. Se observa barreras de filtro para evitar la sedimentación de la fuente hídrica en las actividades de movimiento de tierra.

Ilustración 5 Barrera filtro.

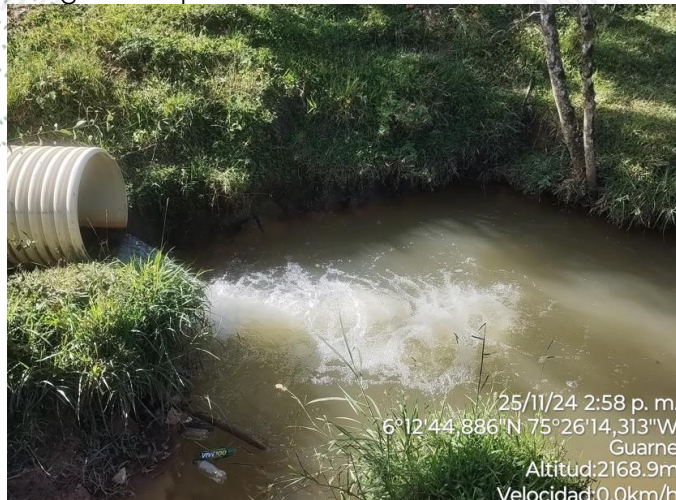
4. En el punto de descole de la tubería provisional construido diferente a lo autorizado por la Corporación, se está generando un proceso de socavación, esto debido al aumento de la velocidad del agua y mayor cota de la batea de la tubería respecto a la cota del lecho de la fuente hídrica. Sin embargo, al momento de la visita no se observa que genere aporte de sedimentos a la fuente hídrica.

Ilustración 6 Punto descole tubería no autorizado.

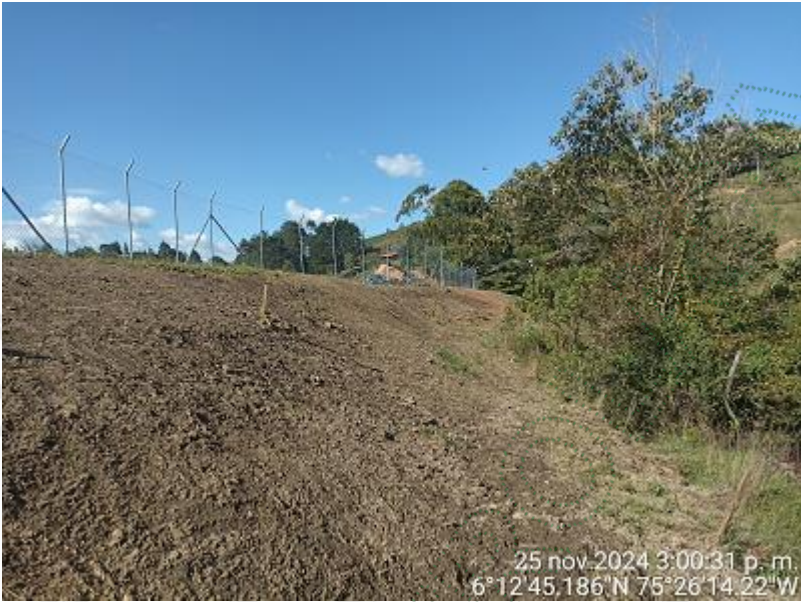
- 5. Sobre la margen izquierda de la Q. La Chorrera se identifican cortes recientes sobre la pata del lleno estructural, indicando que se está haciendo el retiro del material depositado dentro de la ronda hídrica.
- 6. Se han implementado obras de retención de material tipo trinchos

Ilustración 8. Material expuesto sobre la margen izquierda de la Q. La Chorrera

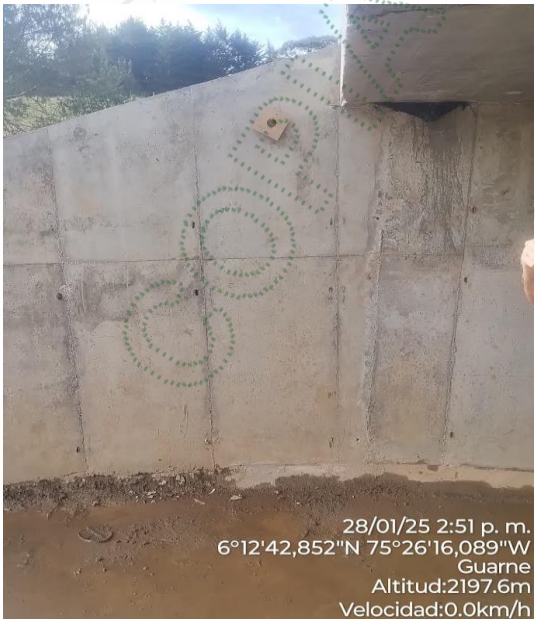
1. Actualmente se está finalizando la construcción del box culvert (obra N°1 Autorizado por la Corporación), En campo se obtuvieron las siguientes coordenadas WGS84: encole -75°26'15.604''W 6°12'43.461''N y descole -75°26'14.363''W 6°12'43.649''N.

Ilustración 7 Encole box culvert

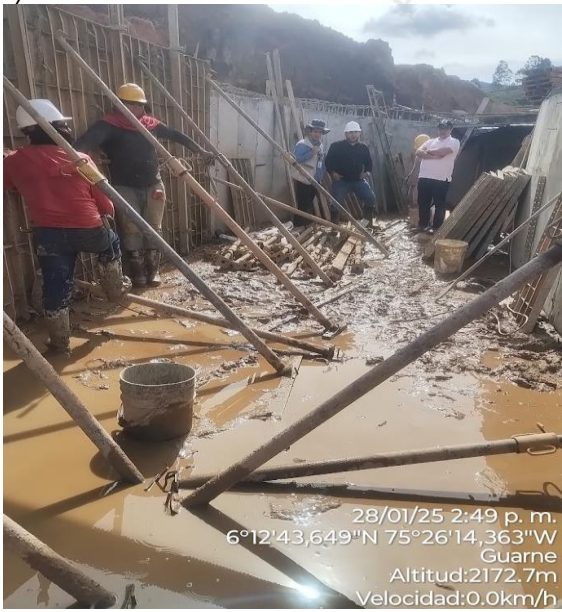
Ilustración 8 descole box culvert

Está pendiente de realizar las excavaciones del descole del box culvert hasta conectar con el cauce de la fuente hídrica, este es el mismo punto donde finaliza la tubería provisional para el proceso constructivo.

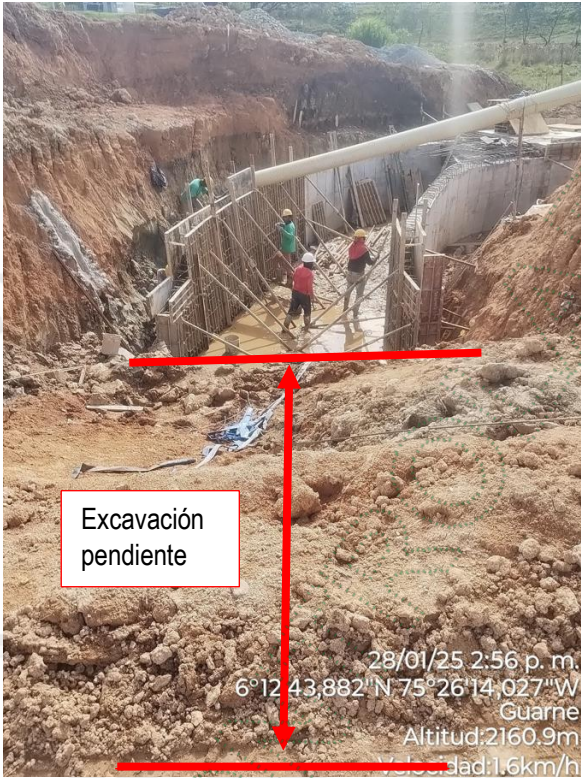
Respecto a lo construido, las paredes están a plomo y losa superior nivelado. En el tramo final, al momento de la visita se estaba finalizando los últimos vaciados de concreto, por lo cual en el sitio se tenía formaleta metálica, tacos para sostenerlas y el personal en obra.

Ilustración 9 tramo final box culvert

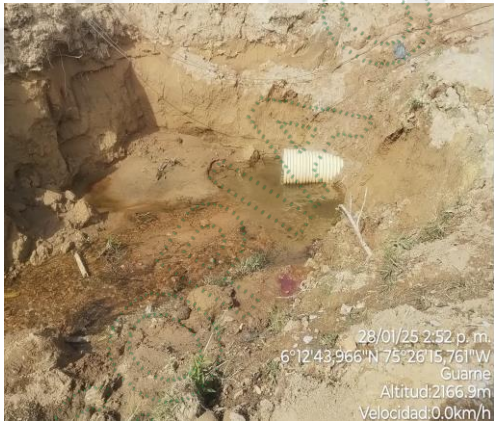
- De la obra provisional tipo tubería (obra N°2 Autorizada), se pudo observar fue ajustado el alineamiento acorde a lo autorizado por la Corporación.

Ilustración 10 Encole tubería provisional

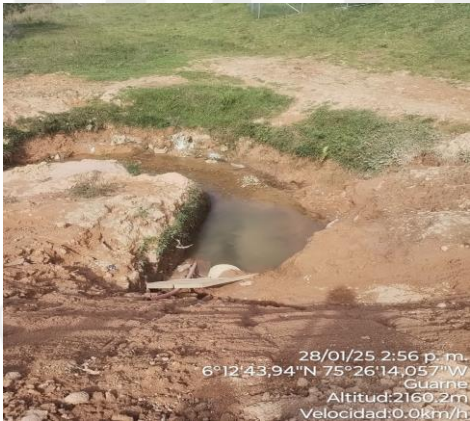
Ilustración 11 Descole tubería provisional

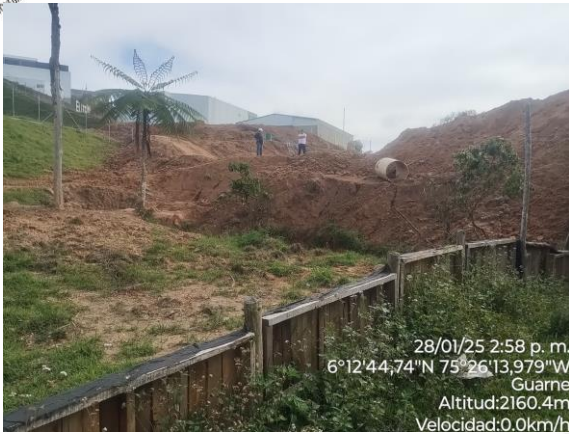
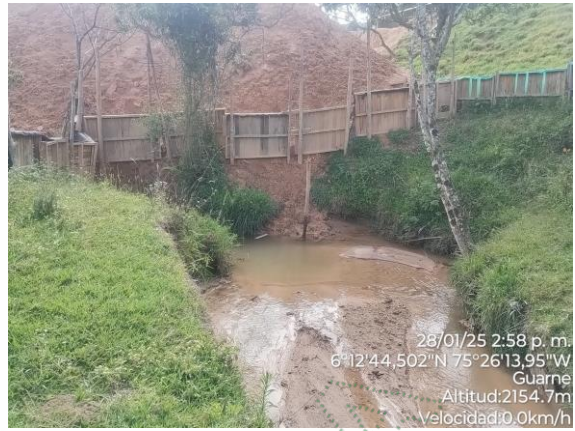
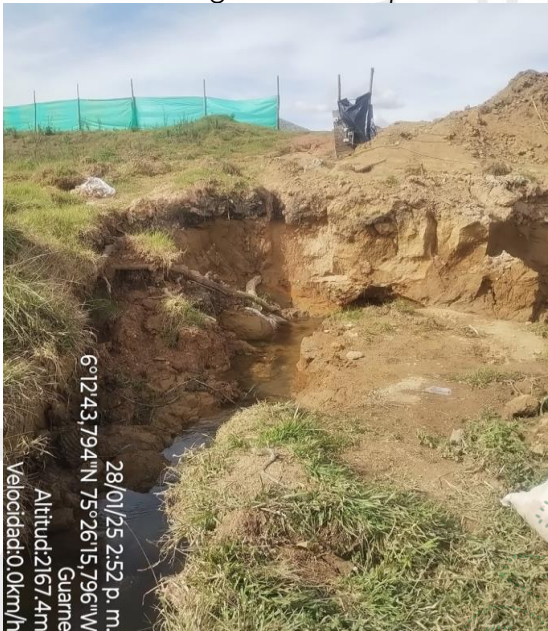
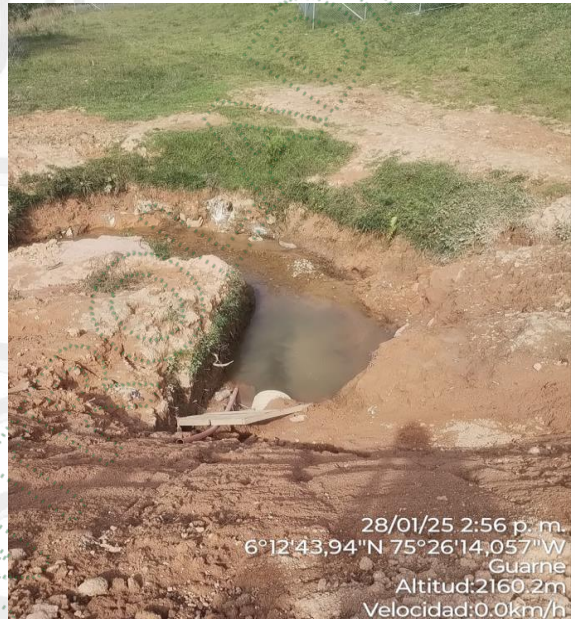
- Respecto a la restitución de la ronda hídrica, se puede observar avances, se realizó remoción de material que había sido depositado en el cauce la fuente hídrica, **sin embargo, todavía faltan continuar con las acciones que permitan remover todo el material y siembra de cobertura vegetal.**

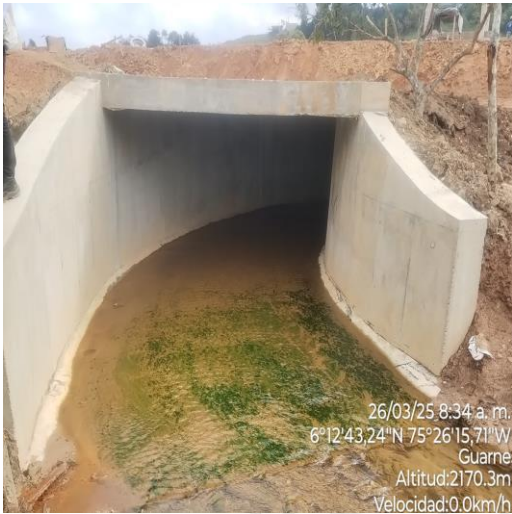
Ilustración 16 Encoche box culvert

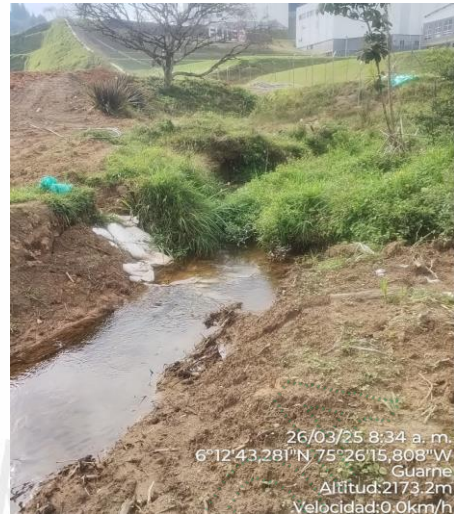
Ilustración 17 aguas arriba encoche box culvert

En el cole de la estructura se puede observar en buenestado, un buen nivel de la losa de fondo con flujo constante del agua, en las márgenes **laterales se puede observar material sin cobertura vegetal, el cual puede ser arrastrado hasta la fuente hídrica y generar una sedimentación de esta. Por otro lado, de observa unos costales al interior del cauce.**

26.4 Aguas arriba del encole del box culvert falta por sembrar cobertura vegetal y retirar unos costales dentro del cauce. Sin embargo, en las coordenadas WGS84 6°12'24.3242 75°26'15.687 abstenerse se realizar ningún tipo de intervención ya que se observó un afloramiento de agua.

1. Realizar la siembra de la cobertura vegetal aguas arriba del cabezote de encole, a excepción de la zona donde está el afloramiento de agua en las coordenadas WGS84 6°12'24.336''N 75°26'14.264''W y el retiro de los costales sobre el cauce del agua en esta misma zona.
2. Presentar una alternativa de bajo impacto para mitigar el proceso de erosión en el descole del box culvert, específicamente en las coordenadas WGS84 6°12'43.336''N 75°26'14.264''W.

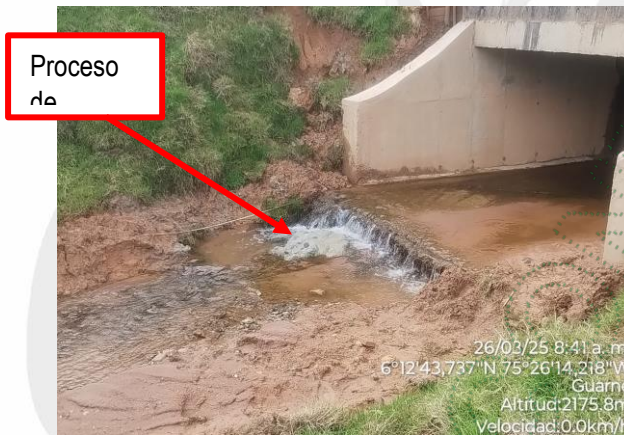
Ilustración 18 Descole del box culvert

La losa inferior del box culvert tiene un buen nivel lo que garantiza un flujo adecuado del agua al interior de la obra hidráulica. **Sin embargo, a la salida de la estructura se observa que se está generando una erosión. Esta puede ser producto a las intervenciones que se han venido desarrollando en el área y el aumento de la velocidad del agua. Este efecto de erosión tiende a incrementar debido a que el lecho de la fuente es de material fino, y ante las crecientes aumenta significativamente la socavación al tener un escalón en el descole.**

26.5 En el descole del box culvert se observa un proceso de erosión, esto debido al material de finos del lecho de la fuente hídrica producto de las intervenciones realizadas

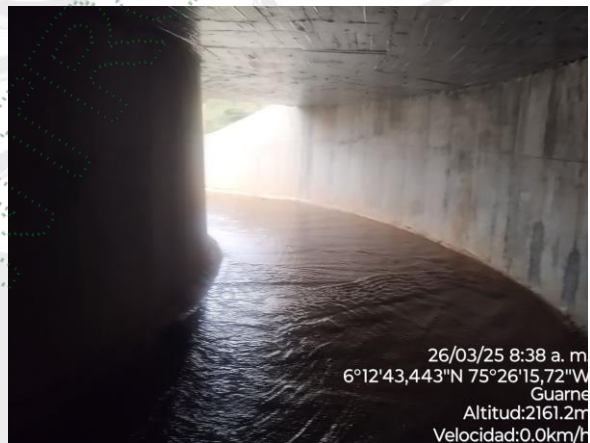
Ilustración 19 Parte final del box culvert

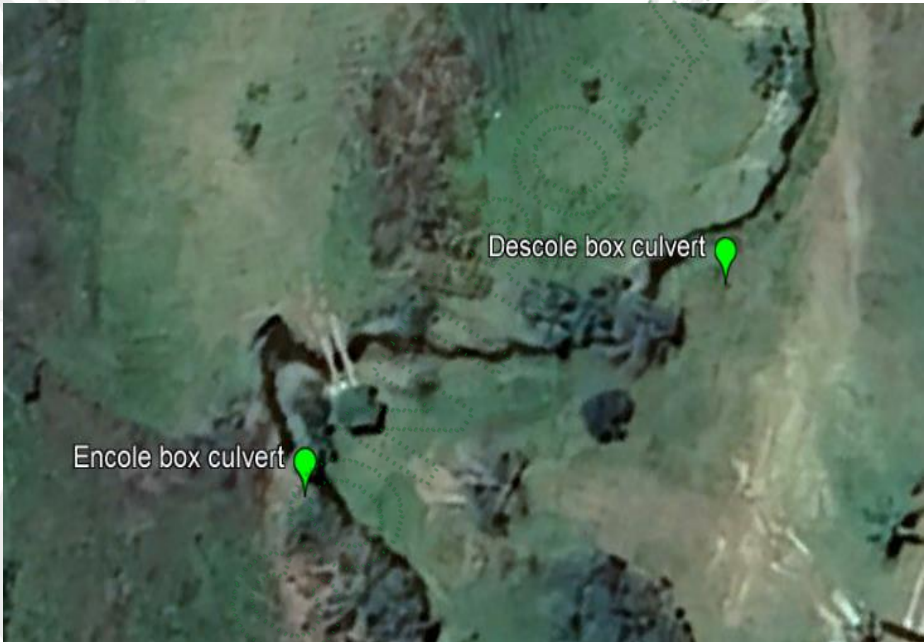
Ahora una vez proyectadas las coordenadas del encoche y descole del box culvert, se puede observar que corresponde a lo autorizado por la Corporación

Ilustración 21Coordenadas de encole y descole box culvert construido por el usuario.

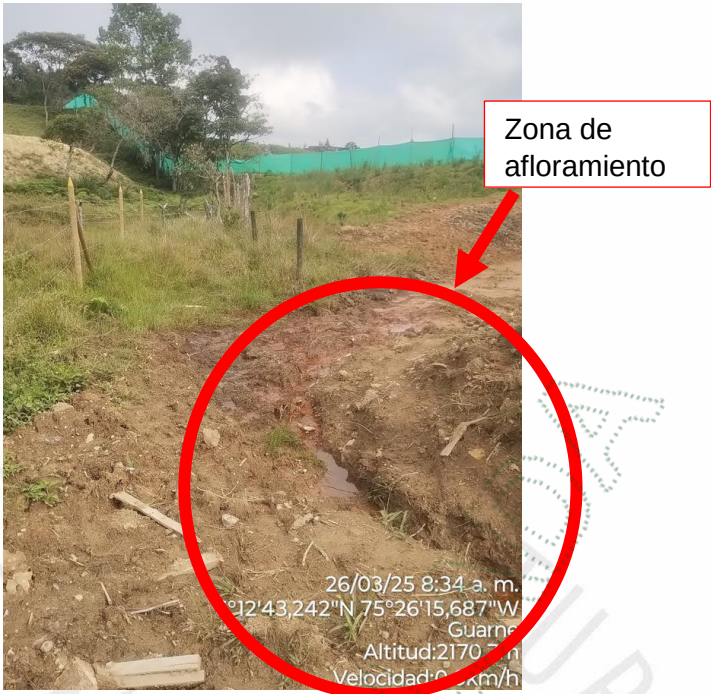
- 3. En la margen derecha antes del cabezote de encole del box culvert se observa un afloramiento de gua.

Ilustración 22 Afloramiento de agua.
