RESOLUCIÓN No.

POR MEDIO DE LA CUAL SE IMPONE UNA MEDIDA PREVENTIVA Y SE ADOPTAN UNAS DETERMINACIONES

LA DIRECTORA DE LA REGIONAL PORCE NUS, DE LA CORPORACIÓN AUTÓNOMA REGIONAL DE LAS CUENCAS DE LOS RÍOS NEGRO Y NARE, “CORNARE”,  
En uso de sus atribuciones legales, estatutarias, funcionales y

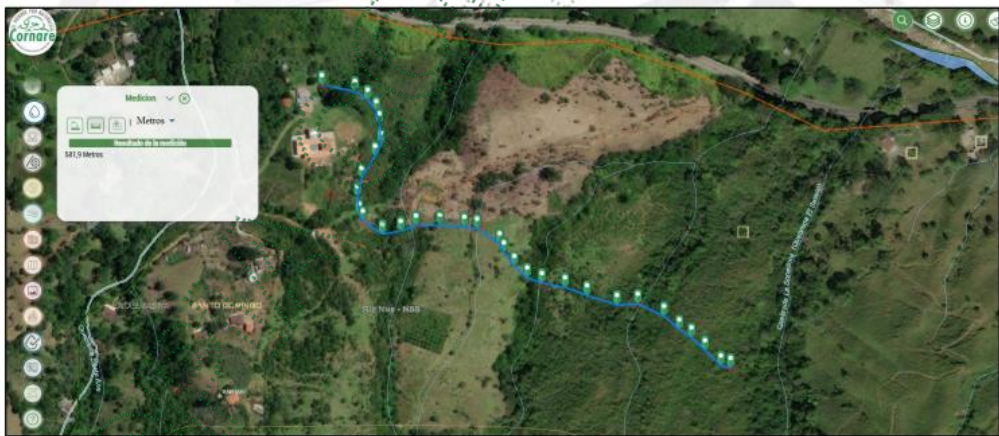
Durante el recorrido de campo se evidenció que, en el proceso de apertura de la vía, se intervinieron cinco fuentes hídricas (Sin Nombre) a lo largo de un trazado con una longitud aproximada de 582 metros y un ancho de 3 metros.

En dichas fuentes no se observaron obras de paso (como alcantarillas, box culverts o pasos elevados) que permitieran garantizar la continuidad del flujo hídrico.

Actualmente, el agua cruza directamente sobre la superficie de la vía, lo cual puede generar procesos de erosión, afectación a la estabilidad de la vía y alteraciones al régimen natural del flujo.

Figura 2. Ocupación del cauce de las fuentes Sin Nombre

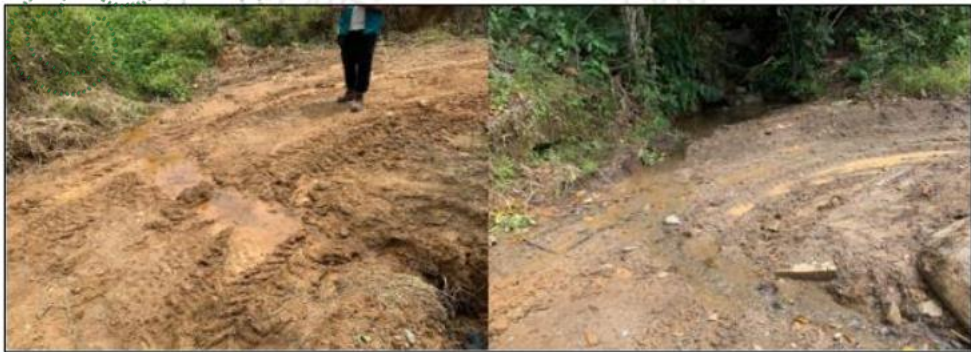
Figura 3. Fuente hídrica intervenida

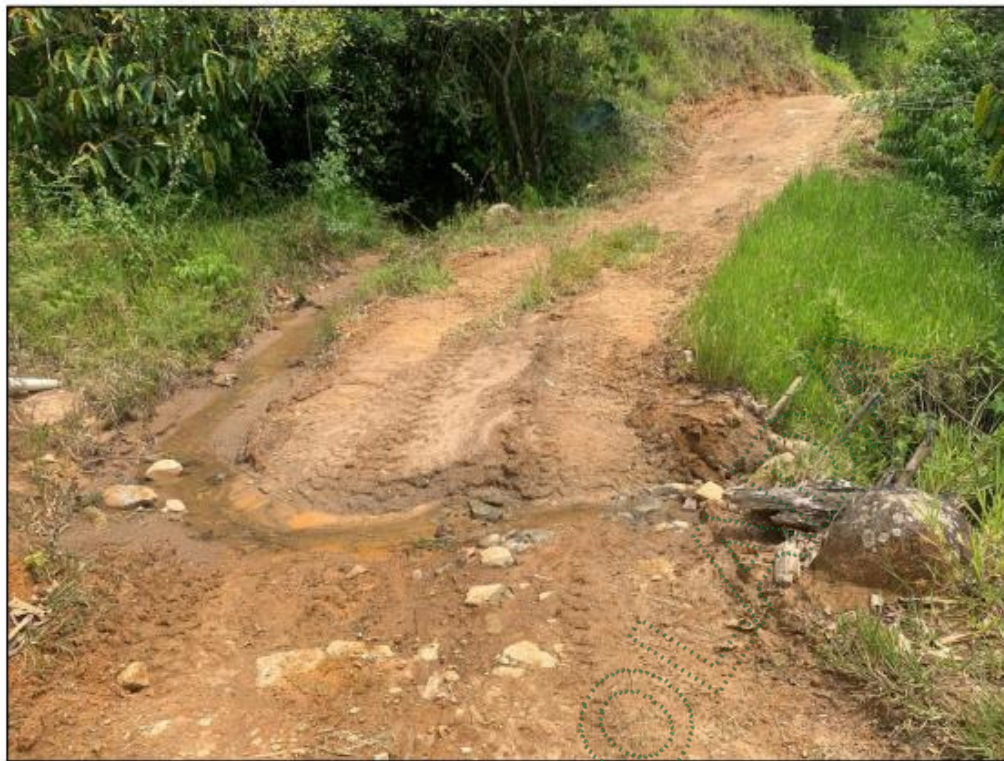
En la fuente identificada como número dos, se evidenció una alteración en el flujo natural del cauce, el cual ha sido desviado, presumiblemente debido al depósito o relleno con material de suelo producto de la apertura de la vía. Esta modificación del trazado natural puede generar afectaciones al equilibrio hidrológico del ecosistema, tales como procesos de erosión, sedimentación aguas abajo, pérdida de conectividad hídrica y posibles encharcamientos o represamientos temporales.

Figura 5. Desviación de cauce natural

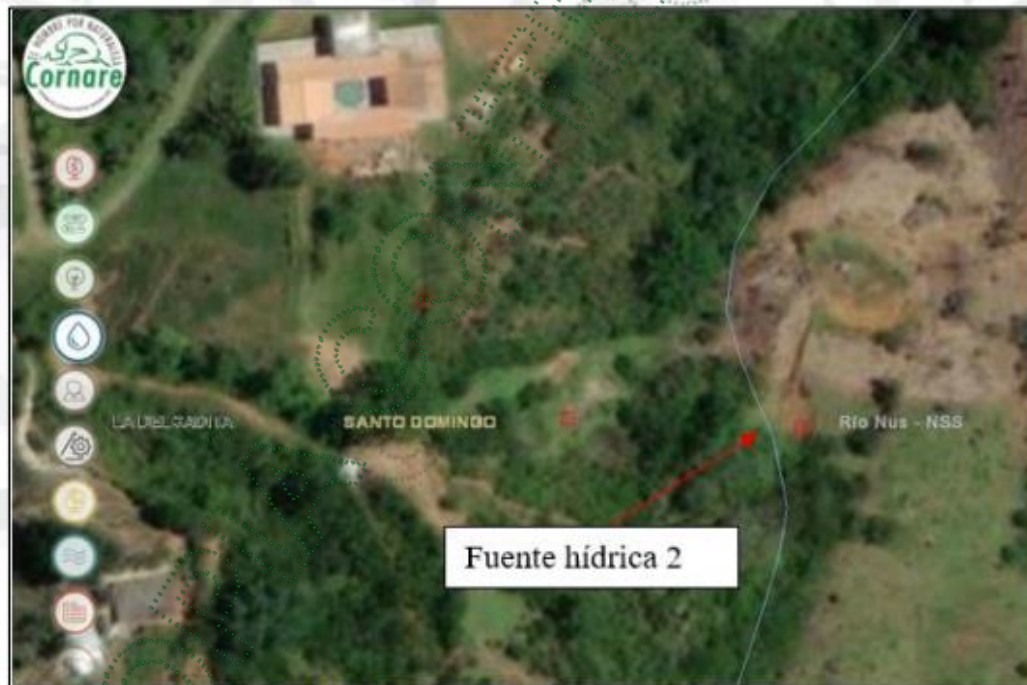
Figura 6. Fuente 2, sin intervención con cauce natural

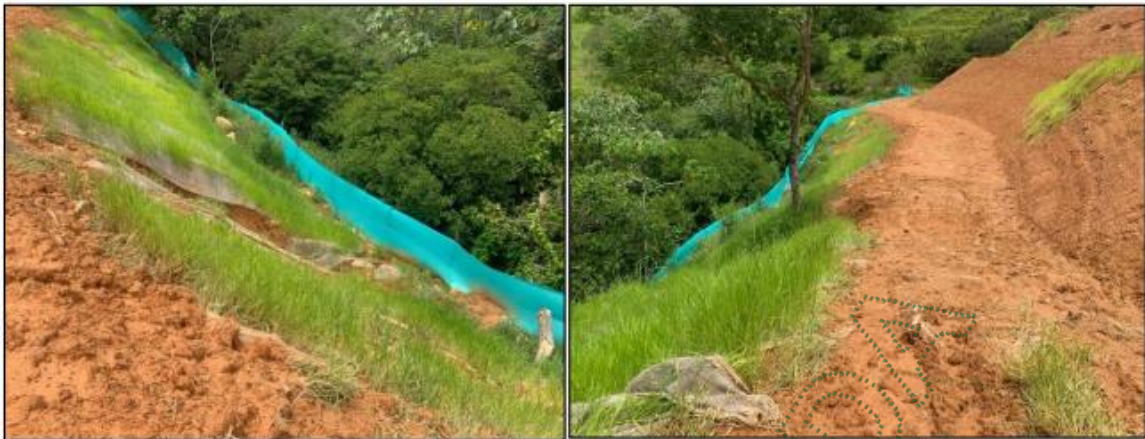
Se evidenció que el material producto de la excavación realizada para la apertura de la vía fue dispuesto sobre la pendiente del predio. Aunque se han implementado medidas básicas de control de erosión mediante la revegetalización de la ladera con cobertura de pastos, las precipitaciones recientes han provocado escorrentía superficial, generando el arrastre de partículas finas hacia la fuente hídrica adyacente (Fuente 2).

Esta situación ha contribuido a la sedimentación del cauce y a la alteración de sus condiciones físico-químicas, lo cual puede afectar la calidad del recurso hídrico, los hábitats acuáticos y los procesos ecológicos asociados.

Figura 7. Área de disposición de tierra

La disposición del material de excavación sobre la pendiente, sin la implementación de medidas efectivas de control de erosión ni de manejo de sedimentos, provoca escorrentía superficial con arrastre de partículas finas hacia la fuente hídrica. Esta situación incrementa los procesos de sedimentación, reduce la capacidad hidráulica del cauce, altera sus condiciones físico-químicas y biológicas, y deteriora la calidad y funcionalidad natural del recurso hídrico.

La disposición del material de excavación con matriz limo-arcillosa sobre laderas de alta pendiente (21° a 30°), junto con la limitada eficacia de las medidas de control implementadas y la cobertura vegetal parcial (35%), está favoreciendo el arrastre de sedimentos hacia la fuente hídrica adyacente. Esta situación incrementa la sedimentación del cauce, altera sus condiciones físico-químicas y biológicas, y genera riesgos para la calidad del agua, la estabilidad del talud y los procesos ecológicos asociados, especialmente bajo condiciones de alta precipitación y escorrentía superficial.

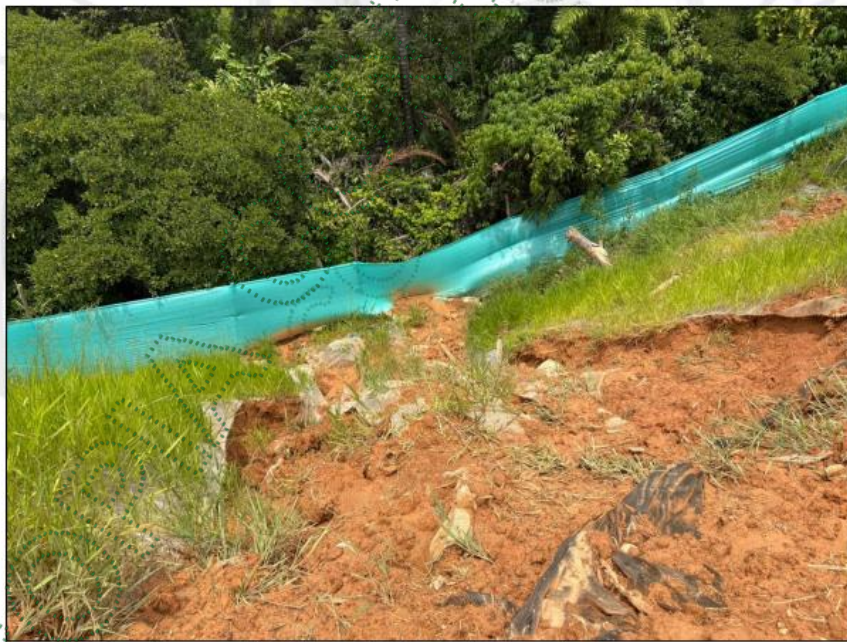
Adicionalmente, en la parte baja del talud donde se dispuso el material de excavación, se observó la instalación de una lona verde a modo de barrera perimetral con el fin de controlar la movilización de sedimentos. Sin embargo, no se evidenció una eficacia significativa de esta medida para mitigar el arrastre de partículas hacia las áreas adyacentes, especialmente hacia la fuente hídrica cercana. La insuficiencia en la contención sugiere que las condiciones topográficas, la intensidad de las lluvias y la limitada capacidad de retención del sistema implementado no están siendo adecuadamente consideradas, lo que incrementa el riesgo de procesos de erosión y contaminación por sedimentación.

Figura 8. Lona verde como barrera para retener sedimentos

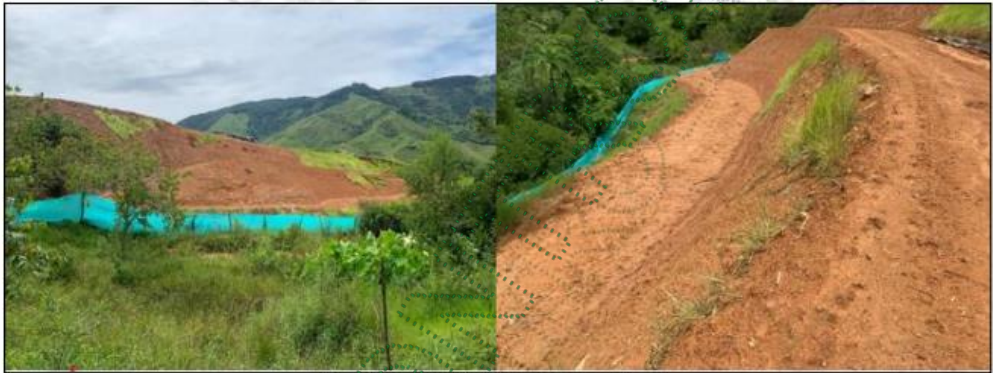
En los taludes generados por la apertura de la vía se evidenció un proceso de revegetalización parcial, que cubre aproximadamente el 35% de la superficie intervenida. El 65% restante permanece expuesto, lo que lo hace susceptible a procesos erosivos, especialmente en condiciones de alta pendiente y precipitación.

Esta cobertura vegetal insuficiente limita la estabilización del suelo y favorece la generación de escorrentía superficial, aumentando el riesgo de pérdida de material, formación de cárcavas y afectación a cuerpos hídricos cercanos por arrastre de sedimentos.

Figura 9. Áreas revegetalizadas y sin revegetalización

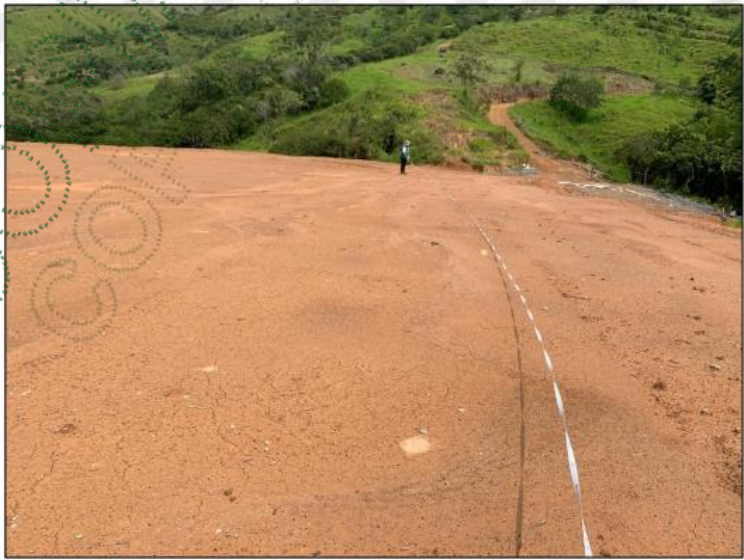
En la parte intermedia del predio, específicamente en la coordenada geográfica X: -75° 3' 48.93", Y: 6° 31' 57.91", Z: 1035 m s. n. m., se identificó una explanación con dimensiones aproximadas de 25 metros de ancho por 50 metros de largo, correspondiente a un área estimada de 1.250 m². Esta intervención implica una modificación significativa de la topografía natural del terreno.

Figura 10. Explanación

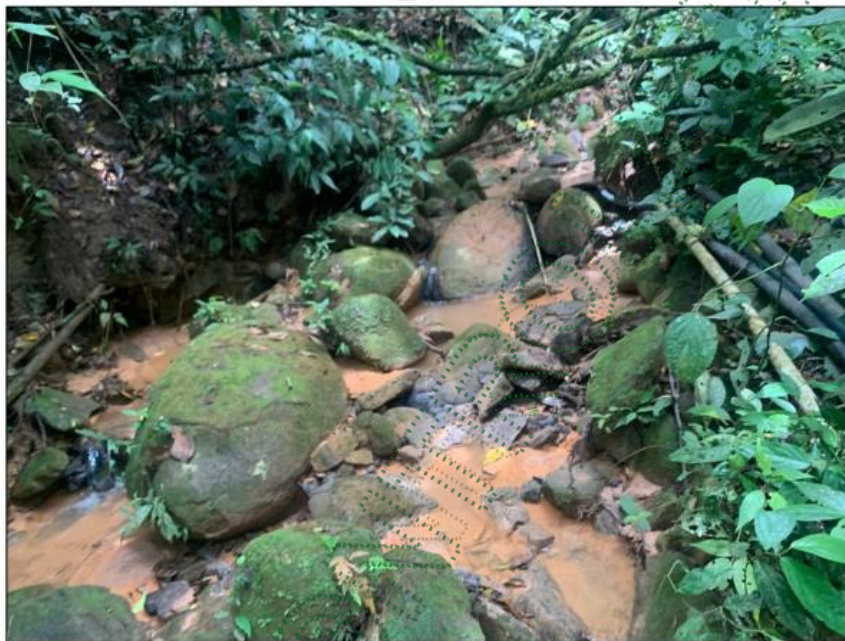
Durante la inspección, en la parte baja de dicha fuente se identificaron trazas evidentes de sedimentos, lo cual indica que el movimiento de tierra en la zona está generando procesos de escorrentía y arrastre de materiales. Esta situación está afectando las condiciones naturales del cuerpo de agua, especialmente en lo relacionado con la calidad del recurso hídrico, al incrementar la turbidez y potencialmente alterar sus parámetros fisicoquímicos y biológicos.

Figura 11: Fuente hídrica 2, sedimentada

Las actividades de movimiento de tierra en la zona están generando escorrentía y arrastre de sedimentos hacia la fuente hídrica 2, afectando su calidad al incrementar la turbidez y alterar sus condiciones naturales. Asimismo, la desconexión del tanque de almacenamiento utilizado para el abastecimiento de una familia indica una posible reducción del caudal o alteración en la captación, lo que compromete el acceso al recurso hídrico y podría vulnerar el derecho al agua de los usuarios.

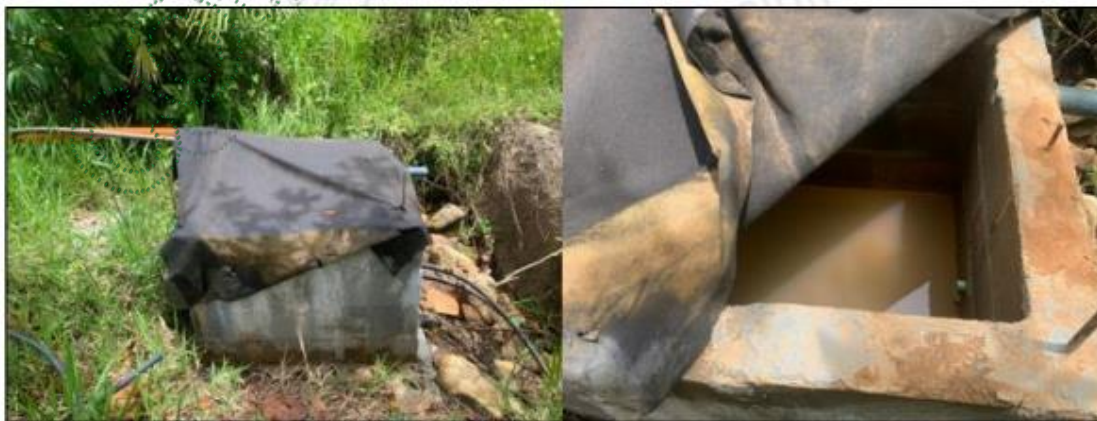
Adicionalmente, en la parte alta de la fuente hídrica se evidenció la presencia de un tanque de almacenamiento y distribución que actualmente se encuentra desconectado, sin ingreso de agua. Según lo manifestado en la queja y corroborado en campo, dicho tanque era el medio mediante el cual una familia ubicada en la parte baja del predio se abastecía del recurso hídrico. La desconexión del sistema sugiere una posible afectación del caudal disponible o una alteración en la captación, lo cual compromete el acceso al agua para consumo o uso doméstico y podría constituir una afectación al derecho al agua de los ocupantes.

Figura 12: Tanque de distribución, desconectado
