Expediente: **056600341167**  
Radicado: **AU-01042-2025**  
Sede: **REGIONAL BOSQUES**  
Dependencia: **DIRECCIÓN REGIONAL BOSQUES**  
Tipo Documental: **AUTOS**  
Fecha: **14/03/2025** Hora: **16:53:37** Folios: **12** Sancionatorio: **00026-2025**

### POR MEDIO DEL CUAL SE INICIA UN PROCEDIMIENTO ADMINISTRATIVO SANCIONATORIO DE CARÁCTER AMBIENTAL

Que, en virtud de una queja ambiental con radicado N° **SCQ-134-1454-2022 del 01 de noviembre de 2022**, donde se denuncia lo siguiente: “*APERTURA DE VÍAS AL PARECER SIN AUTORIZACIÓN Y MOVIMIENTOS DE TIERRA AFECTANDO COBERTURA VEGETAL Y FUENTE HÍDRICA*”, la Corporación realizó informe técnico el día 16 de noviembre de 2022, al punto localizado en la coordenada geográfica **75°3'16.22"W, 5°59'4.16"N**, en el predio identificado con el FMI: **018-29994** y el PK: **6602001000000300027**, ubicado en la vereda El Pescado del municipio de San Luis, Antioquia.

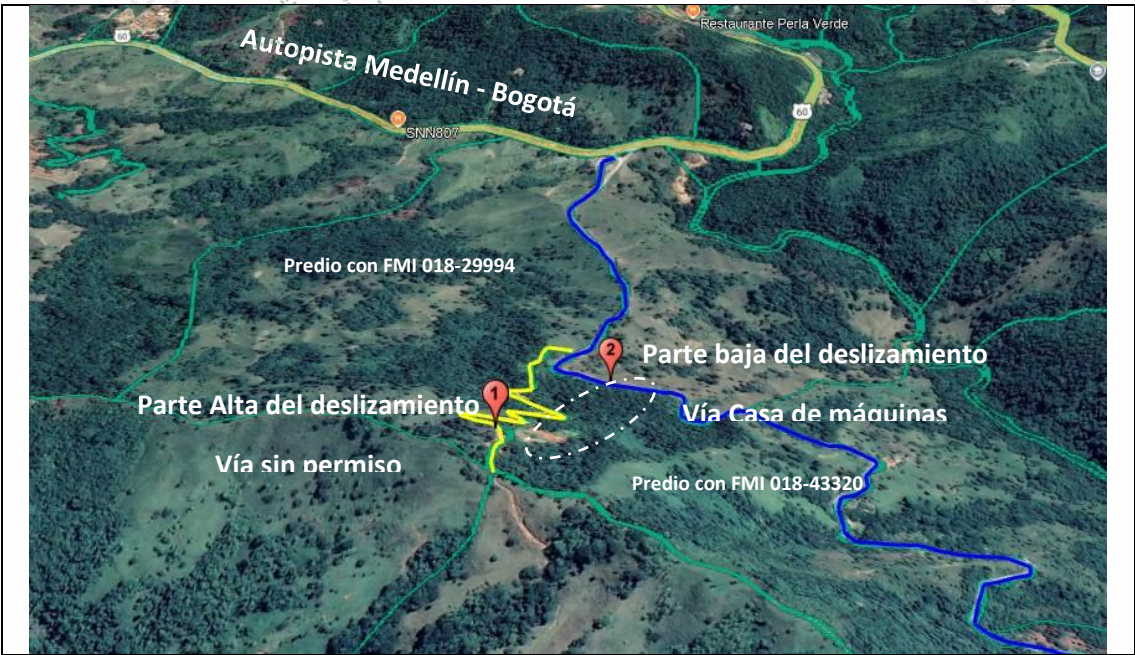
**Imagen 1.** Track (línea amarilla apertura de vía “Edwin Ocampo”) recorrido realizado el día 25 de febrero de 2025

La vía que fue de aproximadamente 695 metros de longitud y 3.5 metros de ancho, y que ocasionó el deslizamiento o movimiento en masa tipo flujo o flujo hiperconcentrado granular, dado que arrastró no sólo material fino sino las partículas granulares (arenas, gravas, cantos y bloques), se observó en estado de regeneración natural. Sin embargo, se aprecia aun un manejo inadecuado de aguas lluvias y de escorrentía ocasionando conformación de surcos y cárcavas que facilitan el arrastre de sedimentos y socavación del terreno, como se observa en el siguiente registro fotográfico:

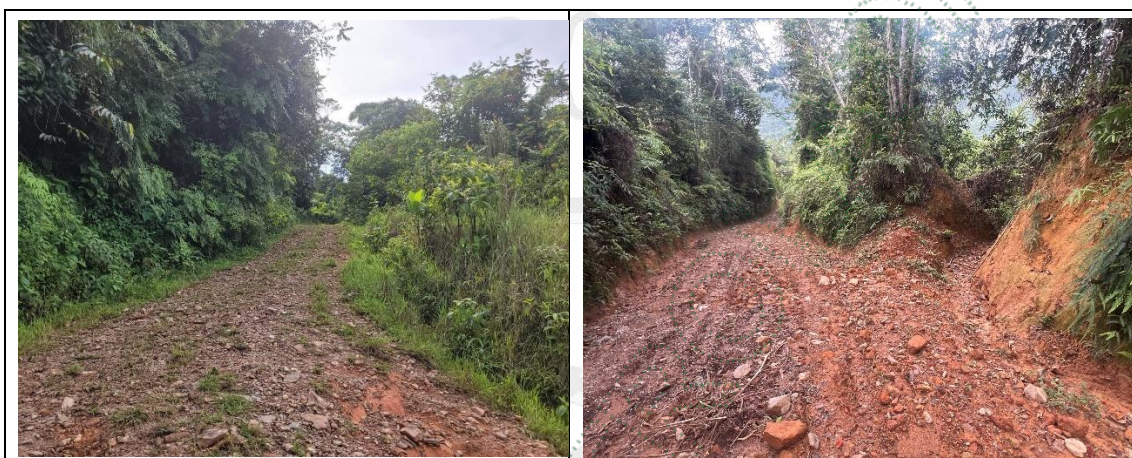
**Imagen 2.** Estado apertura de vía evidenciado en la visita técnica de control y seguimiento (25 de febrero de 2025)

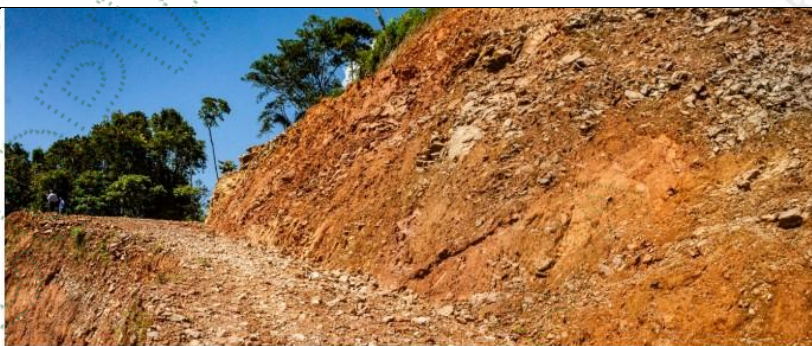
El estado actual del punto 1 identificado en la **imagen 1.**, como la parte alta del deslizamiento y corona del talud se observa aun con desprendimiento de material granular a pesar del estado de regeneración natural, debido a que no evidencian obras de manejo de las aguas lluvias, bermas y/o Perfilación de taludes en donde se disminuya la pendiente y se evite el desprendimiento del terreno o Revegetalización de los taludes con especies nativas, como se observa en el siguiente registro fotográfico:

Fotografía 2. Corte de talud y estado de la vía en la parte superior. Fuente: CORNARE

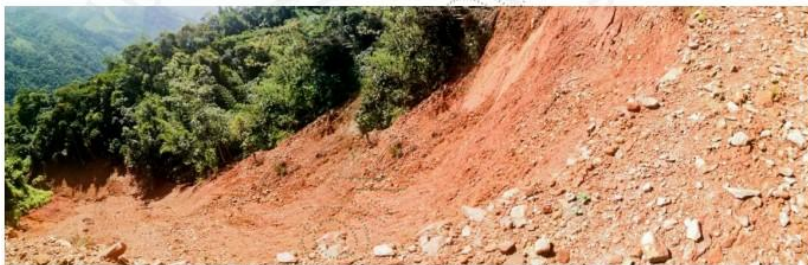
Fotografía 3. Vía y evento en la parte superior. Fuente: CORNARE

**Imagen 3.** Estado Parte superior del deslizamiento – Corte vertical en vía evidenciado en la visita técnica de atención a queja ambiental (30 de agosto de 2022)

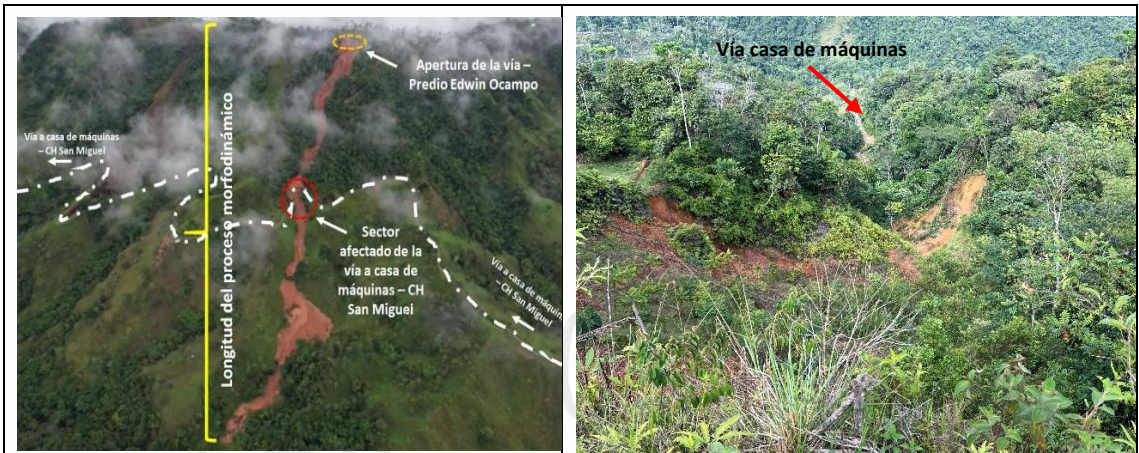
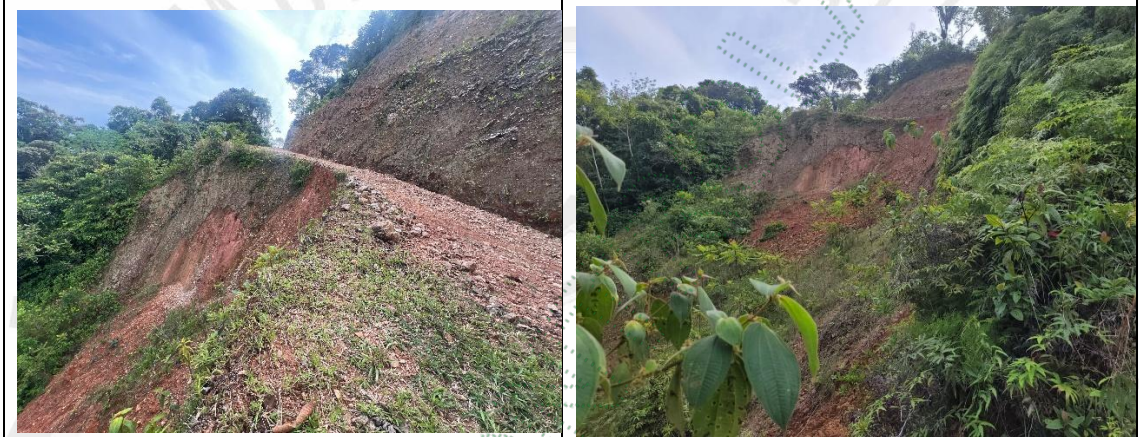
**Imagen 4.** Estado Parte superior del deslizamiento – Corte vertical en vía evidenciado en la visita técnica de control y seguimiento (25 de febrero de 2025)

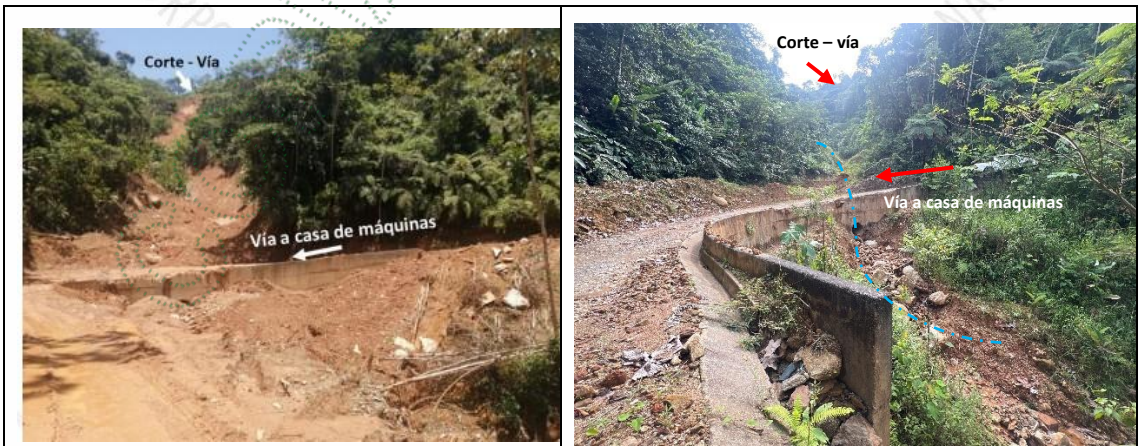
Con relación al punto 2 identificado en la **imagen 1.**, como la parte baja del deslizamiento vía casa de máquinas se continua evidenciando aporte de material granular, sobre la fuente hídrica que nace en un sitio con coordenadas geográficas  $-75^{\circ}3'12.2''W$ ,  $5^{\circ}58'56.6''N$ , obstruyendo su cauce natural y presentando procesos de sedimentación, como se evidencia a continuación.

**Imagen 5.** Estado Parte baja del deslizamiento – vía a casa de máquinas evidenciado en la visita técnica de atención a queja ambiental (30 de agosto de 2022)

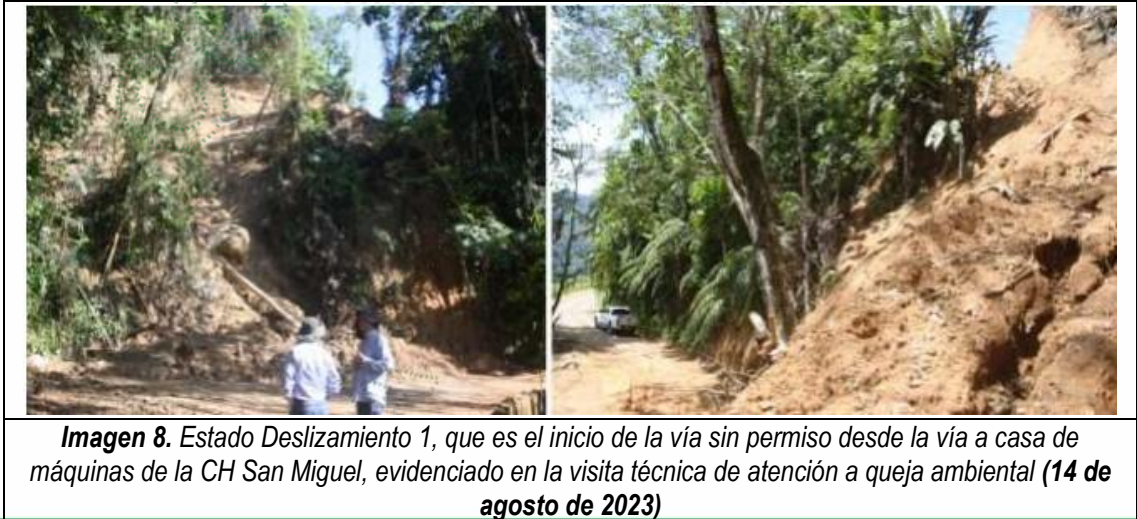
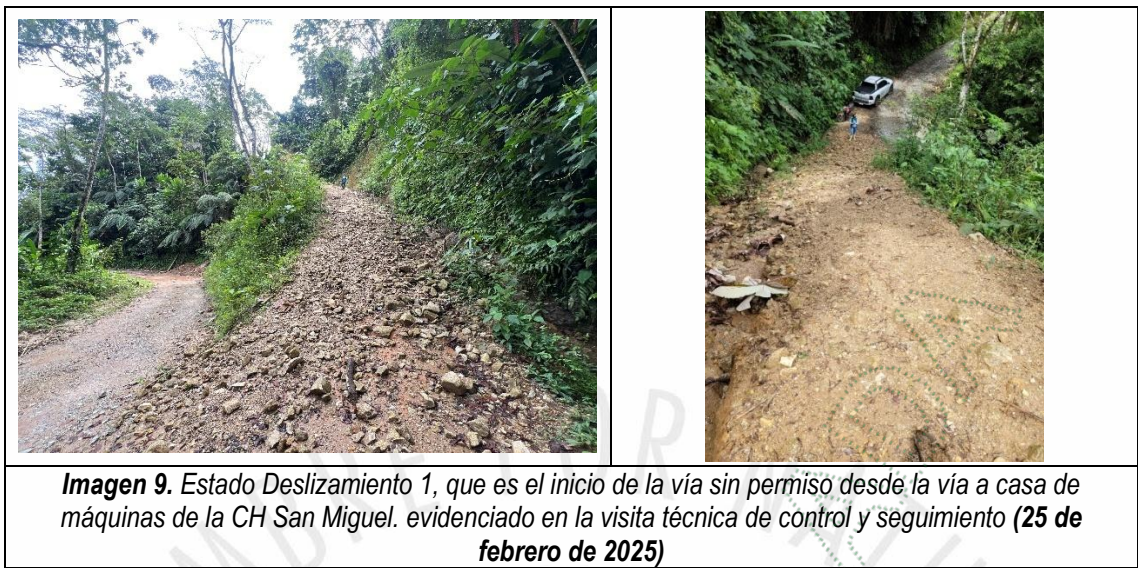
El estado actual del primer deslizamiento identificado en la margen derecha de la vía a casa de máquinas, específicamente en las coordenadas 75°02'54.61" 5°58'49.93" 776 msnm, se aprecia el retiro del material y adecuación de la entrada de la vía, disposición de material pétreo para facilitar el acceso y estabilización de la misma. El talud se observó en estado de regeneración natural; tal como se observa en las siguientes imágenes:

**Imagen 9.** Estado Deslizamiento 1, que es el inicio de la vía sin permiso desde la vía a casa de máquinas de la CH San Miguel. evidenciado en la visita técnica de control y seguimiento (25 de febrero de 2025)

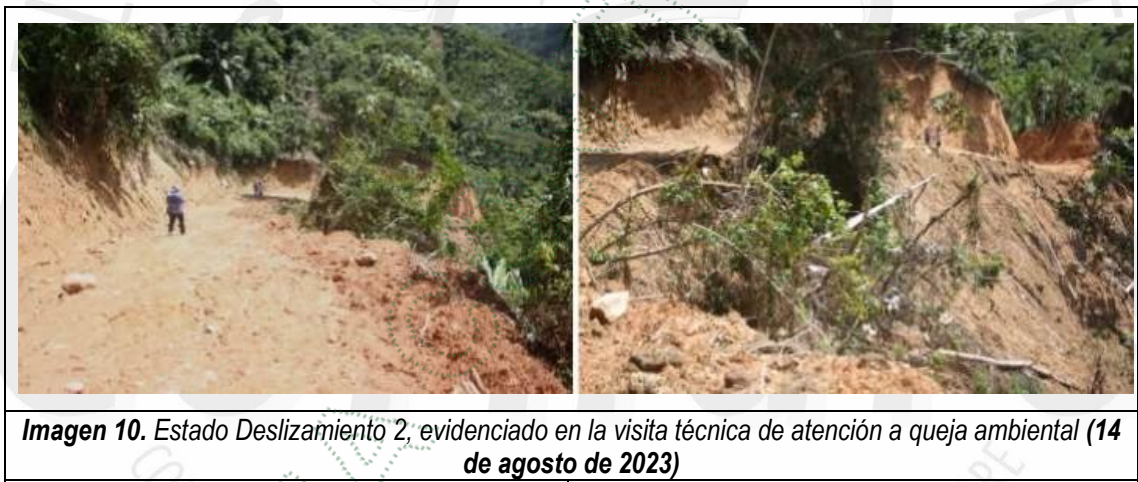
Con relación al segundo deslizamiento, debido a las altas precipitaciones de la zona se continua evidenciando el desprendimiento de material de arrastre, sin ningún tipo de control sobre las laderas colindantes, y con la posibilidad de generación de nuevos deslizamientos en los taludes cercanos a la vía, como se observa en el siguiente registro fotográfico:

**Imagen 10.** Estado Deslizamiento 2, evidenciado en la visita técnica de atención a queja ambiental (14 de agosto de 2023)

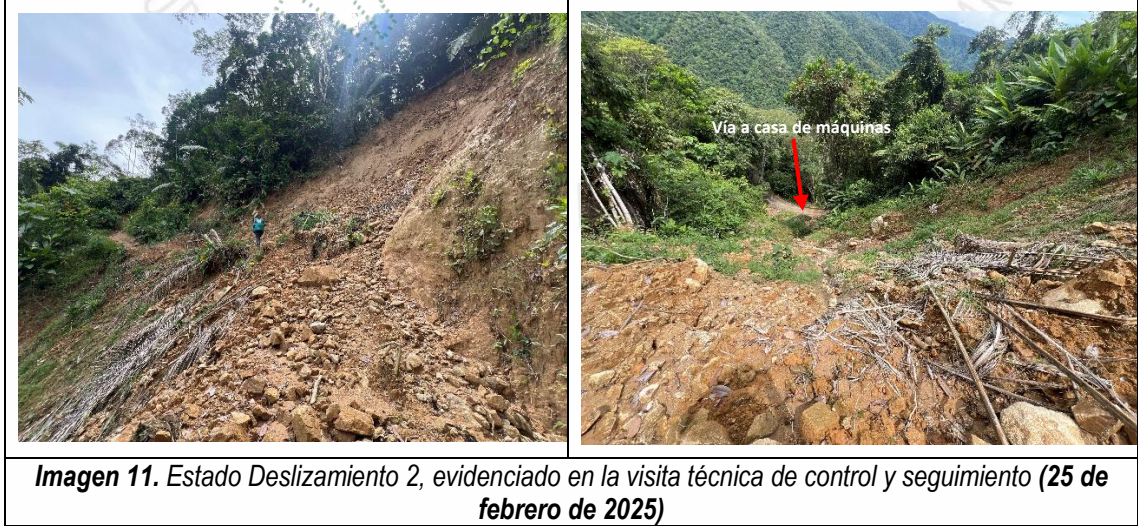
**Imagen 11.** Estado Deslizamiento 2, evidenciado en la visita técnica de control y seguimiento (25 de febrero de 2025)

Se continúan presentando surcos y cárcavas en la vía, que denotan el paso del agua en el suelo y la socavación que esta genera, además de la ausencia del manejo de agua de escorrentía en la apertura de esta vía.

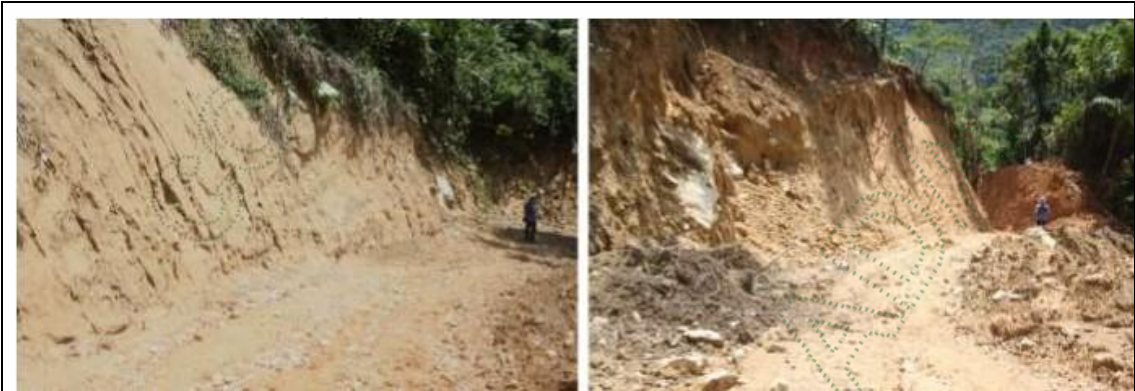
Así mismo, también se continua observando los surcos en los taludes de la vía, además de desprendimientos del terreno en el perfil de meteorización del batolito antioqueño, que se presenta desde el suelo hasta el saprolito. Se observa que aún no se ha dado el manejo a los cortes de los taludes, evidenciando el desgarrre de los mismos en algunos tramos de la vía.

**Imagen 12.** Estado Surcos en los costados y desprendimientos del terreno de la vía sin permiso, evidenciado en la visita técnica de atención a queja ambiental (14 de agosto de 2023)

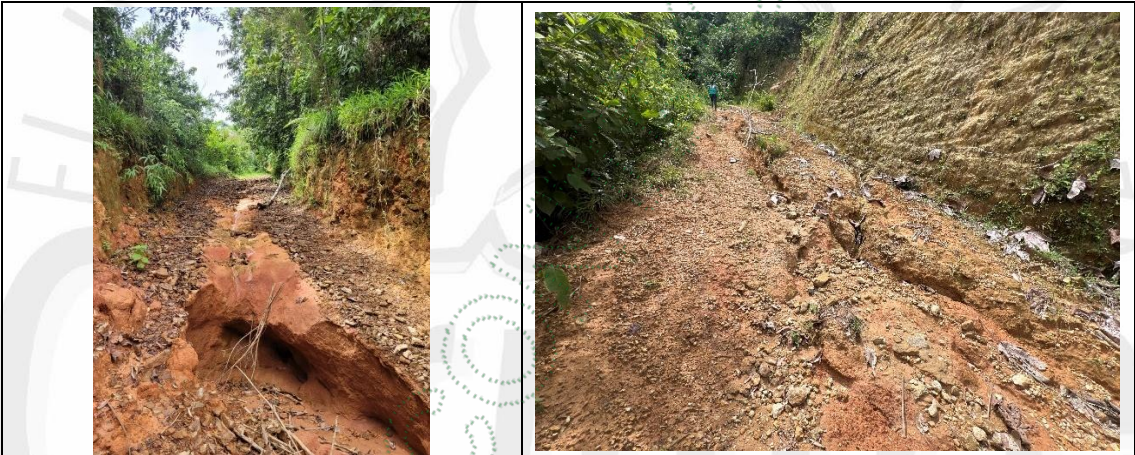
**Imagen 13.** Estado Surcos en los costados y desprendimientos del terreno de la vía sin permiso, evidenciado en la visita técnica de control y seguimiento (25 de febrero de 2025)

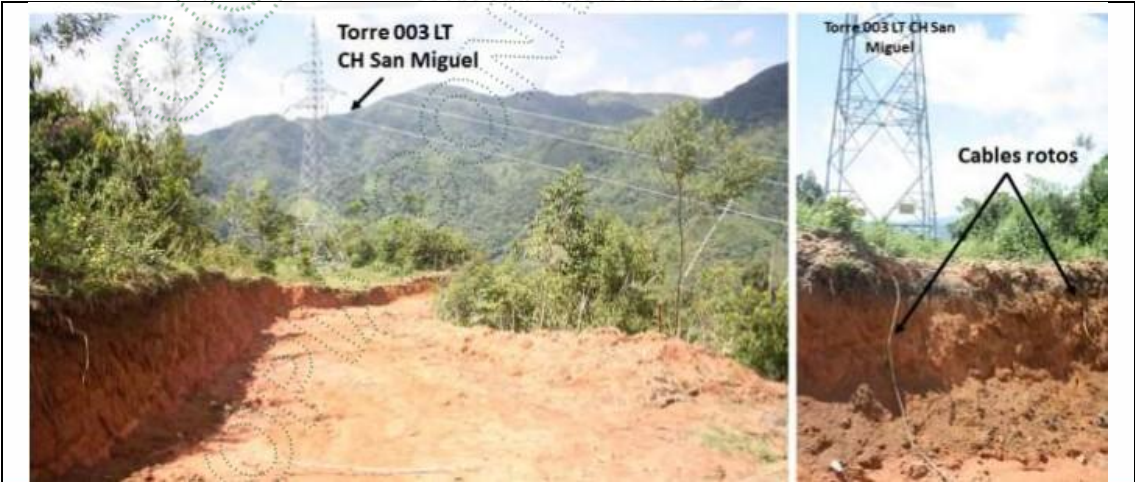
La rotura de los cables de la torre 003 de la línea de transmisión de la CH San Miguel, fue subsanada por parte de la empresa ISAGEN. Actualmente, la vía que se encuentra a unos pocos metros de la torre se observó en estado de regeneración natural, sin ningún control para el manejo de aguas lluvias y de escorrentía, de acuerdo al siguiente registro:

**Imagen 14.** Estado Distancia entre la apertura de la vía sin permiso para la torre 003 de la línea de transmisión de la CH San Miguel y rotura de cables de ésta, evidenciado en la visita técnica de atención a queja ambiental (14 de agosto de 2023)

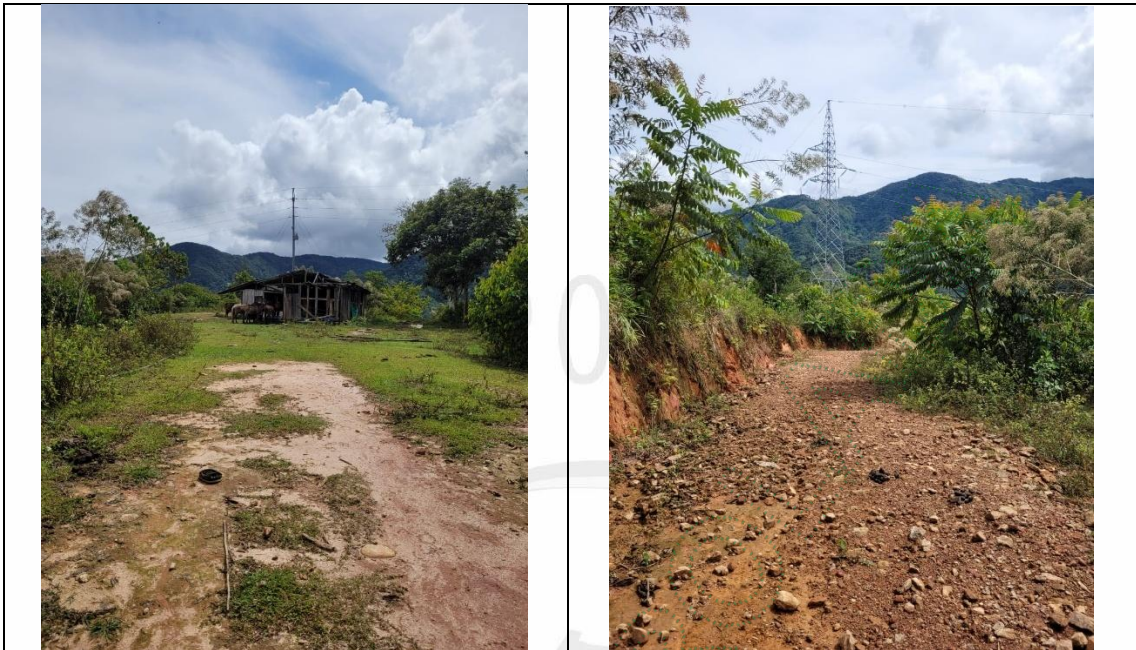
**Imagen 15.** Estado vivienda y torre 003 de la línea de transmisión de la CH San Miguel, evidenciado en la visita técnica de control y seguimiento (25 de febrero de 2025)

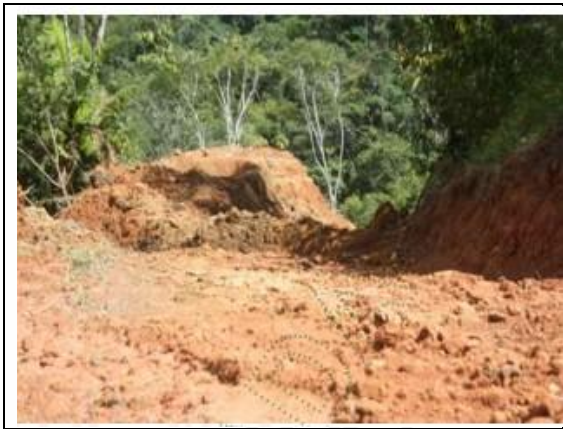
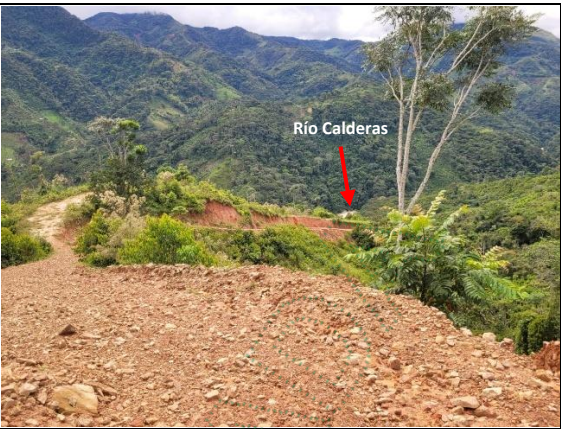
| <p><b>Imagen 16.</b> Estado punto de finalización de la vía cerca de la torre 003 de la LT de la CH San Miguel, evidenciado en la visita técnica de atención a queja ambiental (14 de agosto de 2023)</p> | <p><b>Imagen 17.</b> Estado punto de finalización de la vía cerca de la torre 003 de la LT de la CH San Miguel, evidenciado en la visita técnica de control y seguimiento (25 de febrero de 2025)</p> |

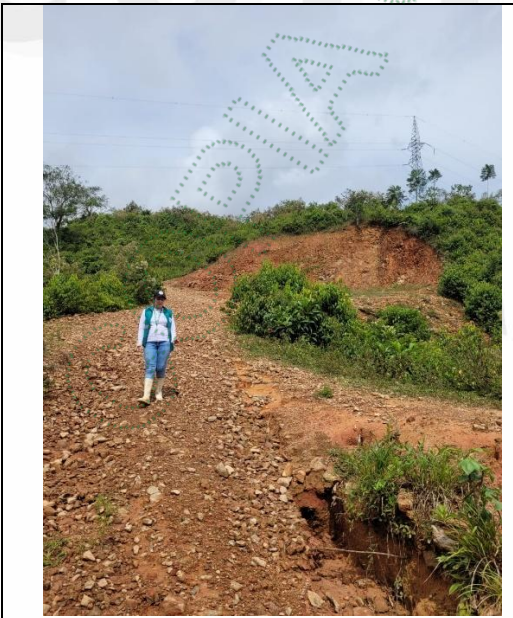
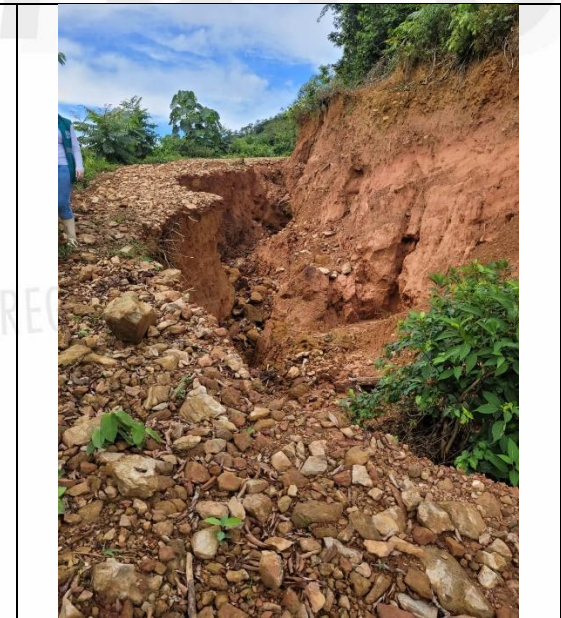
La construcción de esta vía sin permiso, generó procesos erosivos superficiales tales como surcos y cárcavas de gran tamaño en el terreno, que evidencian un mal manejo de las aguas lluvias y de escorrentía, así mismo se observó un mal manejo del material de excavación, además de que el material producto de la excavación se depositó en las laderas de los taludes, sumado a que no se observa compactación, ni manejo técnico en la construcción, ni mantenimiento de esta vía, como se evidencia en el siguiente registro fotográfico:

| <p><b>Imagen 18.</b> Estado Nueva apertura de vía ubicada en predio identificado con FMI 018-109110, evidenciado en la visita técnica de control y seguimiento (25 de febrero de 2025)</p> | |

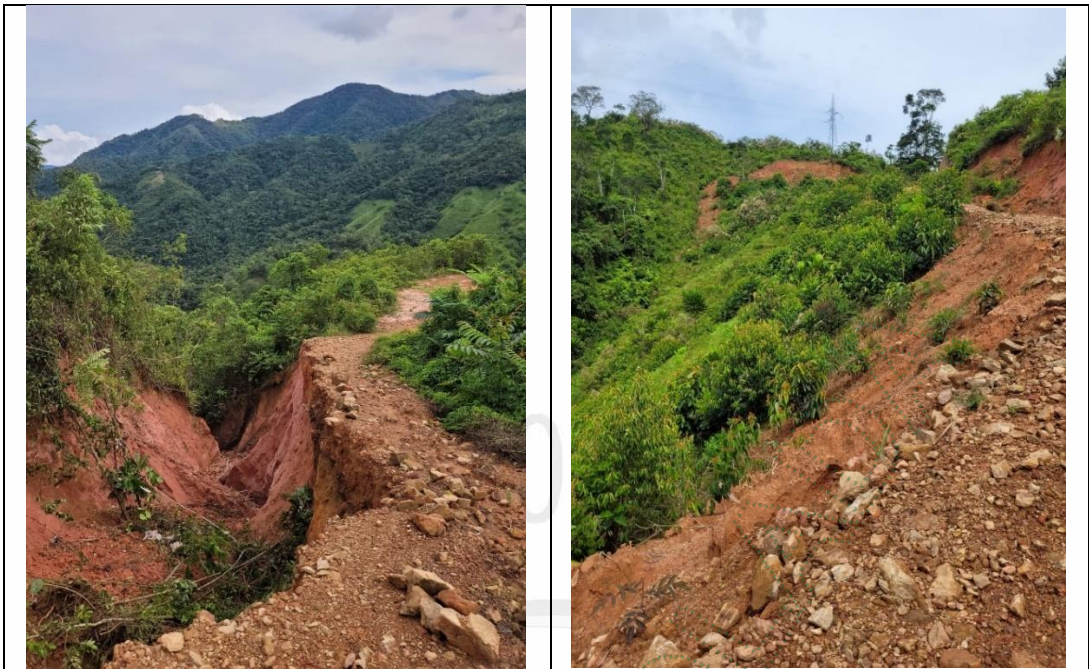
**Imagen 19.** Estado Nueva apertura de vía ubicada en predio identificado con FMI 018-109110, evidenciado en la visita técnica de control y seguimiento (25 de febrero de 2025)

Adicionalmente, la construcción de la nueva vía, generó procesos erosivos superficiales tales como surcos y cárcavas de gran tamaño en el terreno, que evidencian un mal manejo de las aguas de escorrentía, así mismo se observó un mal manejo del material de excavación, además de que el material producto de la excavación se depositó en las laderas de los taludes, sumado a que no se observa compactación, ni manejo técnico en la construcción, ni mantenimiento de esta.

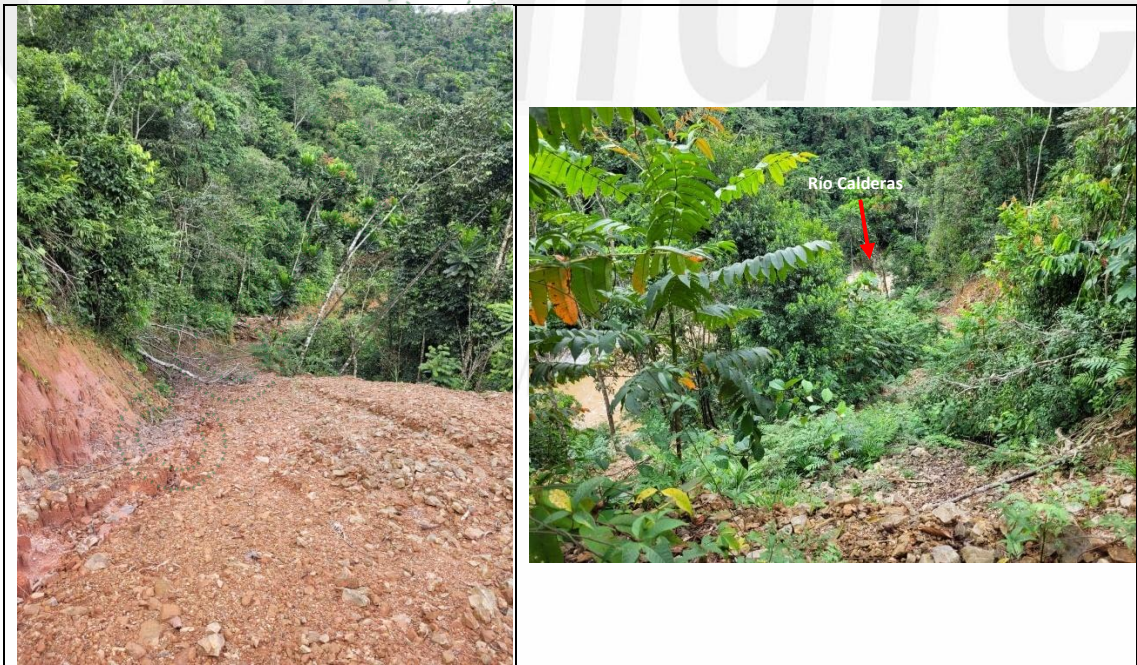
**Imagen 20.** Estado punto final de la nueva apertura de vía sobre un sitio con coordenadas, evidenciado en la visita técnica de control y seguimiento (25 de febrero de 2025)

Con la apertura de esta nueva vía se presume tala de bosque nativo, como se pudo evidenciar en el registro fotográfico anterior, y al respecto, no se contó con el permiso de aprovechamiento forestal otorgado por la Corporación.

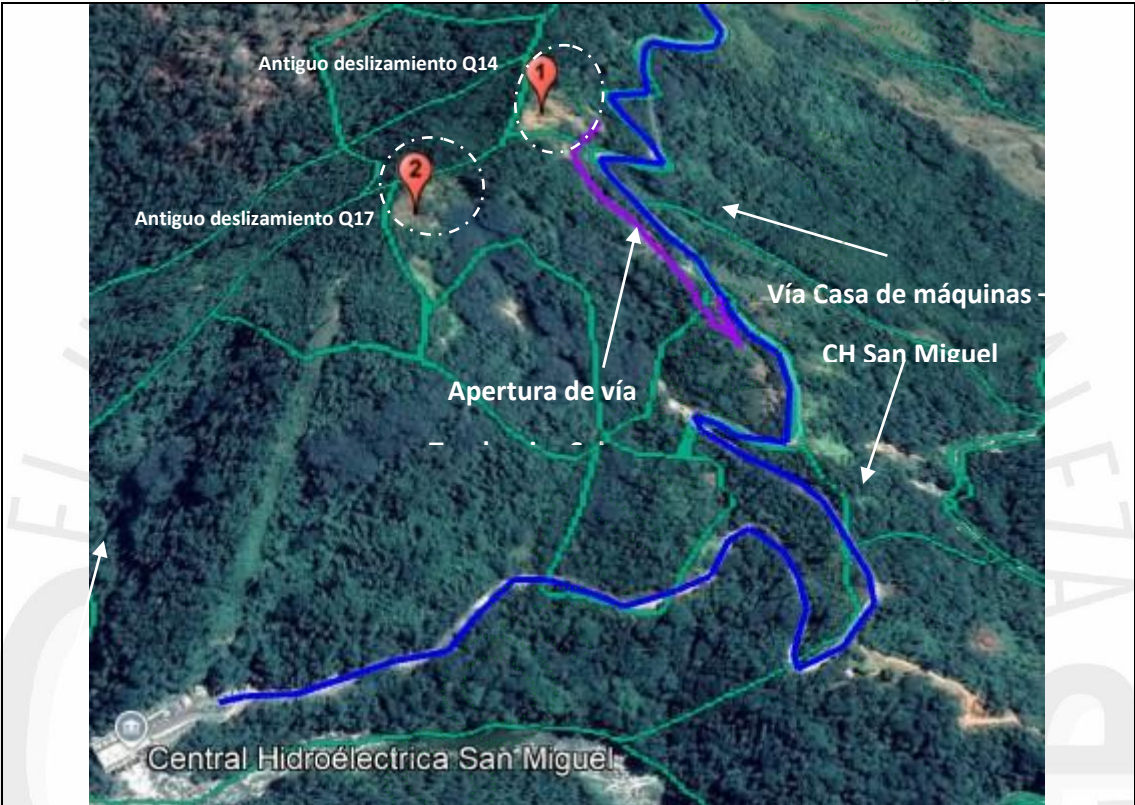
**Imagen 21.** Track (línea morada apertura de vía Teodomi) recorrido realizado el día 25 de febrero de 2025

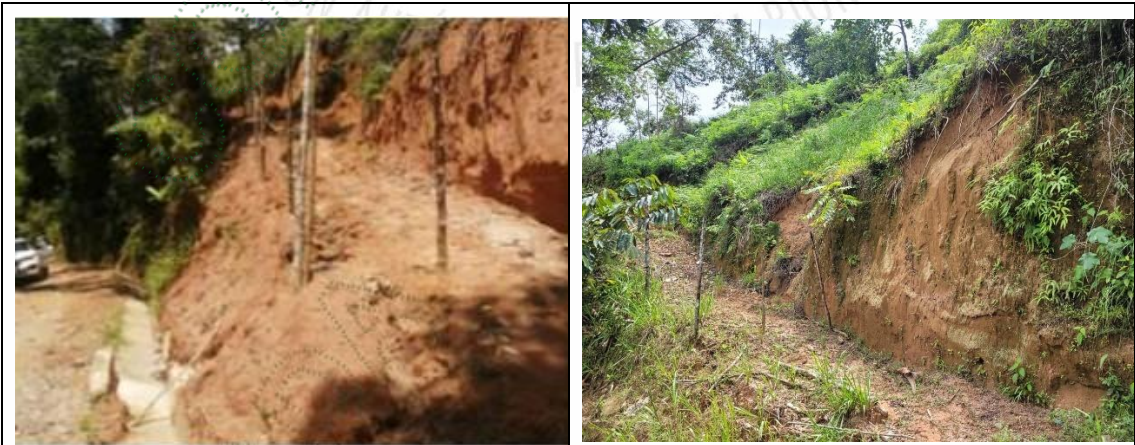
A diferencia de la apertura de la vía de la empresa COCOLA, el inicio de la vía sin permiso realizada por el señor Teodomi Salazar, no presenta desprendimientos del terreno, y se observa en estado de regeneración natural, como se evidencia a continuación:

**Imagen 22.** Estado punto de finalización desde la vía sin permiso paralela a casa de máquinas,

**Imagen 23.** Estado punto de finalización desde la vía sin permiso paralela a casa de máquinas,

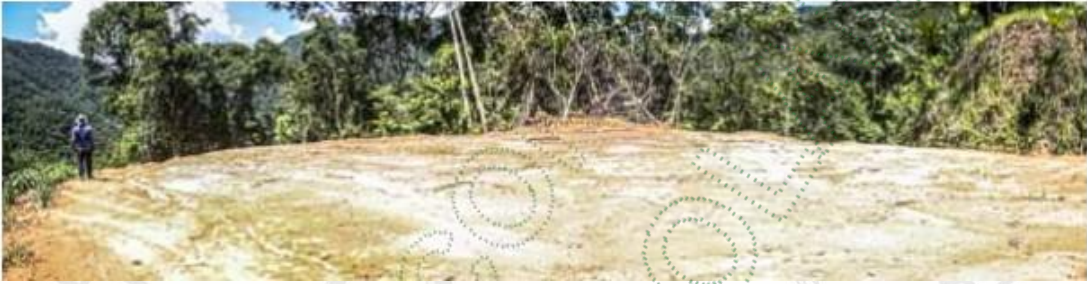
Con relación a la explanación, esta también se observó en estado de regeneración natural, sin presencia de procesos erosivos o de socavación por desprendimientos del terreno.

**Imagen 24.** Estado Explanación realizada en apertura de vía realizada por Teodomiro Salazar, evidenciado en la visita técnica de atención a queja ambiental **(14 de agosto de 2023)**

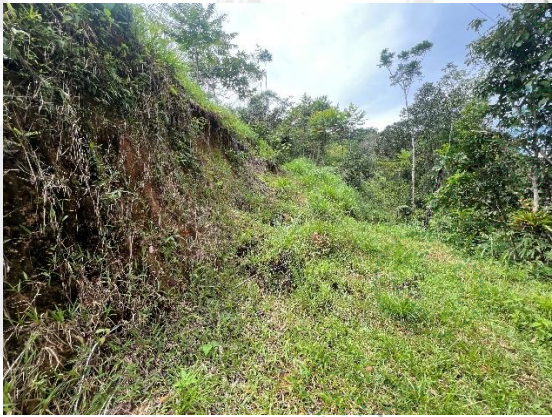
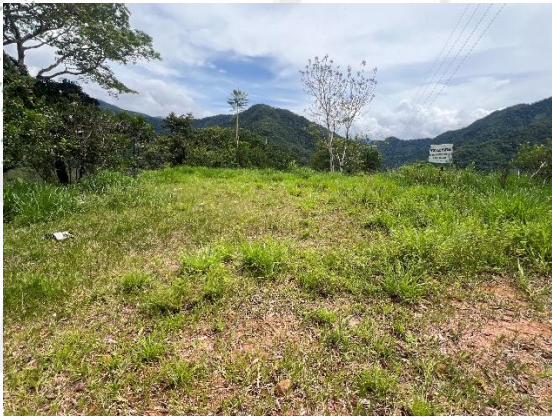
**Imagen 25.** Estado Explanación realizada en apertura de vía realizada por Teodomiro Salazar, evidenciado en la visita técnica de control y seguimiento **(25 de febrero de 2025)**

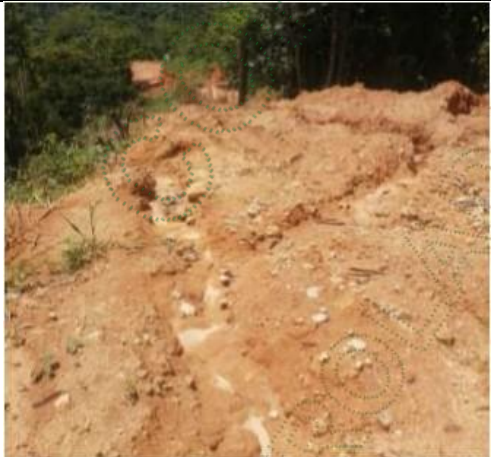
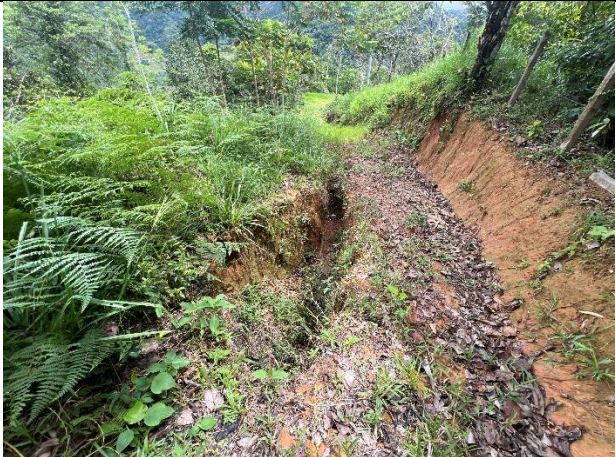
Los surcos evidenciados en la vía se apreciaron cubiertos de material vegetal, sin embargo, no se han realizado obras de drenaje, ya que se continua observando arrastre de material granular - sedimentable y socavación del terreno, por el manejo inadecuado de aguas lluvias. Lo mencionado anteriormente, se soporta en el siguiente registro fotográfico:

**Imagen 26.** Estado Surcos en el suelo en vía sin permiso realizada por el señor Teodomiro Salazar, evidenciado en la visita

**Imagen 27.** Estado Surcos en el suelo en vía sin permiso realizada por el señor Teodomiro Salazar,
