POR MEDIO DEL CUAL SE INICIA UN PROCEDIMIENTO ADMINISTRATIVO SANCIONATORIO AMBIENTAL.

LA DIRECTORA DE LA REGIONAL PÁRAMO DE LA CORPORACIÓN AUTONOMA REGIONAL DE LAS CUENCAS DE LOS RIOS NEGRO Y NARE, CORNARE. En uso de sus atribuciones legales, estatutarias, funcionales, en especial las previstas en las leyes 99 de 1993 y 1333 de 2009, el Decreto 1076 de 2015 y

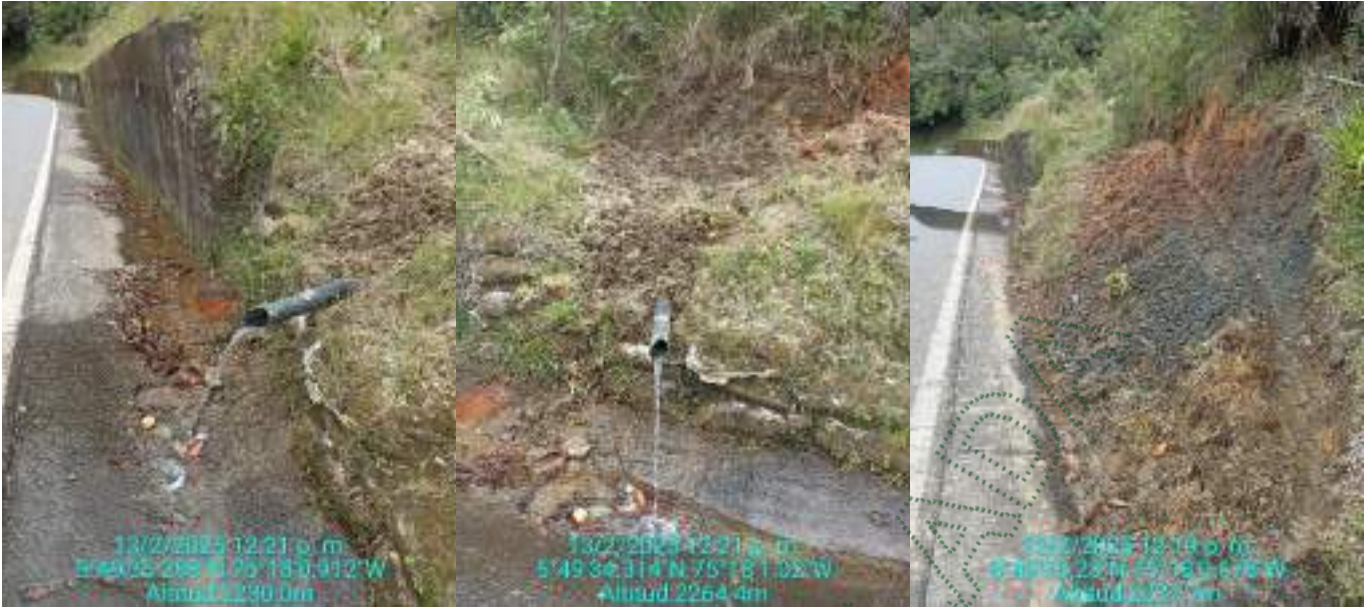
*Al ingreso del predio se realizó una adecuación del terreno para la salida de un caballo con carga de acuerdo a lo consultado telefónicamente con el señor Uber Ossa. Esta adecuación consiste en una marcación con herramienta manual y poco profunda en la base de la barranca haciendo un canal o acequia de unos 3 metros de longitud, con el fin de recoger el agua que baja permanentemente del nacimiento, evitar que se siga regando por el suelo y pueda hacer pantano con las pisadas del caballo. En un extremo de la acequia se colocó una manguera enterrada de unos 2 metros de largo, para pasar el agua recogida en ese punto a salir a la berma de la vía. El agua que no alcanza pasar por la manguera, sale por el otro extremo de la acequia también hacia la berma de la vía. Este trabajo no contaminó el nacimiento, ni afectó flora en el sitio.*

Adecuación realizada al ingreso del predio.

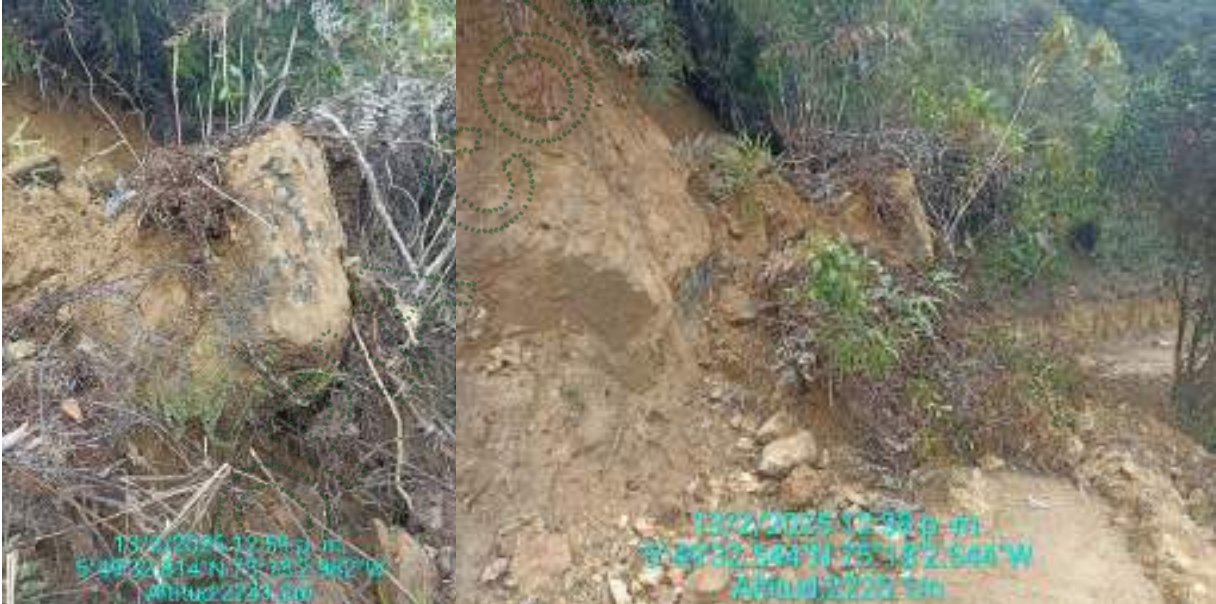
Al interior de la vía se presentan varios puntos con deslizamientos presentados por la inestabilidad del talud de corte y la presencia de lluvias en los últimos días. Dentro de esos puntos con deslizamiento se encontró una **roca de gran tamaño**, desprendida del talud de corte que quedó con la apertura de la vía. Esta piedra es de forma ovalada y esta soportada solamente con un poco de tierra suelta, y quedó ubicada a una distancia menor 1 metro del talud de relleno, con alto riesgo de desprenderse en cualquier momento por el aumento de aguas lluvias, puede rodar, caer directamente a la vía principal y causar accidentes de tránsito. El tamaño de la roca es bastante considerable, lo que puede ocasionar accidentes en caso de que se presentara su desprendimiento hacia la vía.

Roca desprendida del talud de corte con riesgo de caer a la vía principal.

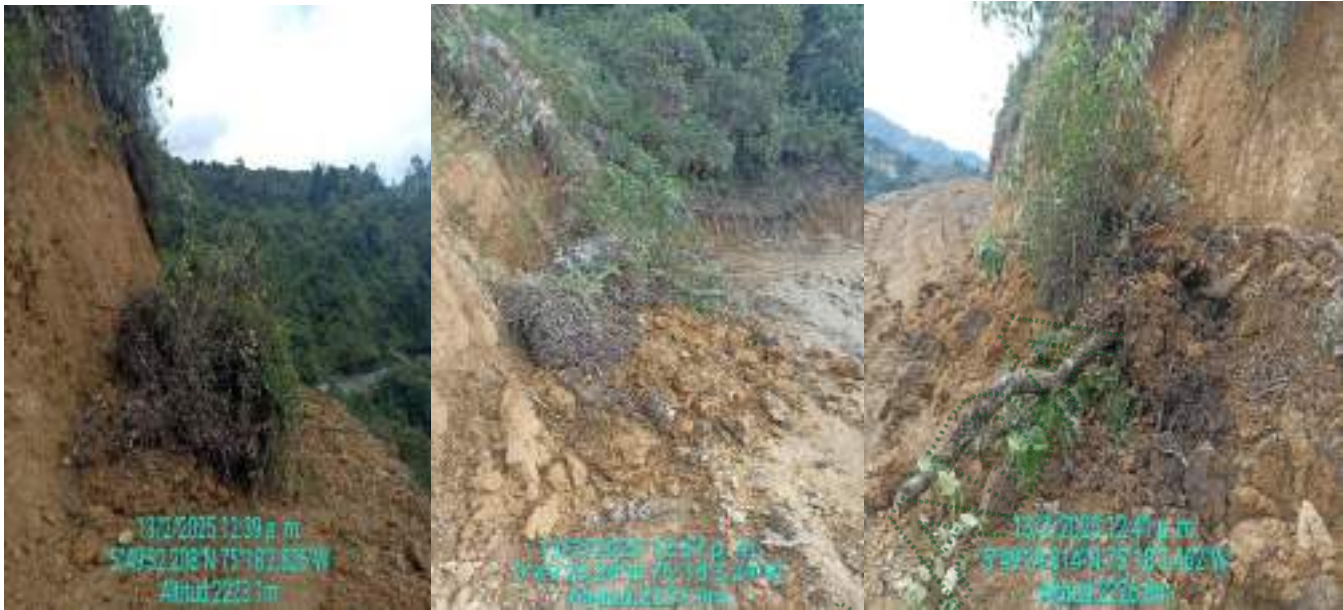
Varios deslizamientos presentados en el trayecto de la vía apertura

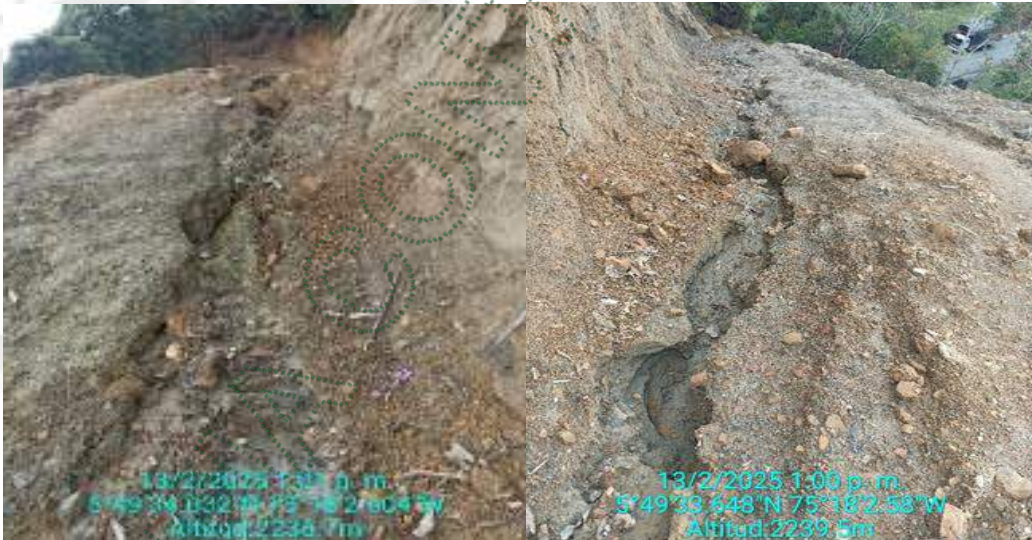
A lo largo de la vía apertura se observan agrietamientos con ranuras prolongadas, tanto en el talud de corte como en el talud de relleno de los suelos que fueron movidos, que pueden deslizarse fácilmente y caer al Río Aures causando contaminación y también pueden caer a la vía principal causando pantano y accidentes de tránsito. En varios puntos se observa rastros de suelo que ya bajando por la ladera del Río Áures por las fuertes aguas lluvias presentadas en los últimos días.

Grietas en la base del talud de corte

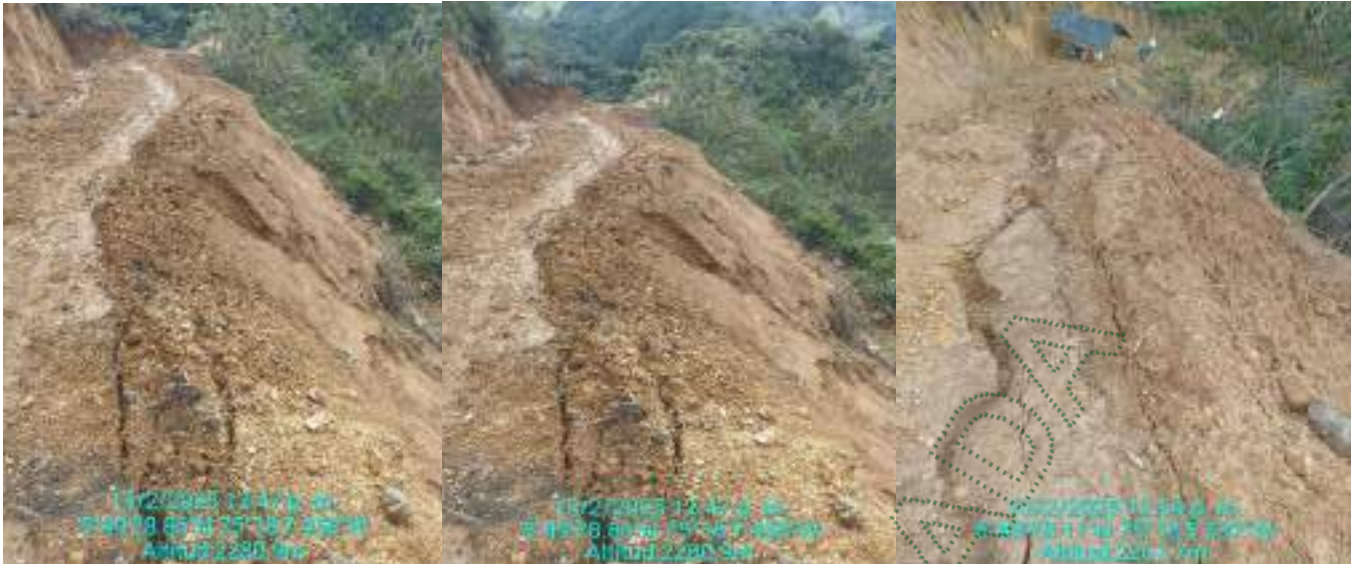
**Agrietamiento del talud de relleno con riesgo de caer al Río Áures y la vía hacia La Unión.**

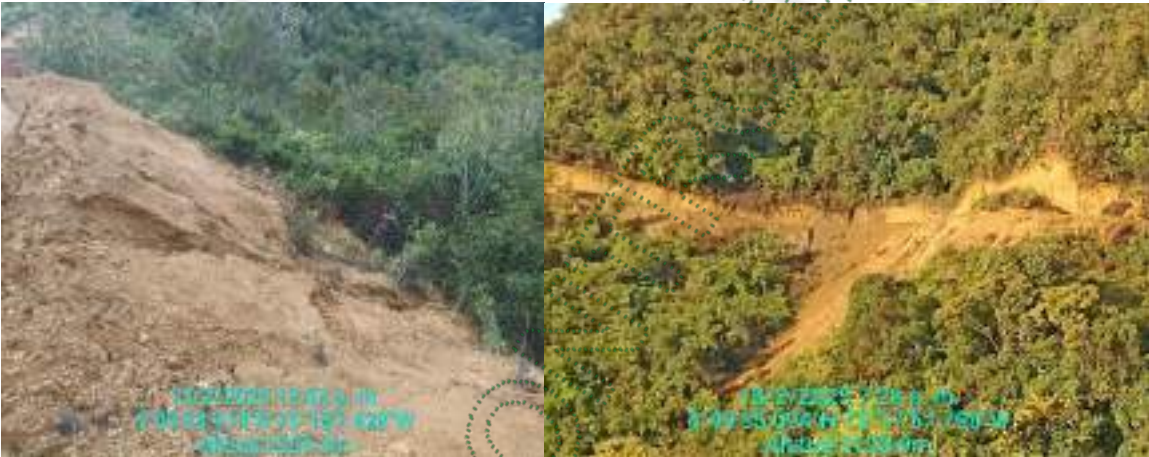
**Rastros de material que ya está bajando al Río Áures con las aguas lluvias.**

Esta vía se encuentra en alto riesgo de contaminar el Río Aures por material depositado con las aguas lluvias y de causar accidentes de tránsito, tanto por la roca que se encuentra con riesgo de caer a la vía, como por el pantano que se puede generar en la misma vía con el desprendimiento de suelo por las fuertes lluvias presentadas en la zona en los últimos días.

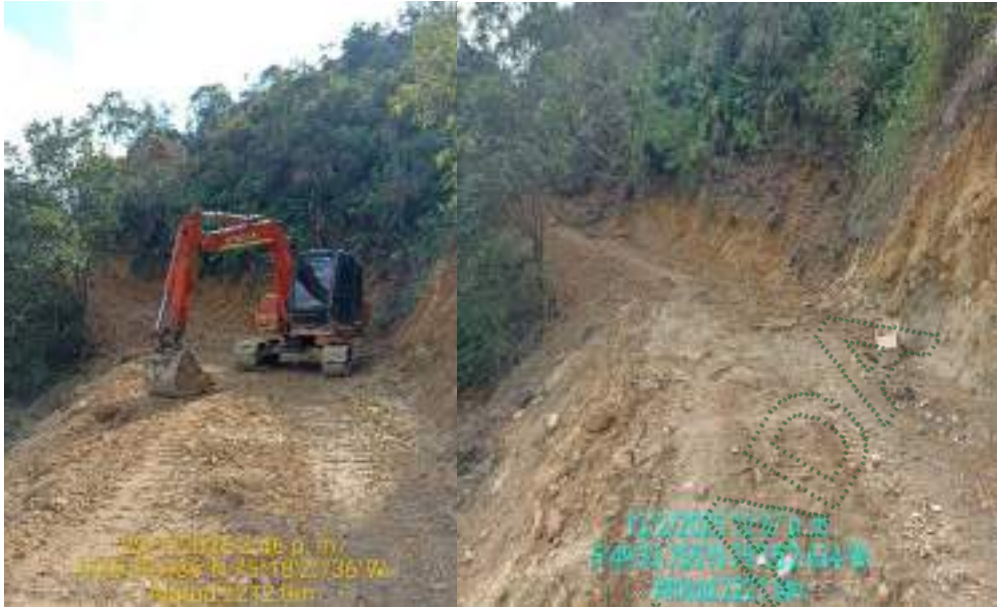
La máquina que se encontraba trabajando se retiró del sitio por el lado por donde ingresó inicialmente, sin afectar en su salida más suelo o flora nativa, ni el nacimiento que se encuentra en la proyección de la vía. Los movimientos de tierras para la apertura de la vía se suspendieron en el punto donde se encontró la maquina en la visita anterior.

Maquinaria retirada del sitio

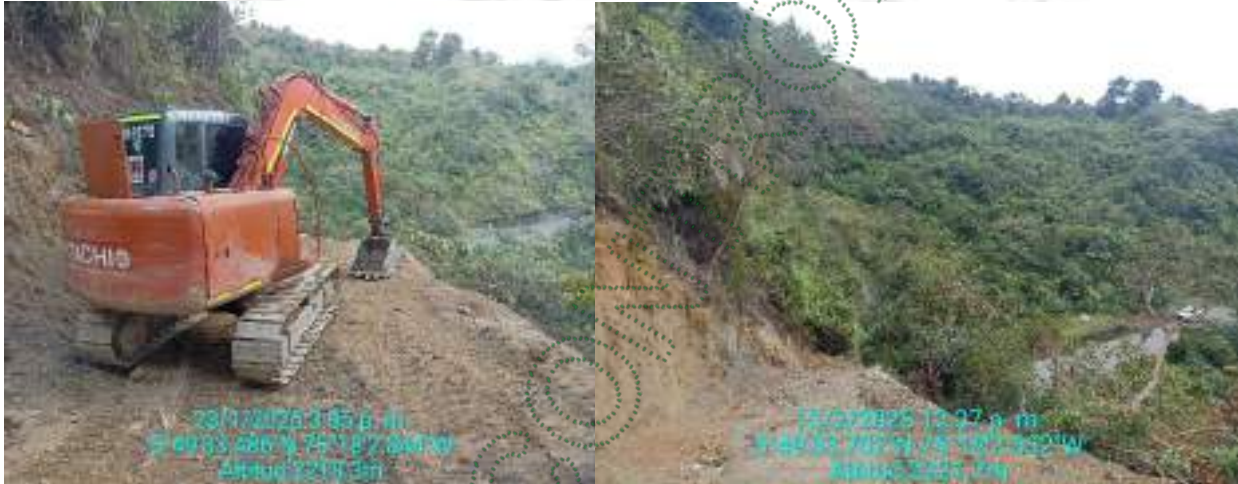
No se dio continuidad a la vía.

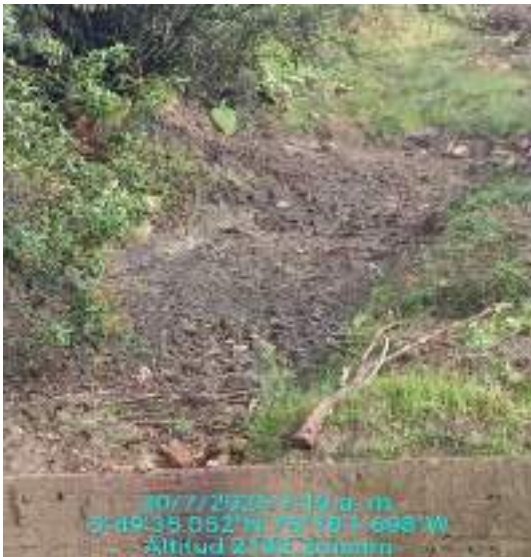
En cumplimiento a las funciones de control y seguimiento asignadas por la Corporación, se realizó una visita al sitio de afectación para verificar las condiciones ambientales del mismo, encontrando que recientemente se realizó una intervención con herramientas manuales en la entrada al predio, en el punto con coordenadas

Vista desde la vía principal hacia La Unión

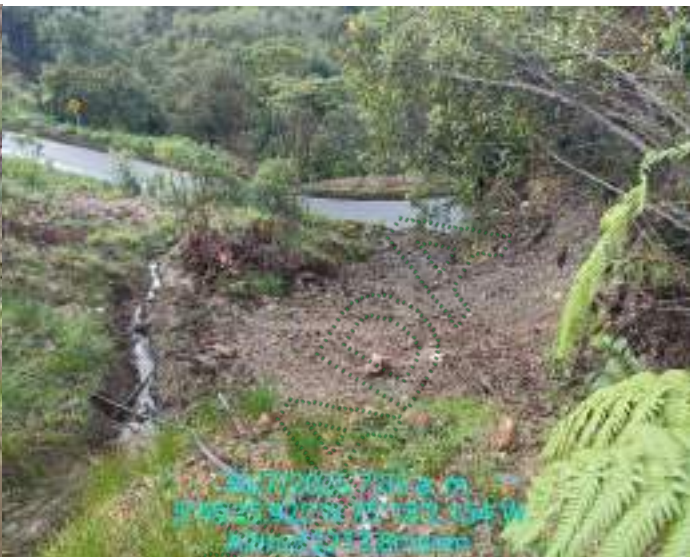
Vista desde adentro del predio hacia la vía a La Unión

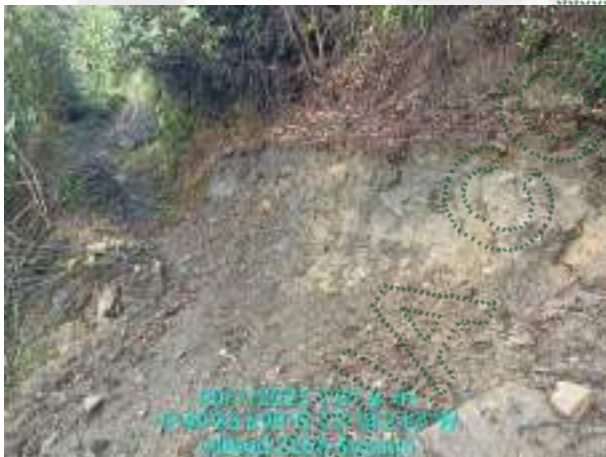
Se observa un tramo continuo de aproximadamente 30 metros de largo con unos 3 metros de ancho, con labores recientes de movimiento de tierra, limpieza, nivelación y retiro de material vegetal. Se realizó una nivelación y limpieza parcial de la vía, se observa remoción de material suelto para despejar el paso. También se realizó una ampliación puntual de la vía. En el tramo donde hubo cortes irregulares, se nota aporte de material para emparejar el piso de la vía.

Cortes realizados en dirección al camino que conecta con la parte de la vía suspendida

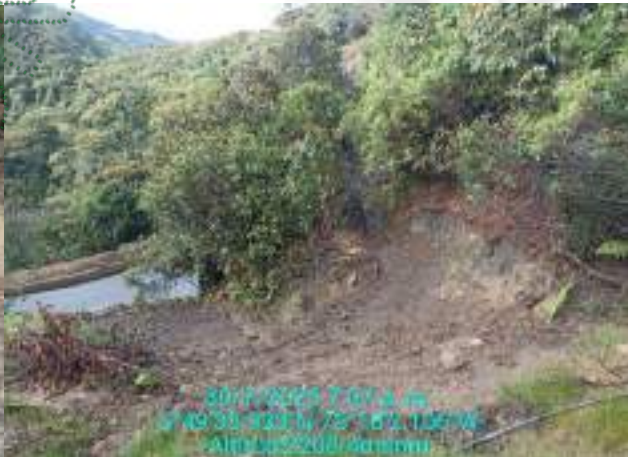
No se observó rastros de ingreso de maquinaria pesada para este trabajo. Los cortes son realizados de manera irregular utilizando herramientas manuales; fueron realizados en dirección al otro punto, donde inicialmente se había suspendido la apertura de la vía, al parecer con el propósito de conectar estos dos puntos y llegar a la vía principal. Con este tramo intervenido esta vía está a tan solo unos 40 metros aproximadamente de terminarse para conectar con la vía que conduce al municipio de La Unión.

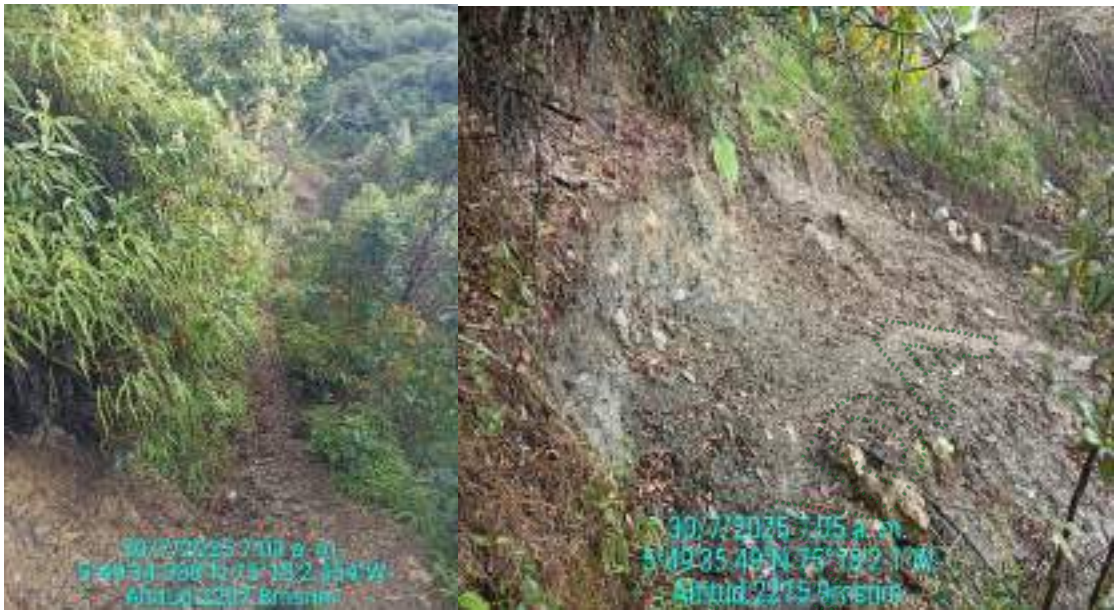
En las siguientes imágenes se muestra los cortes en el talud interno de la vía, que dejan ver el trazado realizado en dirección a encontrarse con primer punto donde quedó la vía inicialmente suspendida.

**Punto de suspensión de obras**                      **Punto donde conecta la vía con el tramo intevenido**

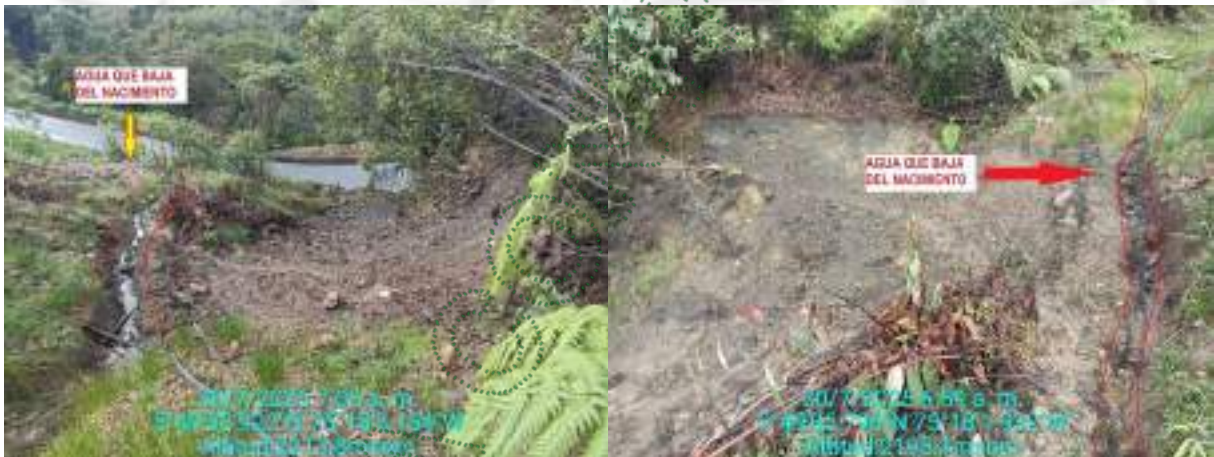
Se realizó una desviación del cauce del nacimiento relacionado en el IT-00644-2025 del 29/01/2025, el cual quedó pasando al lado del punto intervenido. Esto pudo haber ocasionado una contaminación del cuerpo de agua por la construcción una acequia de unos 30 metros de largo, con el fin de descargar las aguas que bajan del nacimiento a llegar directamente a la berma de la vía principal.

Acequia que conduce el agua del nacimiento a la berma de la vía.

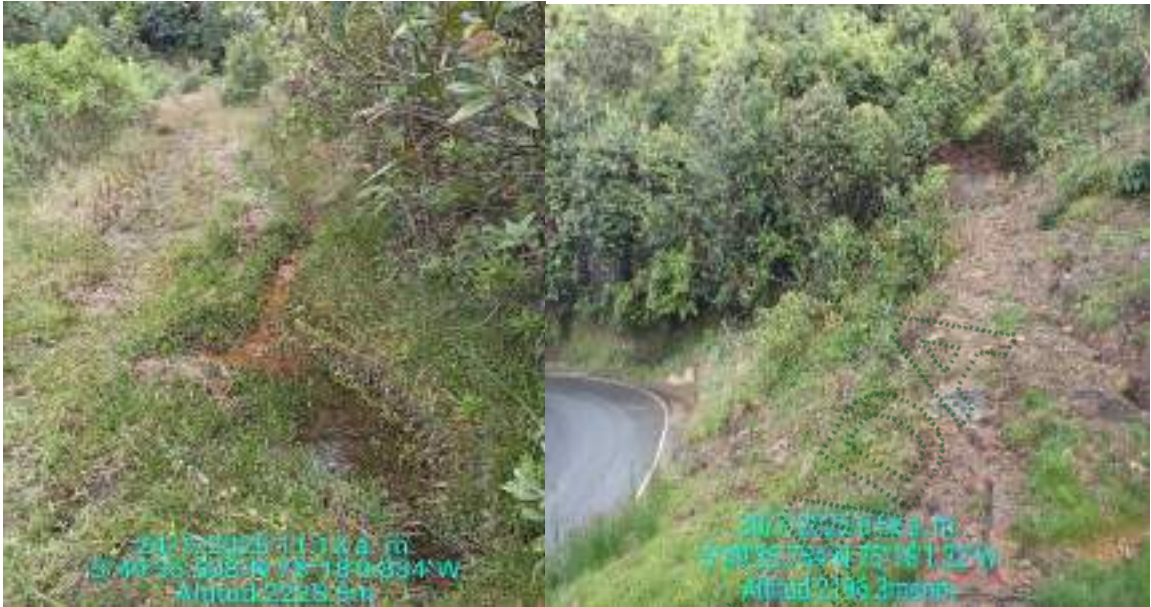
Enero 2025                      Aguas del nacimiento                      Julio 2025

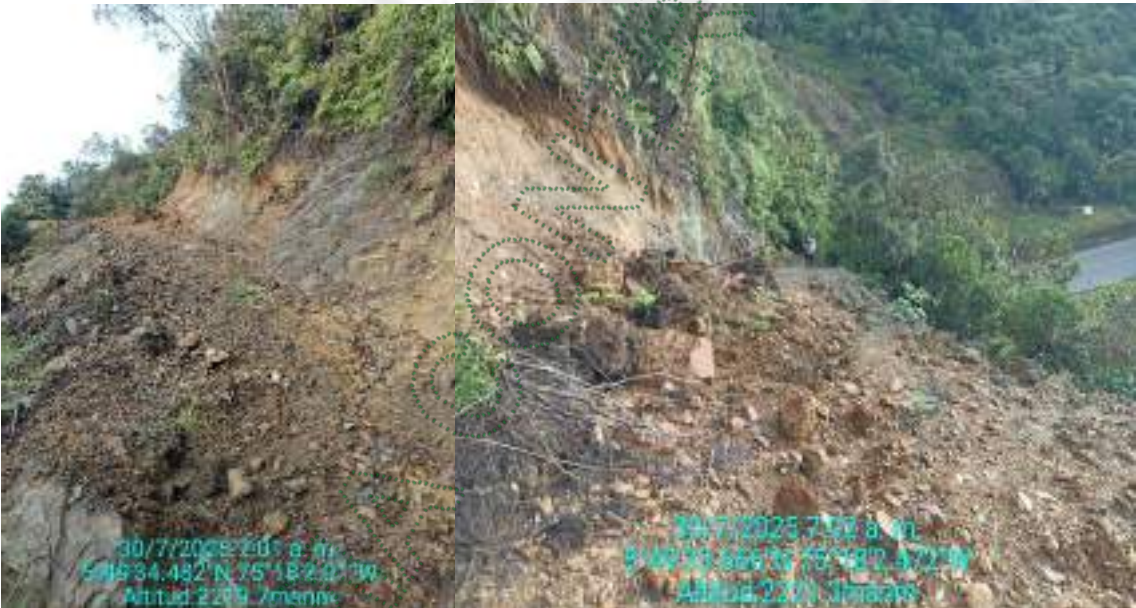
En el trayecto donde se suspendió la apertura de la carretera inicialmente se han presentado algunos deslizamientos a causa de las lluvias presentadas en los últimos días:

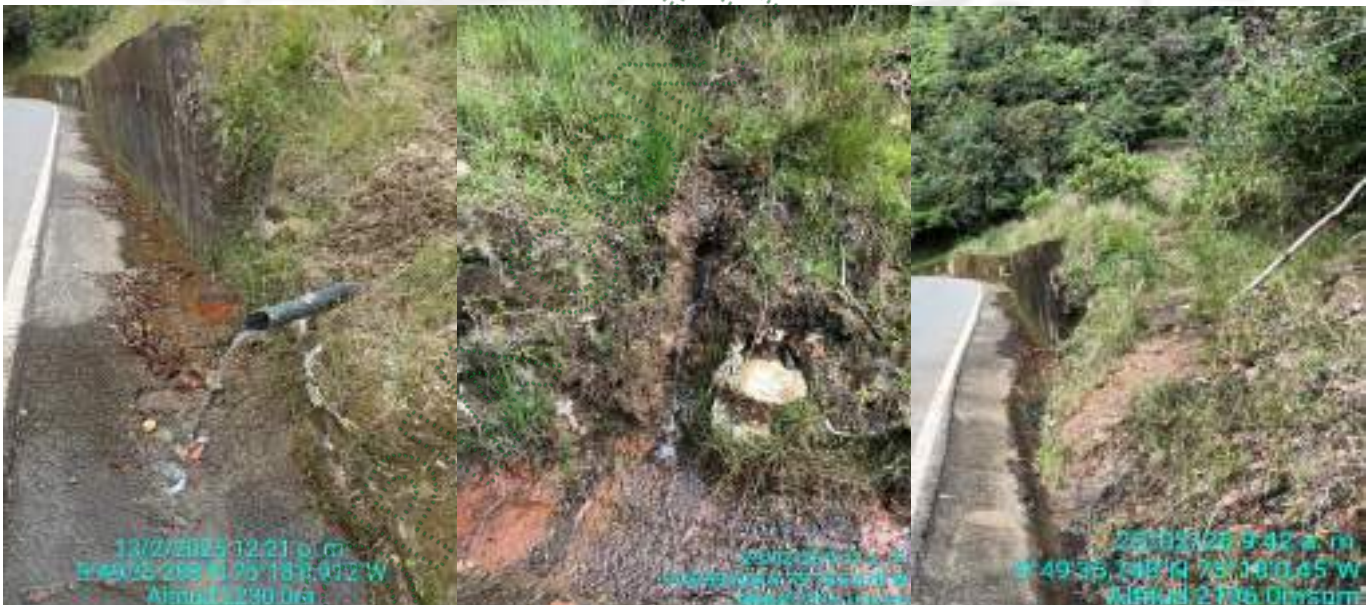
La manguera descrita en el IT-01101-2025, la que había sido instalada en la entrada del predio para facilitar la salida del agua hasta la berma de la vía pavimentada, fue retirada dejando una pequeña acequia que demarca el lugar que ocupaba la manguera (2m largo x 10cm ancho x 10 cm profundidad), como se muestra:

Febrero 2025 - IT-01101-2025

Febrero 2026 - Manguera retirada

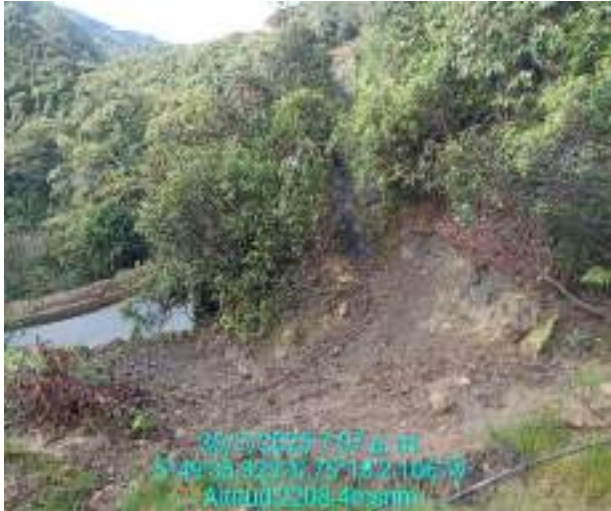
No se continuaron los trabajos en esta zona para conectar la vía interna con la vía pavimentada, quedando solo como camino de acceso hacia adentro del predio como se muestra:

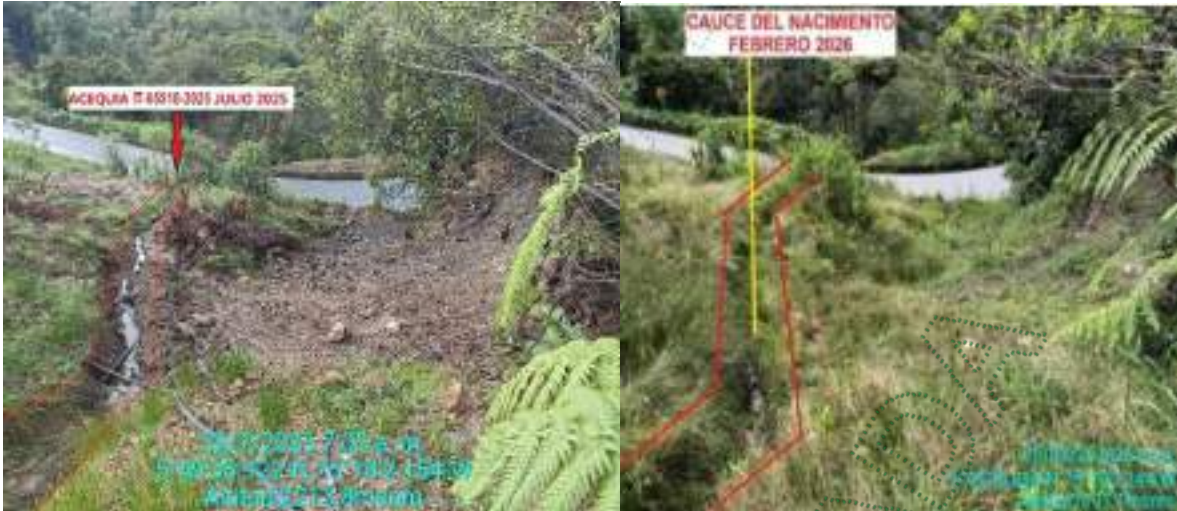
Izq. Foto tomada del IT-05510-205. Der. Cauce la fuente febrero de 2026

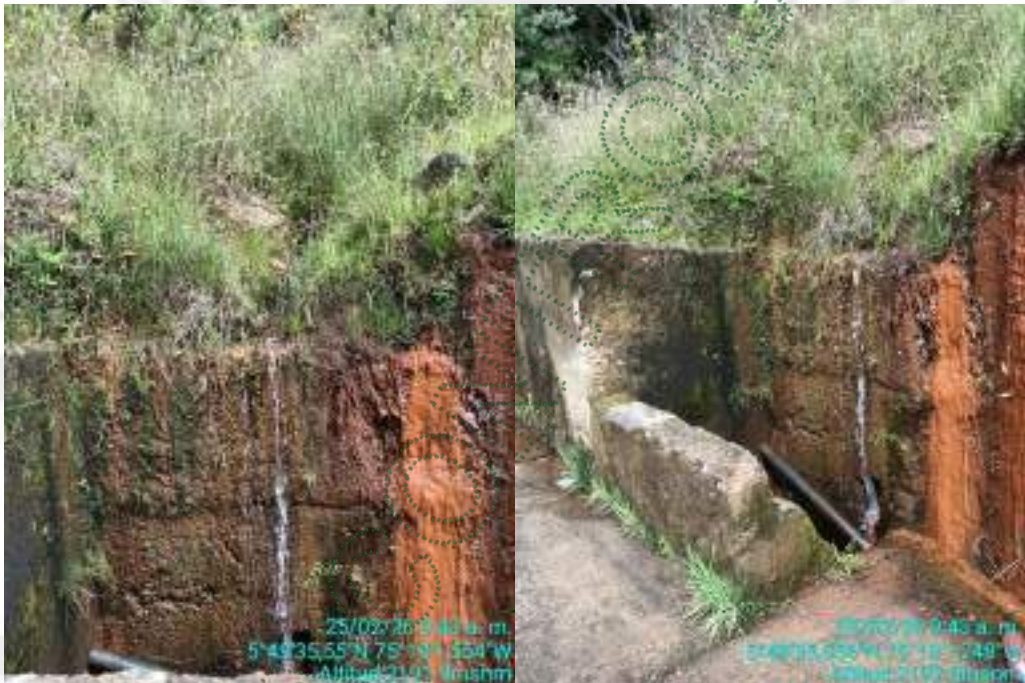
Salida del agua del nacimiento a la obra de vía pavimentada

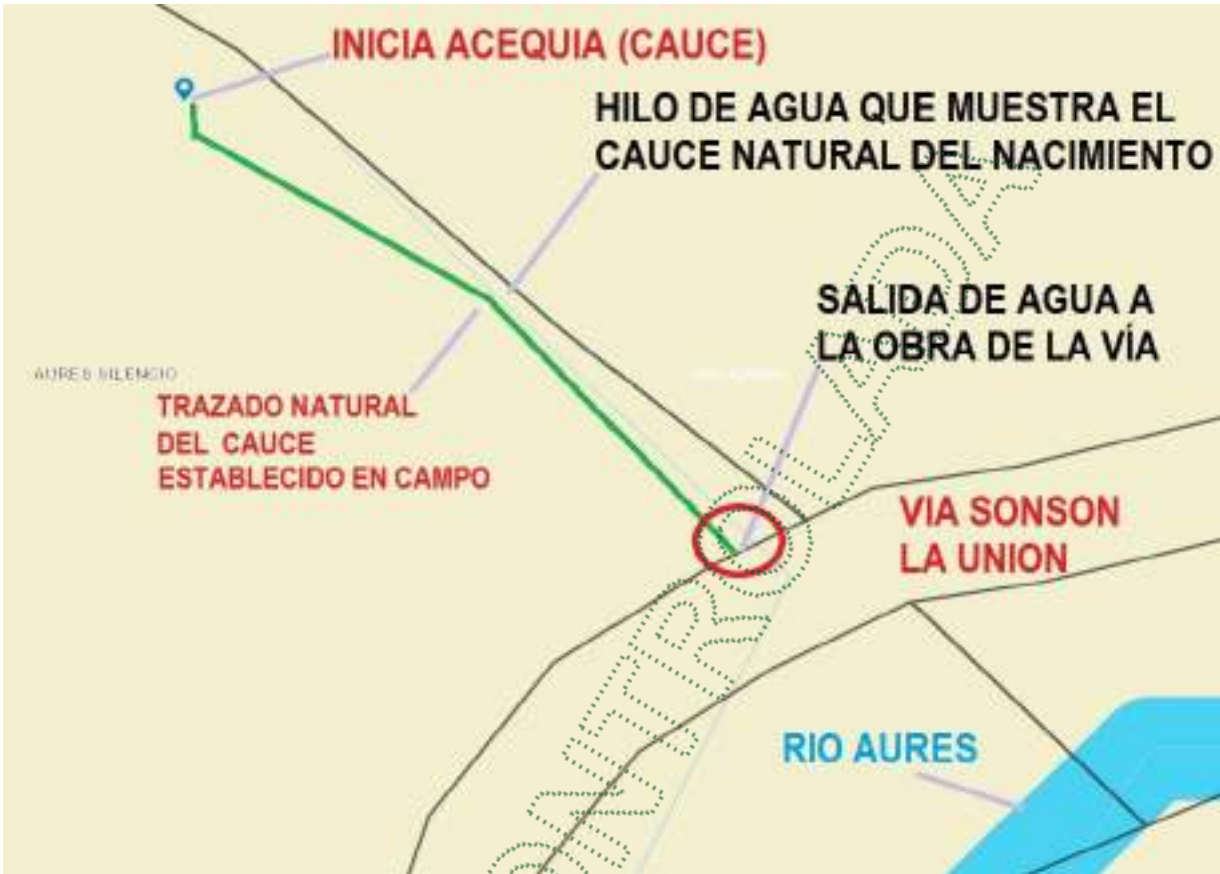
En este sentido, se concluye que la intervención realizada con herramientas manuales en el sector descrito no corresponde a la construcción de una acequia, sino al retiro de la cobertura vegetal que en ese momento se encontraba cubriendo parcialmente el cauce del nacimiento. La revisión cartográfica también evidencia que la fuente drena hacia la cuenca del río Áurea, localizada en la parte baja del predio.

Consulta Geoportal Corporativo sobre el cauce del nacimiento

En consideración a lo anterior, se recomienda establecer y respetar el margen de retiro correspondiente, con el fin de garantizar la protección del nacimiento y de la corriente asociada.

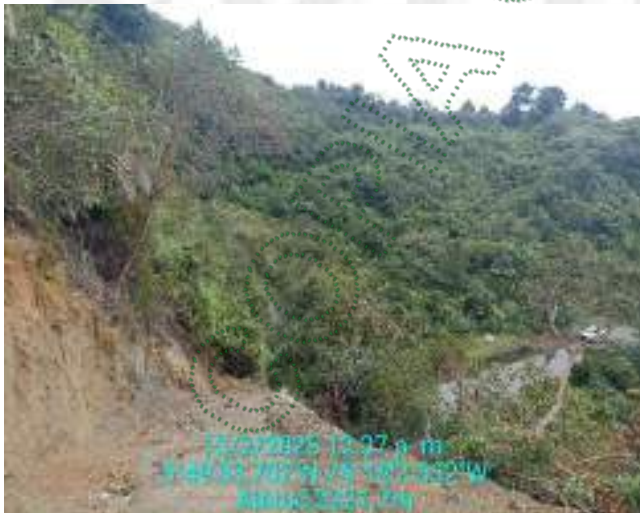
La explanación realizada inicialmente continúa en el mismo punto, solo se ha adecuado un poco el acceso peatonal hacia adentro del predio.

Febrero 2025 - IT-01101-2025

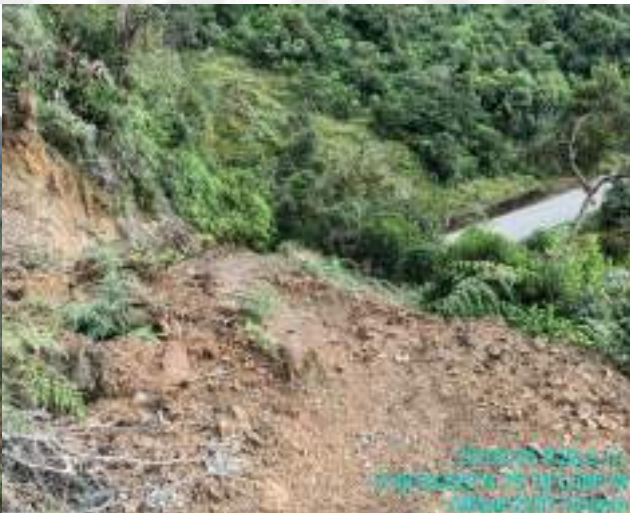
Febrero 2026 – No se ha dado continuidad a la vía

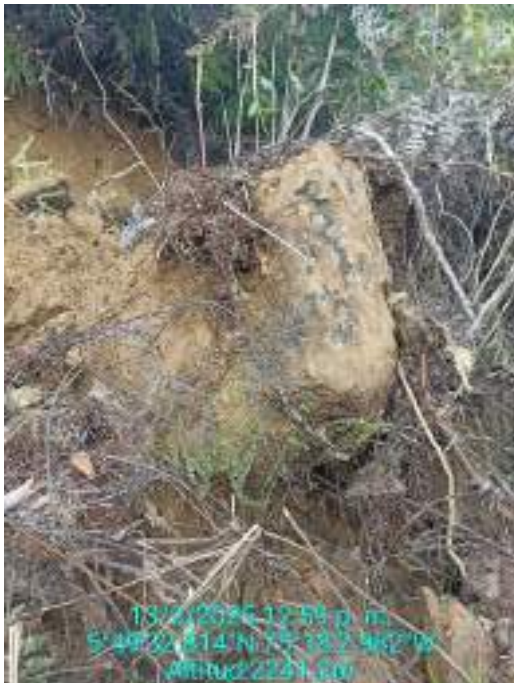
La piedra grande que presentaba riesgo de caerse en la vía pavimentada fue cuñada asegurada en la base con material de roca, por lo que se concluye que este riesgo para los vehículos y las personas en la vía, disminuyó en gran medida y tiene menos posibilidades de materializarse.

Febrero 2025 - IT-01101-2025

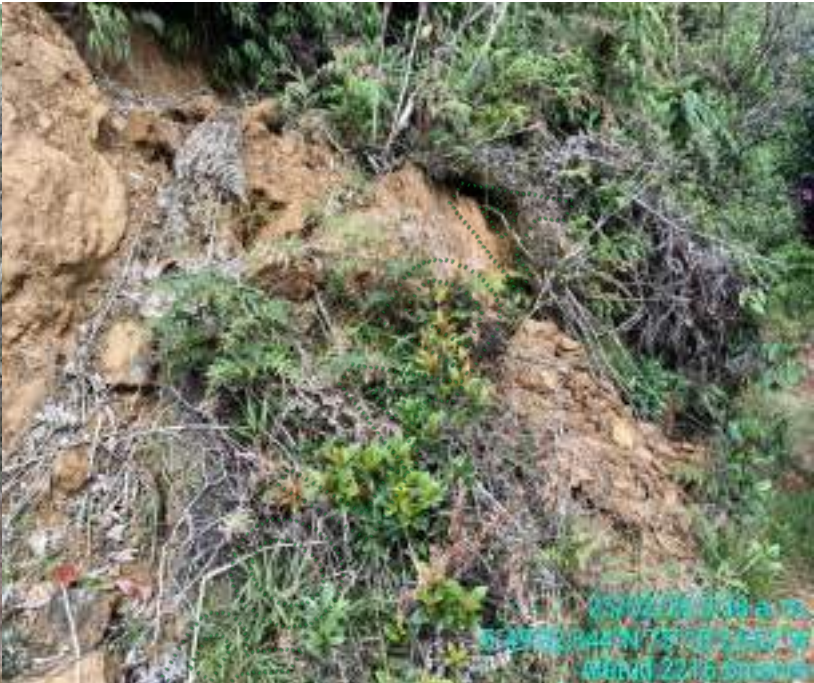
Febrero 2026 – Piedra que generaba alto riesgo en la vía

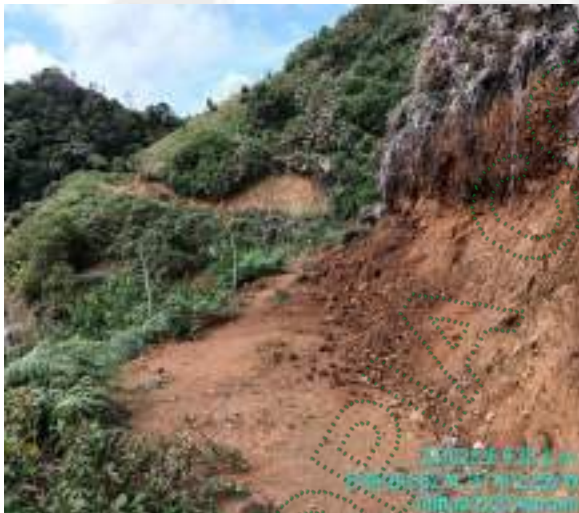
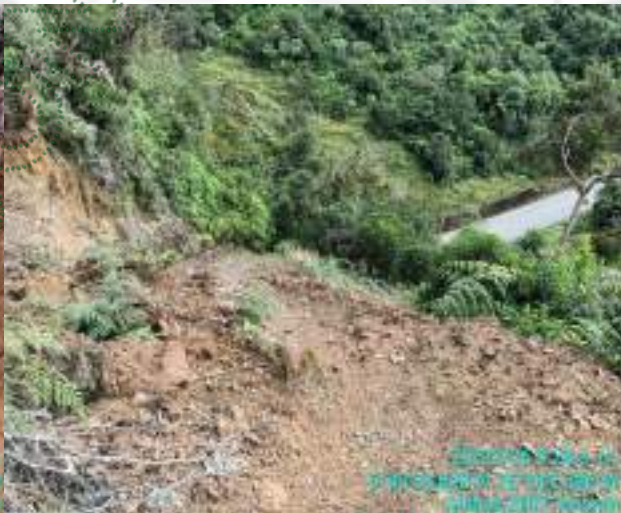
Hacia adentro de la vía apertura se observa algunos desprendimientos de la banca en el talud interno.

Desprendimientos de la banca – Talud interior

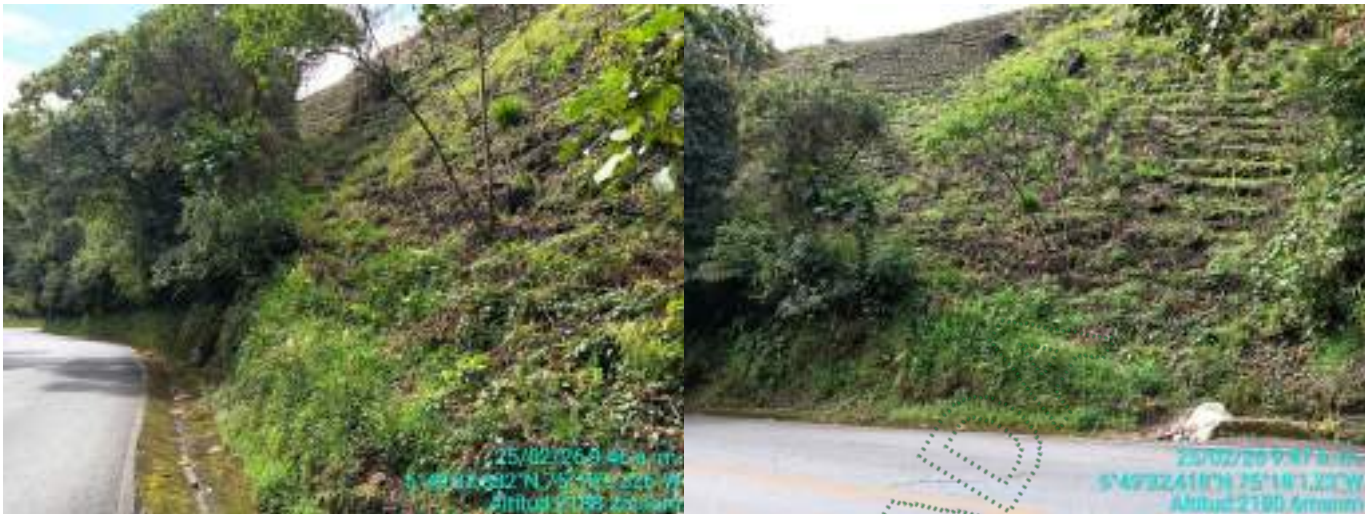
A unos 100 metros de la salida del agua mencionada anteriormente, y continuando la vía hacia Sonsón unos 100 se observó una entrada para un lote que fue arado y sembrado por el usuario, a pesar de estar informado en el proceso, sobre la susceptibilidad de los terrenos a movimientos en masa medios, altos y muy altos, descritos en IT-00644-2025.

**Entrada sobre la vía pavimentada hacia Sonsón**

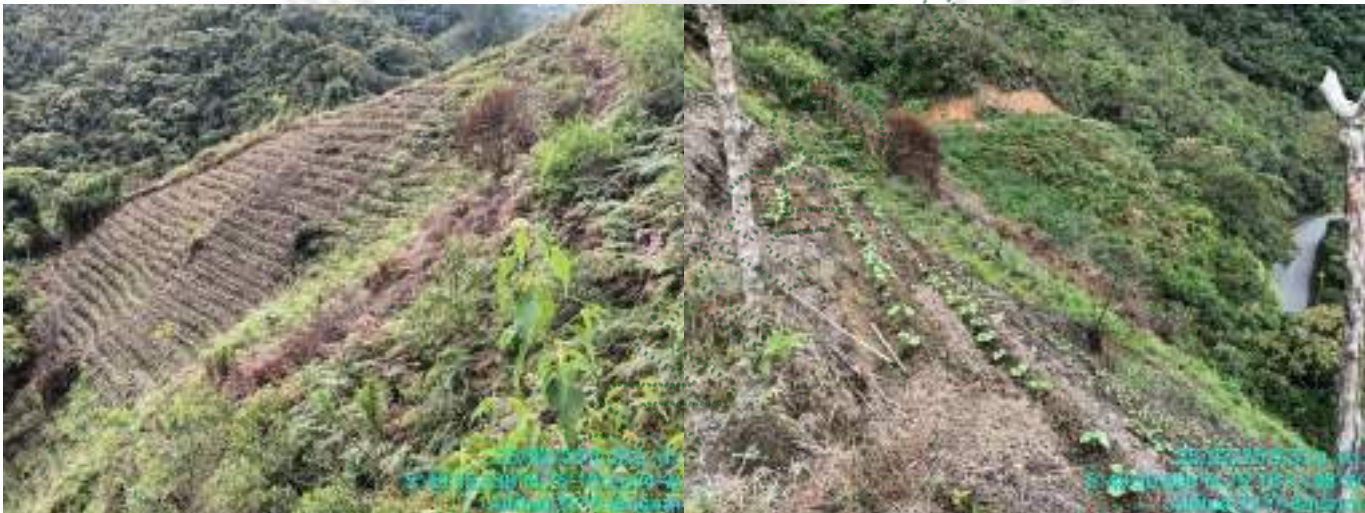
Se calcula a la vista que el lote tiene un área aproximada de 3.600 metros cuadrados, conformado por suelo de ladera alta pendiente en dirección a la cuenca del Río Áures, lo que indica que las aguas lluvias pueden generar arrastre de materiales hacia las obras transversales de la vía pavimentada que descargan al Río Áures. En el momento de la visita no se observó material de tierra sedimentado en la obra transversal de este punto en la vía pavimentada, ni en la salida hacia el Río Áures.

**Terreno arado y sembrado en el predio.**

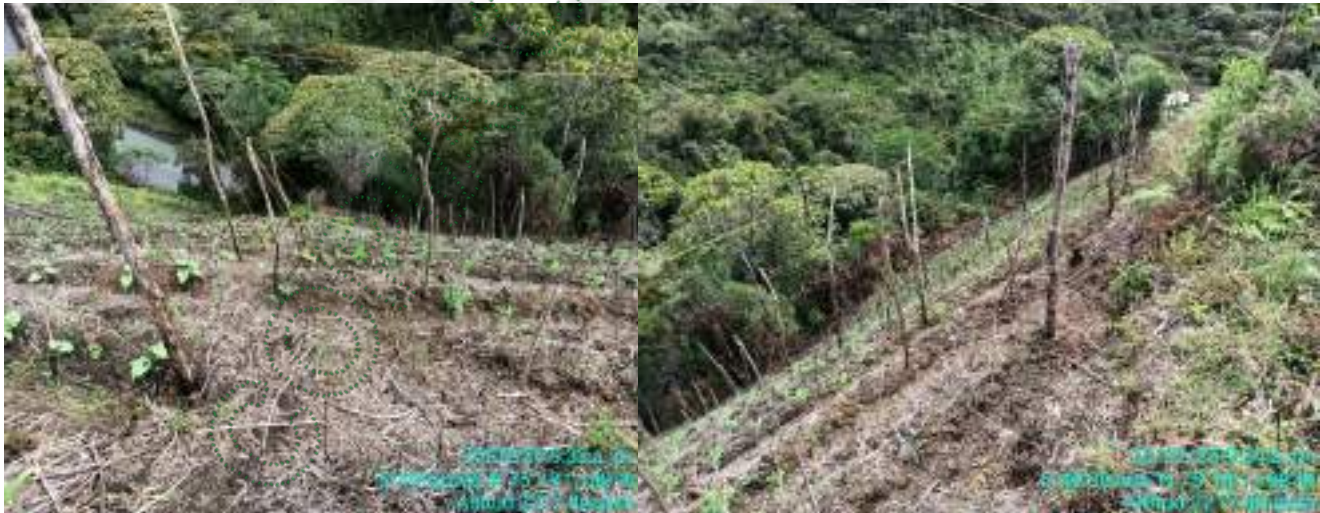
**Terreno arado y sembrado en el predio.**

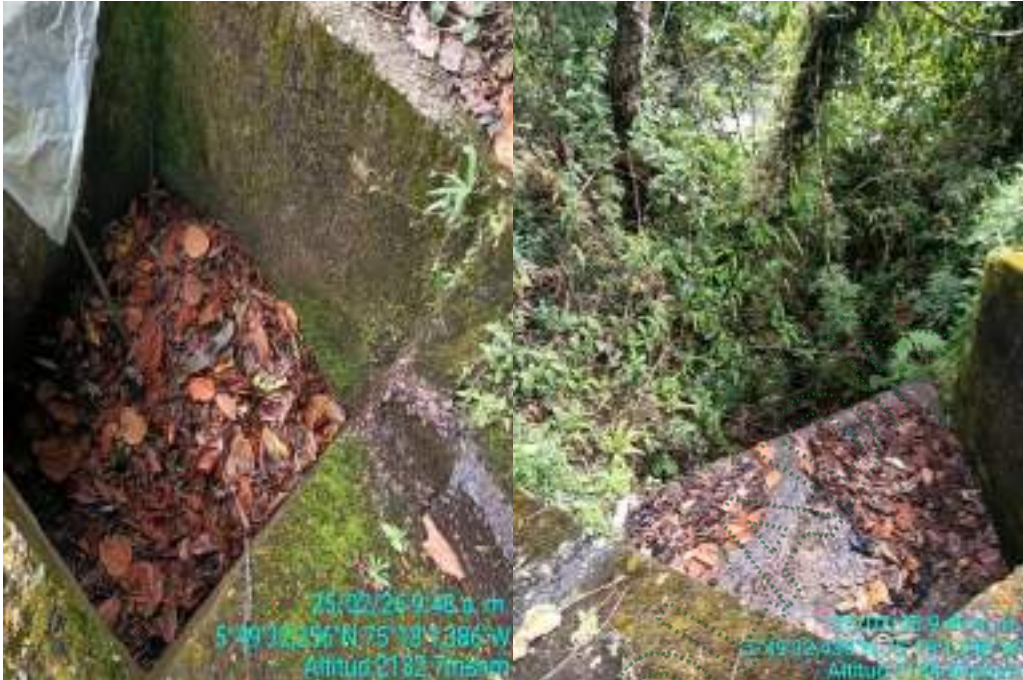
Obra que recibe las aguas lluvias abajo del lote arado y salida hacia el Río Áures
