RESOLUCIÓN

POR MEDIO DE LA CUAL SE ADOPTAN UNAS DETERMINACIONES

LA DIRECTORA DE LA REGIONAL PORCE NUS DE LA CORPORACIÓN AUTÓNOMA REGIONAL DE LAS CUENCAS DE LOS RÍOS NEGRO-NARE "CORNARE", En uso de sus atribuciones legales, estatutarias, funcionales y

Que el día 15 de abril del 2025, por parte del equipo técnico de la Corporación se realizó visita técnica de control y seguimiento con la finalidad de verificar el cumplimiento de las medidas preventivas impuesta y requerimientos formulados mediante radicado RE-02222-2025 del 17 de junio de 2025; generándose el informe técnico N° **IT-02668-2026 del 08 de mayo del 2026**, en el cual se plasman las siguientes observaciones y conclusiones:

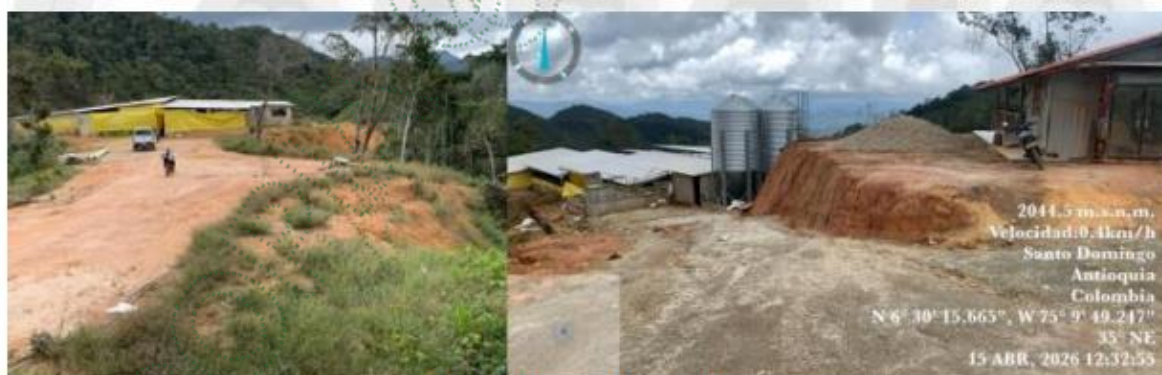
Figura 1. Galpones para cerdos

Durante la inspección en campo se evidenciaron nuevos puntos de intervención, localizados en las coordenadas $6^{\circ}30'15.46''$ N $-75^{\circ}9'49.21''$ O y $6^{\circ}30'12.30''$ N $-75^{\circ}9'51.11''$ O, correspondientes a áreas explanadas en las cuales se encuentran en proceso de construcción estructuras tipo galpones para la producción porcícola. Estas intervenciones de apertura de vía presentan una longitud aproximada de 245 metros.

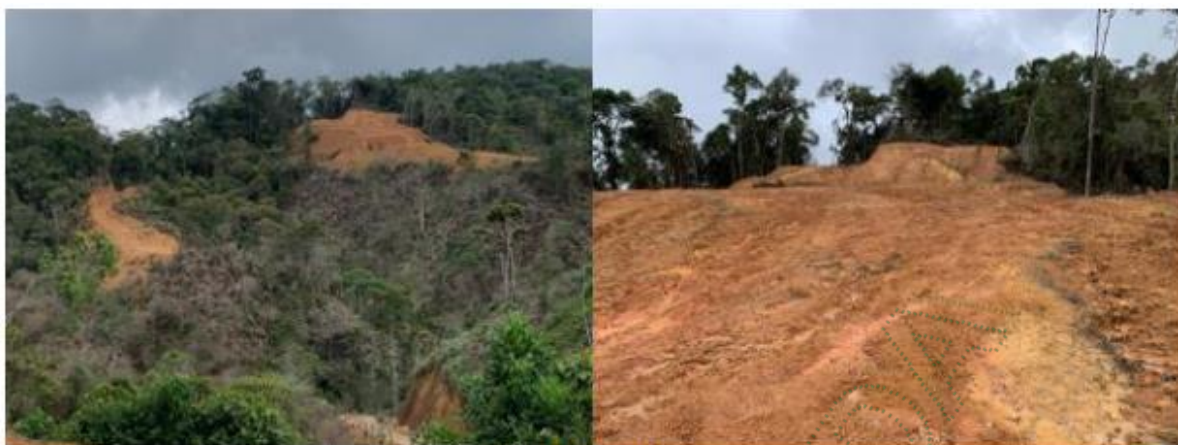
Figura 2. Explanación

Adicionalmente, se identificó otro frente de intervención hacia la coordenada $6^{\circ}30'3.04''$ N $-75^{\circ}9'55.45''$ O, con una extensión aproximada de 209 metros, donde se observa una explanación sin evidencia de construcción al momento de la visita.

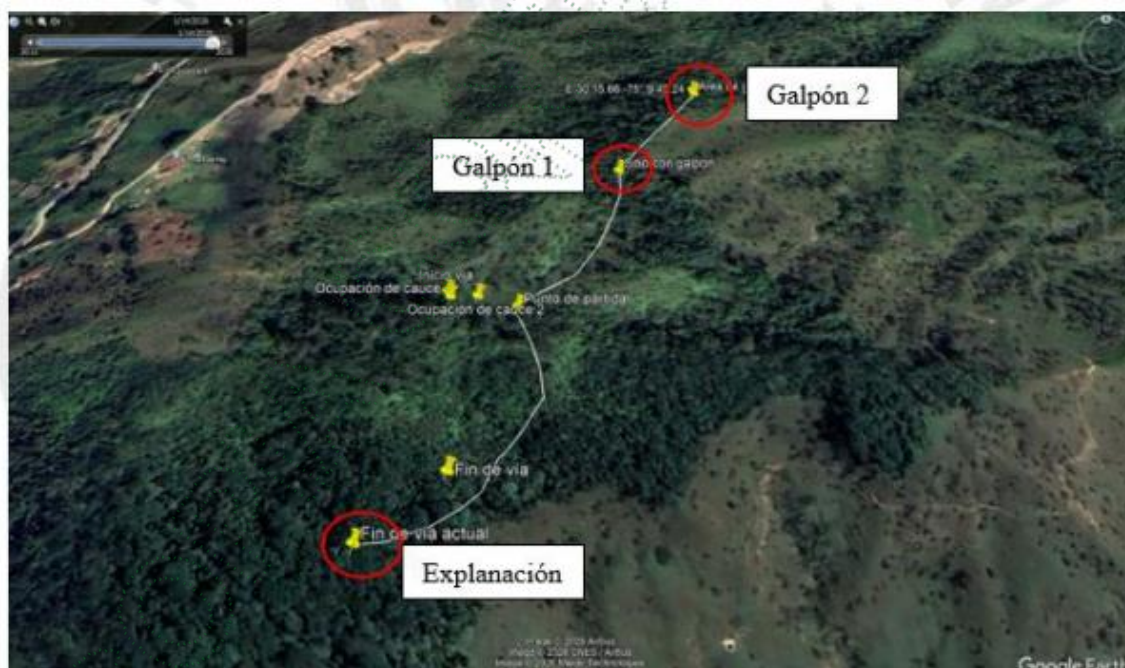
Figura 3. Obras de mitigación

A continuación, se presenta una imagen satelital de Google Earth, en la cual se identifica la ubicación de los galpones (delimitados con un círculo de color rojo) y los trayectos previamente referenciados, donde se presume la continuidad en la apertura de la vía y la generación de explanaciones.

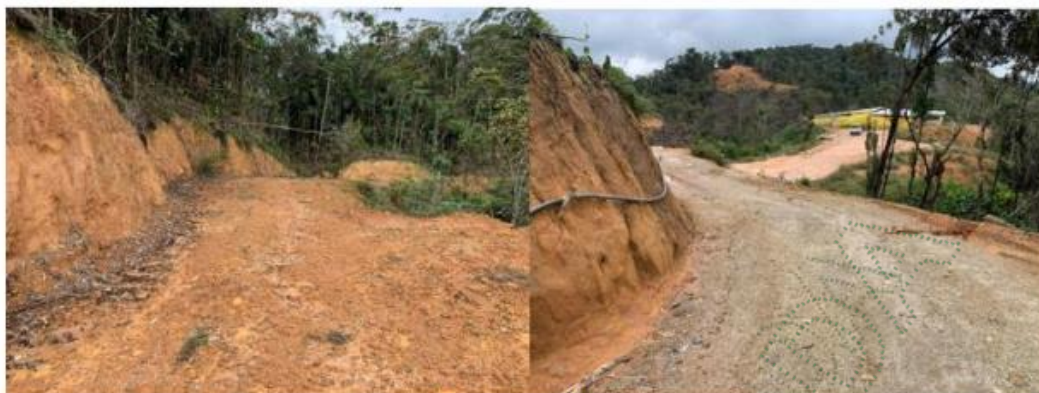
Figura 4. Vías internas

Con base en la inspección ocular, se evidenció que la vía presenta procesos de apertura mediante cortes en ladera, sin la implementación de obras de estabilización ni de manejo adecuado de aguas superficiales.

Se observó una vía en afirmado rudimentario, con material suelto (arcilloso y granular) y presencia de surcos de erosión longitudinal (cárcavas incipientes) generados por la escorrentía superficial. La ausencia de cunetas, alcantarillas o

drenajes laterales favorece la concentración del flujo de agua sobre la superficie de la vía, incrementando los procesos erosivos.

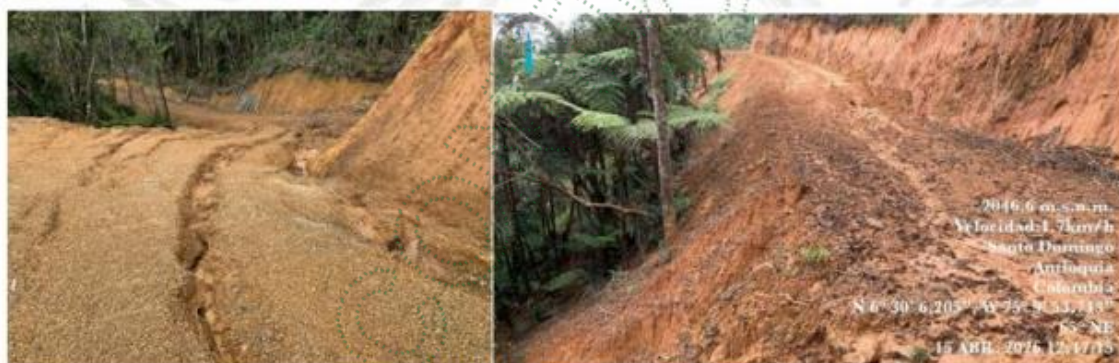
Figura 5. Taludes expuestos

Los taludes de corte presentan pendientes pronunciadas, superficies desnudas y signos de inestabilidad, con evidencias de desprendimiento de material y erosión laminar. Asimismo, no se evidencian medidas de protección como revegetalización, geotextiles o estructuras de contención, lo que aumenta el riesgo de deslizamientos, especialmente en condiciones de lluvia.

- Implementar obras de mitigación para el manejo de material suelto, tales como: establecimiento de trinchos, revegetalización de los taludes expuestos, zanjas perimetrales y sedimentadores y las demás actividades que se consideren necesarias, con el fin de evitar que las aguas lluvias o de

escorrentía realicen arrastre y transporte de sedimentos al cauce de la fuente hídrica adyacente.

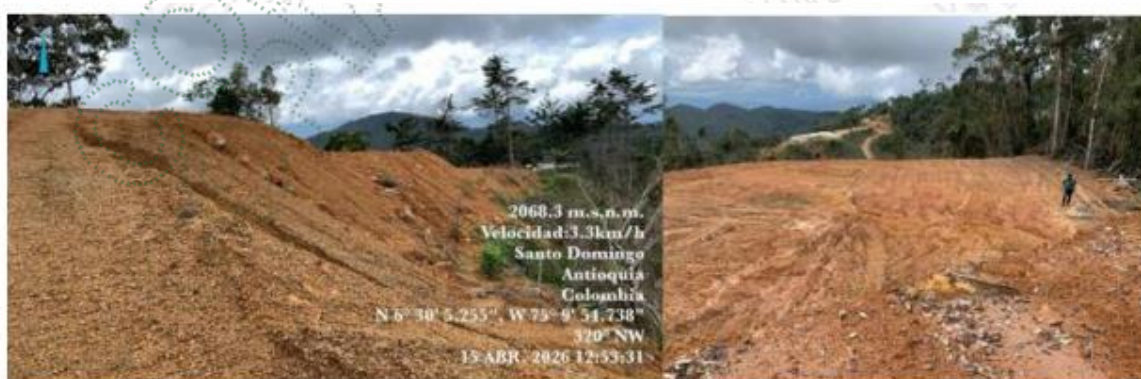
Figura 6. Explanaciones

En algunos tramos se identifican explanaciones amplias con remoción total de la cobertura vegetal, así como acumulación de material suelto sin compactación adecuada, lo cual compromete la estabilidad del terreno circundante.

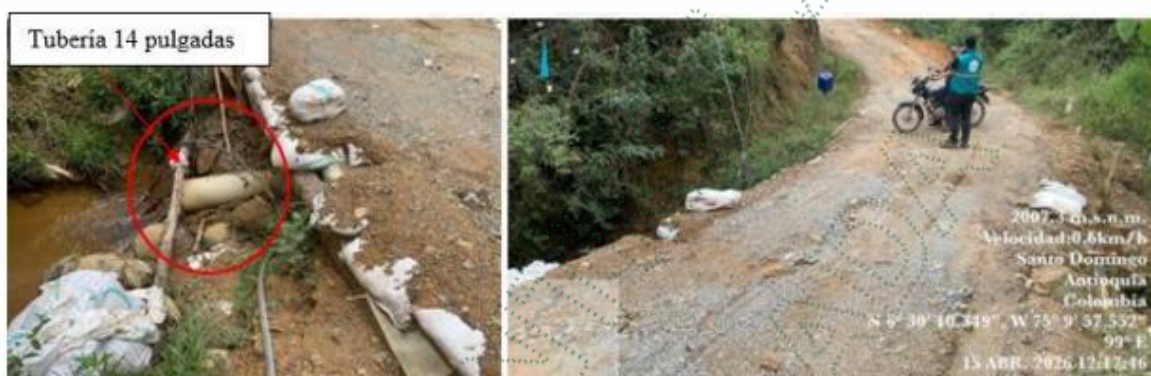
Figura 7. Ocupación de cauce fuente 1

Actualmente, las ocupaciones de cauce se presentan en las siguientes condiciones: en el punto 1, ubicado en la coordenada $6^{\circ}30'9.34''$ N $-75^{\circ}9'54.60''$ O, se evidencia una intervención con un ancho aproximado de 4 metros, donde se ha instalado una tubería corrugada de 14 pulgadas de diámetro, acompañada de un relleno con material estéril, correspondiente al cruce de la fuente Sin Nombre 1.

- Solicitar ante la autoridad ambiental el permiso de ocupación de cauce de que trata el artículo 2.2.3.2.12.1. del Decreto 1076 del 2015, de lo contrario deberá retornar el cauce a sus condiciones iniciales, es decir retirar la tubería y el lleno de tierra dispuestos sobre la ronda hídrica.

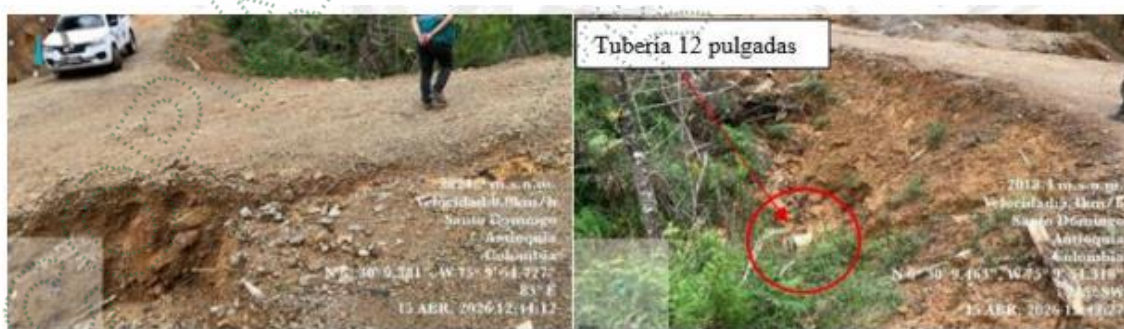
Figura 8. Ocupación de cauce fuente 2

En el segundo punto de intervención sobre la fuente Sin Nombre 2, ubicado en la coordenada $6^{\circ}30'9.38''$ N $-75^{\circ}9'54.72''$ O, se evidencia una ocupación del cauce con un ancho aproximado de 4 metros, donde se ha instalado una tubería de 12 pulgadas de diámetro, acompañada de un relleno con material estéril.

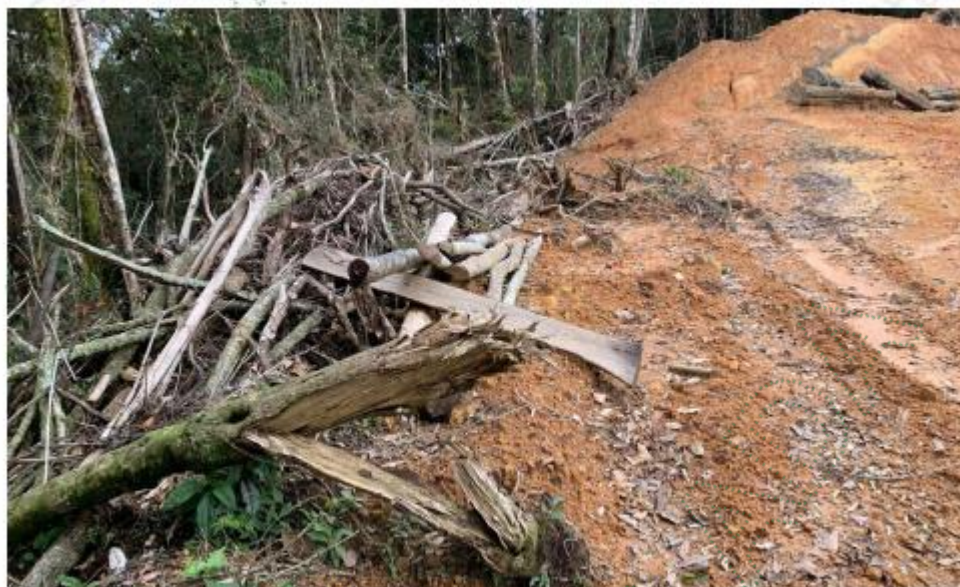
Figura 9. Acopio de madera al costado de la vía

Se evidenció la disposición de material vegetal en los costados de la vía y en la parte baja del terreno. Este material, al estar expuesto, entra en un proceso natural de degradación que puede aportar materia orgánica al suelo.

De igual forma se requiere un manejo adecuado de los residuos vegetales derivados de la tala, que permitan la descomposición de este material y posterior incorporación al suelo como materia orgánica, donde se evidenció cumplimiento, se evidenció los residuos vegetales dispuestos a los costados de la vía corresponden principalmente a material orgánico que, en su proceso de descomposición, puede contribuir al aporte de materia orgánica y nutrientes al suelo.
