## RESOLUCIÓN

### POR MEDIO DE LA CUAL SE ADOPTAN UNAS DETERMINACIONES

#### LA DIRECTORA DE LA REGIONAL PORCE NUS DE LA CORPORACIÓN AUTÓNOMA REGIONAL DE LAS CUENCAS DE LOS RÍOS NEGRO-NARE “CORNARE”,

de dicha diligencia, se emitió el Informe Técnico N.º **IT-05027-2026 del 24 de agosto de 2026**, en el cual quedaron consignadas las siguientes observaciones y conclusiones:

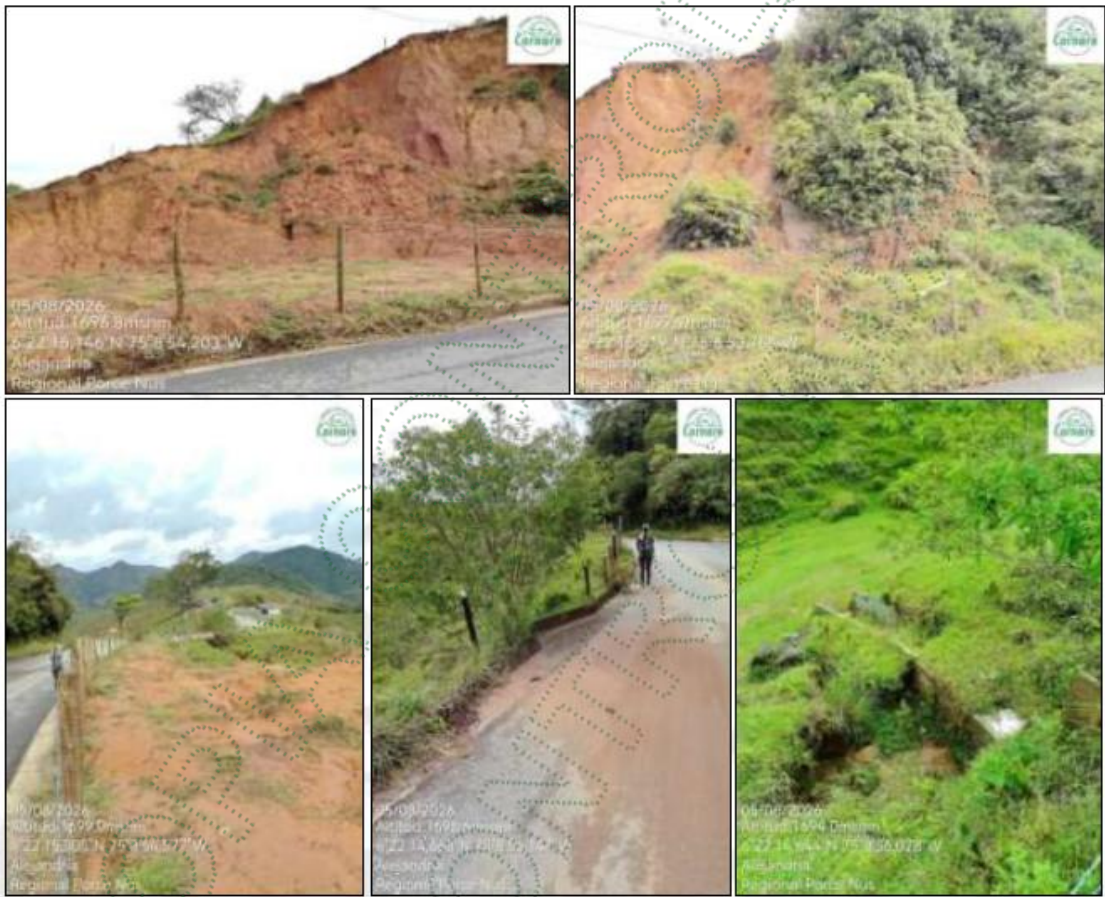
- Se pudo evidenciar que en el predio de interés no hay actividades de extracción de material activas, sin embargo anteriormente se llevaron dichas actividades por parte de la alcaldía del municipio de Alejandría con el fin de utilizar el material dentro de algunas actividades realizadas en el relleno sanitario, esto ocasionó una pérdida de estabilidad del suelo y genero procesos erosivos a causas de escorrentías y falta de material vegetal de cobertura, lo que permite la desagregación arrastre de sedimentos que se desplazan hacia la vía Alejandría – Concepción por acción de transporte de las aguas pluviales desde el área intervenida, pasando por la cuneta adyacente de la vía que conduce el agua a un box culvert y terminando posiblemente en un drenaje secundario que trascurre por el mismo predio en las coordenadas 6°22'17.007"N; 75°8'56.776"W, debido a las condiciones topográficas del terreno.

**Imagen 1.** Cornare. 2026. Estado actual del predio donde se realizaban actividades de extracción de material tipo Limo, para el relleno sanitario San Pedro, sin evidencias de labores recientes.

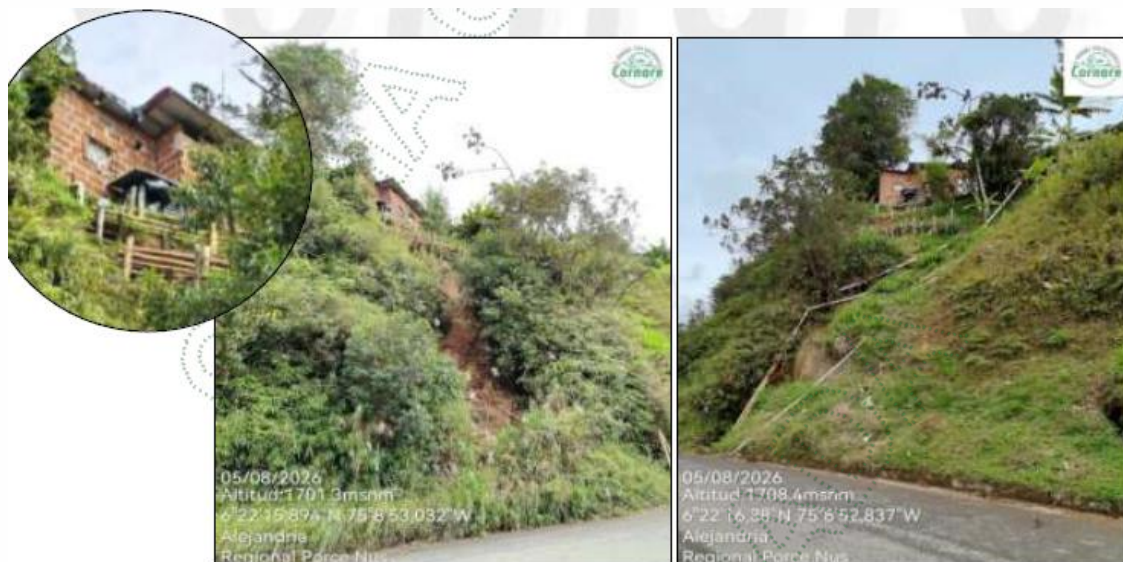
- En el momento de la visita técnica realizada se encontró adicionalmente que en la parte posterior de la colina donde se encuentra la vivienda, existe una evidente inestabilidad del talud y posibles deslizamientos asociados al flujo de escorrentía y a la perdida de la capa vegetal, de manera que se requirió la implementación de unos trinchos en guadua de tres niveles como proceso de mitigación a la erosión. Adicionalmente, se identificó una tubería procedente de la vivienda la cual podría estar incidiendo sobre las condiciones de estabilidad del talud bajo, ya que se desconoce si además de encontrarse en uso, su efluente es depositado interna o externamente sobre el talud, ya que dicha circunstancia no se pudo determinar durante la inspección.

**Imagen 2.** Cornare. 2026. Posible proceso erosivo por pérdida de material vegetal en el lado posterior al movimiento de tierra.

- Si bien se estableció que actualmente no se están realizando actividades de extracción de material por el propietario o terceros, se observó que por falta de manejos técnicos han ocurrido desprendimientos de material en la parte media del talud, orientándose a procesos erosivos, escorrentía y arrastre de material hacia la vía principal de Alejandría - Concepción y otras áreas del predio, ocasionando riesgo de contaminación a una fuente hídrica cercana.

- Accionar medidas de mitigación y compensación sobre los procesos erosivos que actualmente se están presentando en su propiedad (particularmente en el área donde se extrajo material de limo), con el fin de reducir la probabilidad en la continuidad de desprendimientos de material, aludes y/o derrumbes que afecten bienes colindantes, así como también evitar deslizamientos sobre aquellos taludes con riesgos latentes.

**PARÁGRAFO:** Estas medidas a implementar deben estar dirigidas a manejo de escorrentías sobre el terreno modificado, estabilización de taludes mediante implementación de estructuras, revestimiento y/o siembra de material vegetal, entre otras que se consideren adecuadas.

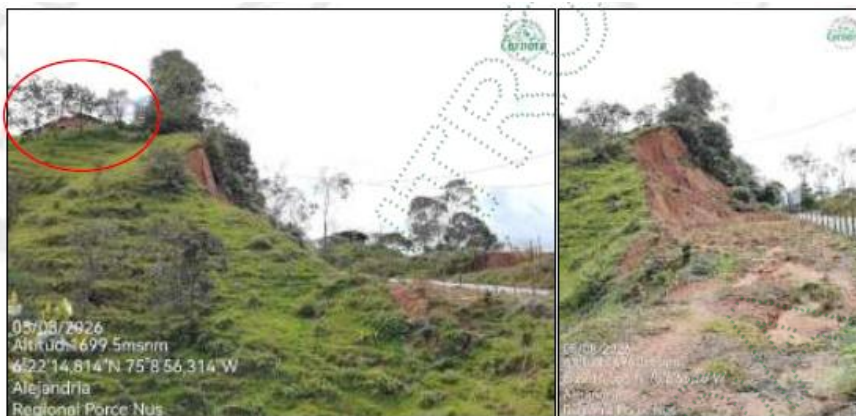
- Se realizó un recorrido por la base del talud el cual limita con la vía que conduce al municipio de Concepción, en las coordenadas geográficas 6°22'15.5" N; 75°08'54.0" W, evidenciando unos pequeños brotes de material vegetal sobre algunas zonas del talud, no obstante, este se encuentra descubierto, lo que ha ocasionado el desprendimiento de material, generando inestabilidad por erosión a causa de escorrentías y exponiéndolo a una sobrecarga hidráulica, factores que ponen en riesgo la vivienda que se encuentra ubicada sobre la corona del talud.

**Imagen 3.** Cornare 2026. Estado del talud y vivienda ubicada en la parte alta del talud.

- De igual manera se identificó que la falta de implementación de un plan de manejo de movimientos de tierra, que incluya acciones de mitigación y control después de la actividad realizada, representa un riesgo para una vivienda que se encuentra en la corona del talud, debido a su evidente inestabilidad y constante degradación. También se evidencio que en el lado posterior a la ladera donde se ubica la vivienda existe área con perdida de cobertura vegetal y un posible indicio de erosión por escorrentías. Además de esto, se ubica un tubo del cual se desconoce su función, que puede estar generando filtraciones y por ende sobre carga hidráulica al talud.

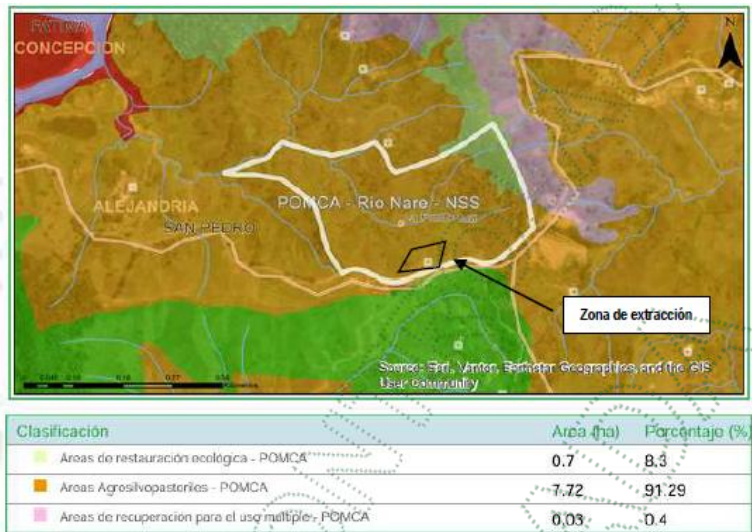
- Se consultaron los **determinantes ambientales** aplicables al predio intervenido el cual se registra con cédula catastral No. 0212001000000600129 mediante el geoportal corporativo MapGIS de Cornare, reflejando que se encuentra dentro del POMCA del Río Nare aprobado mediante la Resolución 112- 7294-2017 del 21 de diciembre de 2017, cuya zonificación ambiental corresponde a subzonas de uso y manejo clasificadas como áreas de restauración ecológica, áreas agrosilvopastoril y áreas de recuperación para uso múltiple, sin embargo el área correspondiente a donde se realizó la actividad de extracción y la cual presenta un riesgo, es un área catalogada netamente agrosilvopastoril, cuyo uso agrícola, pecuario y forestal resultan ser sostenibles, sin embargo se requiere de los permisos y trámites correspondientes para algún tipo de explotación económica.

Imagen 5. MapGIS Cornare. 2026. Zonificación ambiental POMCA de Río Nare establecida para el predio con PK-0212001000000600129 y zona de extracción de material.

- De acuerdo con el geoportal de Cornare, el predio involucrado está dentro del área del POMCAS del Río Nare y ubicándose la zona intervenida en la subzona de uso y manejo clasificada como Áreas Agrosilvopastoriles, lo que permite ciertas actividades agrícolas y de construcción, siempre y cuando se cuenten con los permisos ambientales correspondientes. Que para este caso corresponde a un permiso de movimientos de tierra que debe gestionarse ante la Secretaría de Planeación Municipal contemplando el plan de acción ambiental establecidos por dichas actividades, con relación al Acuerdo 265 del 2011 de Cornare, en su Artículo Cuarto.
