## RESOLUCIÓN

### POR MEDIO DE LA CUAL SE ADOPTAN UNAS DETERMINACIONES

Que el día 20 de agosto de 2026, el equipo técnico de la Corporación realizó visita técnica con la finalidad de verificar la ocurrencia de los hechos denunciados. Como resultado de dicha diligencia, se emitió el Informe Técnico N.º **IT-05250-2026 del 01 de septiembre de 2026**, en el cual quedaron consignadas las siguientes observaciones y conclusiones:

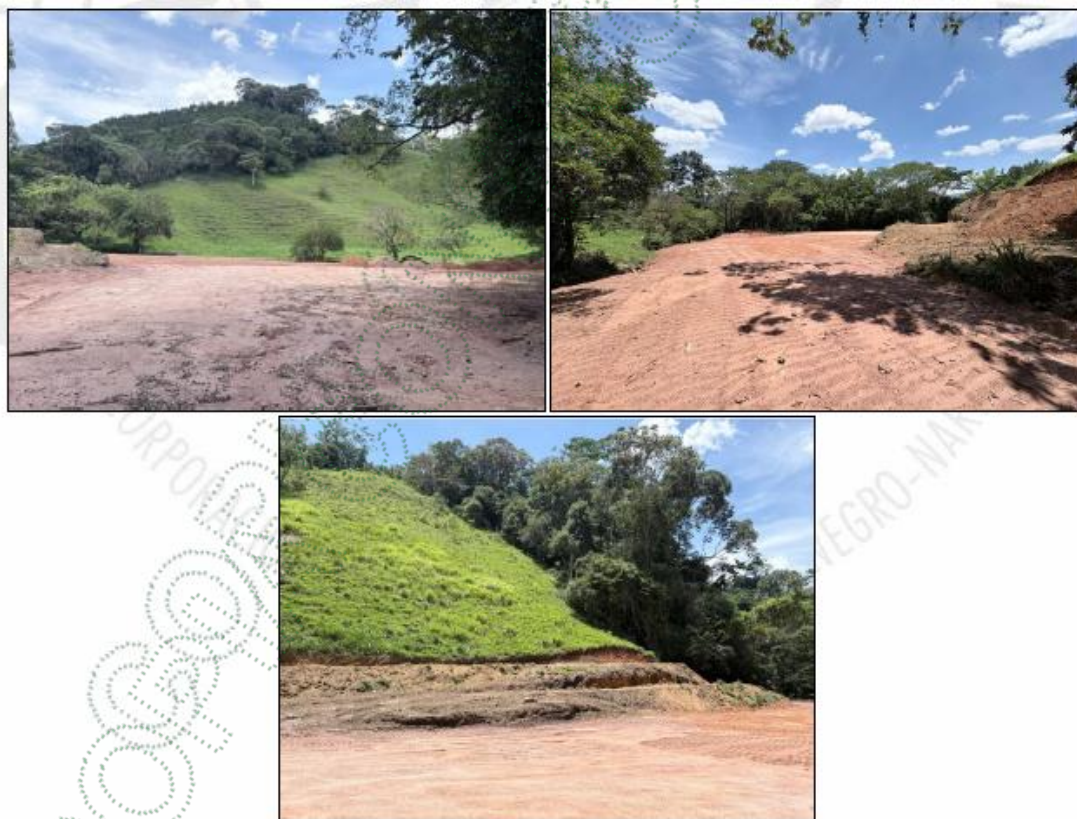
La visita se realizó en el predio - Lote 3 ubicado en las coordenadas  $6^{\circ} 32'28.07''N$   $-75^{\circ} 13'43.97''W$ , bajo el sistema de referencias WGS84. El área externa e interna presenta características rurales con presencia de coberturas vegetales; pasto limpio, y baja presencia de densidad arbórea, por otro lado, se evidencia, viviendas dispersas y áreas destinadas a actividades agropecuarias, agrosilvopastoriles y/o domésticas. El acceso al sitio se realizó por vía primaria, (Antigua). En campo se evidenció movimiento de tierra nivelada y compactada del lote 3 con una extensión de 9.4 ha – Ver imagen 1, adicionalmente no se evidenció maquinaria amarilla en fragancia.

Imagen 1. Lote 3 - Nivelado y compactado.

Teniendo en cuenta las características del entorno y que las actividades de nivelación y compactación en el Lote 3 ubicado en las coordenadas  $6^{\circ} 32'28.07''N$   $-75^{\circ} 13'43.97''W$ , fueron ejecutadas aproximadamente un mes antes de la visita, a la fecha, no se evidenció la implementación de obras destinadas al manejo y control de las aguas de escorrentía, tales como drenajes transversales, cunetas o zanjas para la conducción y manejo de las aguas en la parte inferior de los taludes conformados. Estas medidas de

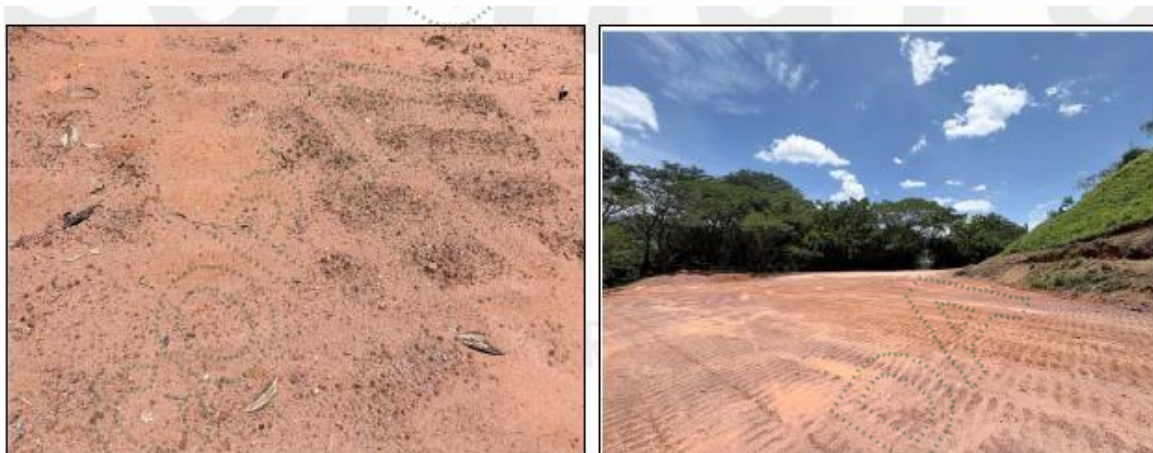
En relación de las características del suelo del lote 3, el suelo presenta una coloración rojiza compuesta por material granulado. Adicionalmente, el área intervenida no cuenta con cobertura vegetal debido a las actividades de nivelación y compactación realizadas. La textura del suelo lo hace propenso a tener una erosión pluvial y erosión laminar, se descarta la erosión por agua infiltrada. Estas erosiones tanto la laminar y pluvial son evidentes en suelos arados, desprovistos o endurecidos y más cuando hay actividades antropogénicas alrededor tales como: Pastoreo, deforestación y construcción de infraestructuras.

La superficie del suelo presenta condiciones de compactación y se encuentra expuesta a la acción directa de la precipitación y la escorrentía superficial. Ahora bien, por las condiciones actuales del terreno, se considera necesario realizar un adecuado manejo de las aguas de escorrentía y adoptar medidas del control que permitan prevenir los procesos erosivos, pérdida de suelo y arrastre de sedimentos.

Imagen 2. Características del Suelo.

- Implementar las obras necesarias para el manejo y control de las aguas de escorrentía en el Lote 3 identificado con Folio de matrícula Inmobiliaria N° 026-29514, tales como: cunetas y zanjas de drenajes u otras estructuras técnicamente adecuadas, con el propósito de prevenir procesos erosivos y evitar el arrastre de sedimentos hacia el cuerpo de agua superficial presente en el predio.

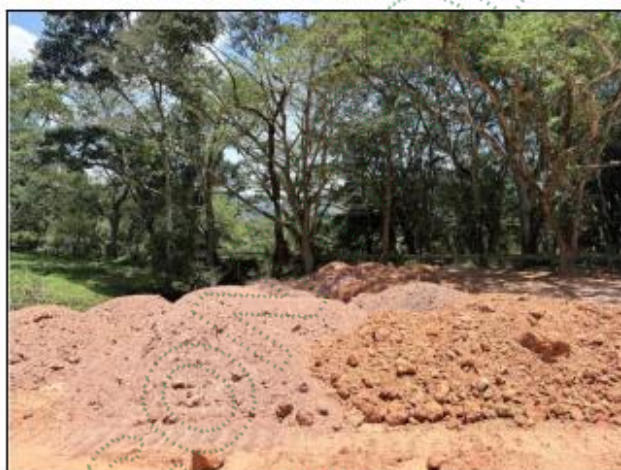
Imagen 3. Suelo en pilas.

- Retirar la caída conformada producto de la actividad de nivelación y compactación (Sobrante) que se encuentra paralelo a la fuente hídrica, con el fin de respetar la franja de protección del recurso hídrico y de esta manera garantizar el cumplimiento del acuerdo Corporativo 251 de 2011.

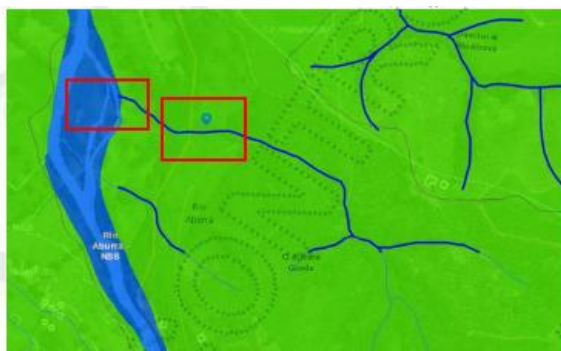
En relación al componente hidrológico del medio biótico del área intervenida - Lote 3, existe un tramo de 60,04 metros de cuerpo de agua superficial que a su vez atraviesa el predio, Este cuerpo de agua superficial está clasificado como Drenaje sencillo - Primario siendo afluente del drenaje doble del Río Aburra. Cabe aclarar que durante la visita en campo, visualmente no se vieron alteraciones a los parámetros físicos como Solidos suspendidos – SS, Solidos suspendidos totales – SST dentro del flujo del agua., - Ver imagen 2

Imagen 4. Cuerpo de agua superficial.

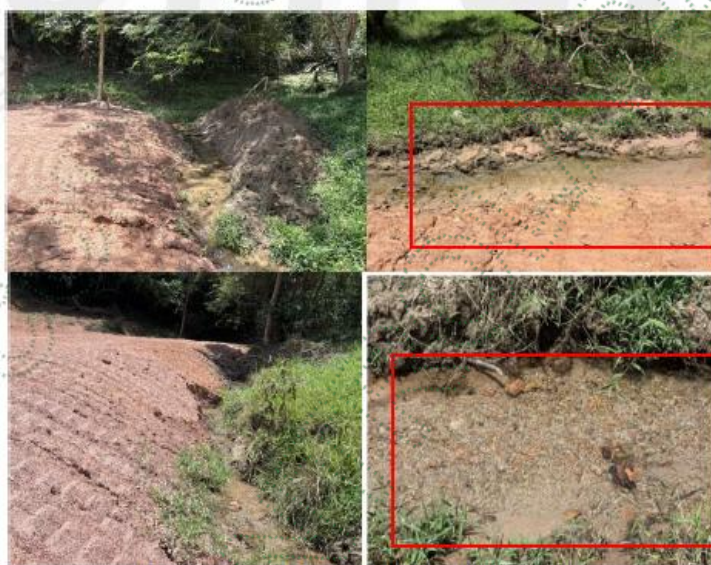
Imagen 5. Características físicas del agua.

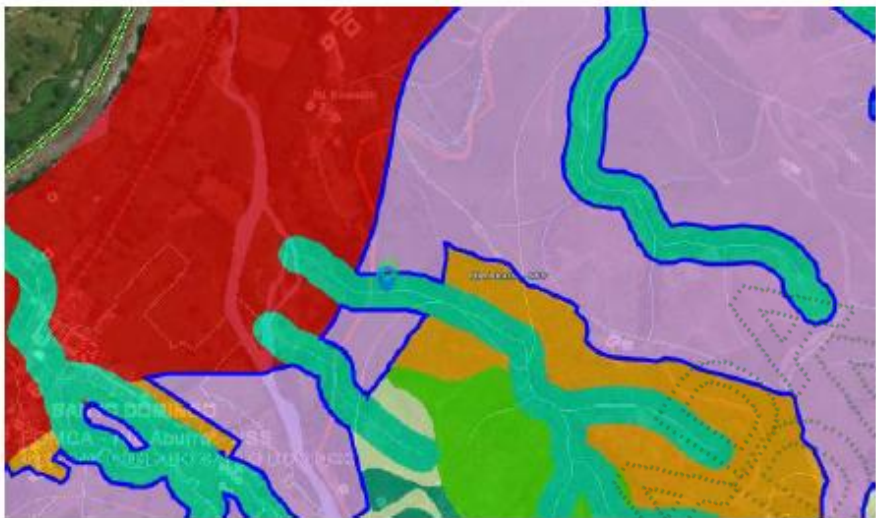
De acuerdo con la consulta realizada en el geoportal corporativo, la zonificación ambiental del área donde se localiza la actividad desarrollada por el señor Juan Pablo Sierra Cardona, identificado con C.C 98.595.788 en el predio identificado con FMI: 026-29514 sin PK\_PREDIOS identificado, se establece que corresponde en un 40.47 % como área de recuperación para uso múltiple dentro del POMCA del Río Aburrá. Esta zonificación se encuentra en fase de actualización mediante la resolución 040-1412-205252 en armonía con la autoridad ambiental CORANTIOQUIA y la autoridad ambiental CORNARE. Dicho POMCA tiene Aprobación mediante la RE-001969-2024. Por lo que el señor Juan Sierra, para el buen desarrollo de intervenciones actuales y futuras dentro de los linderos de su propiedad, deberá acatar lo establecido en el régimen de usos del POMCA y demás determinantes ambientales que le apliquen.

Imagen 6. Zonificación ambiental – Lote 3
