RESOLUCIÓN No.

POR MEDIO DE LA CUAL SE LEVANTA UNA MEDIDA PREVENTIVA Y SE ADOPTAN UNAS DETERMINACIONES

LA DIRECTORA DE LA REGIONAL PORCE NUS, DE LA CORPORACIÓN AUTÓNOMA REGIONAL DE LAS CUENCAS DE LOS RÍOS NEGRO Y NARE, “CORNARE”, En uso de sus atribuciones legales, estatutarias, funcionales y

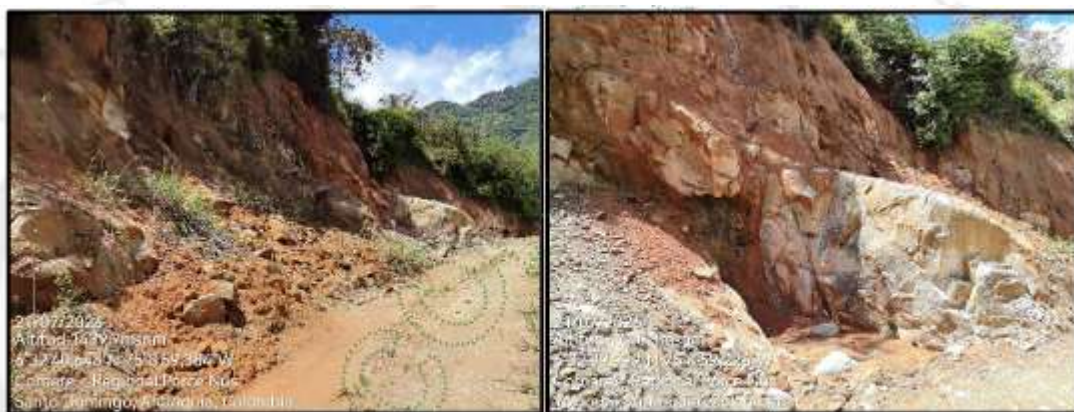
Haciendo una verificación de las condiciones del predio se observó que las actividades de movimientos de tierra fueron suspendidas, al igual que las actividades de aprovechamiento forestal y extracción de material pétreo previamente identificado en las coordenadas 6°32'40" N 75°08'59,24" W, así mismo no evidenció la ausencia de maquinaria pesada que indicase la continuidad de las obras dentro del proyecto de parcelación.

Imagen 1. Cornare. 2026. Área donde se presume se extraía material pétreo.

Frente a esta actividad será necesario que se presente mayor información a la corporación en la que se describa detalladamente el proceso a ejecutar sobre las acciones faltantes a la adecuación de taludes, carretera y demás, en ese tramo que involucre la intervención del material rocoso identificado.

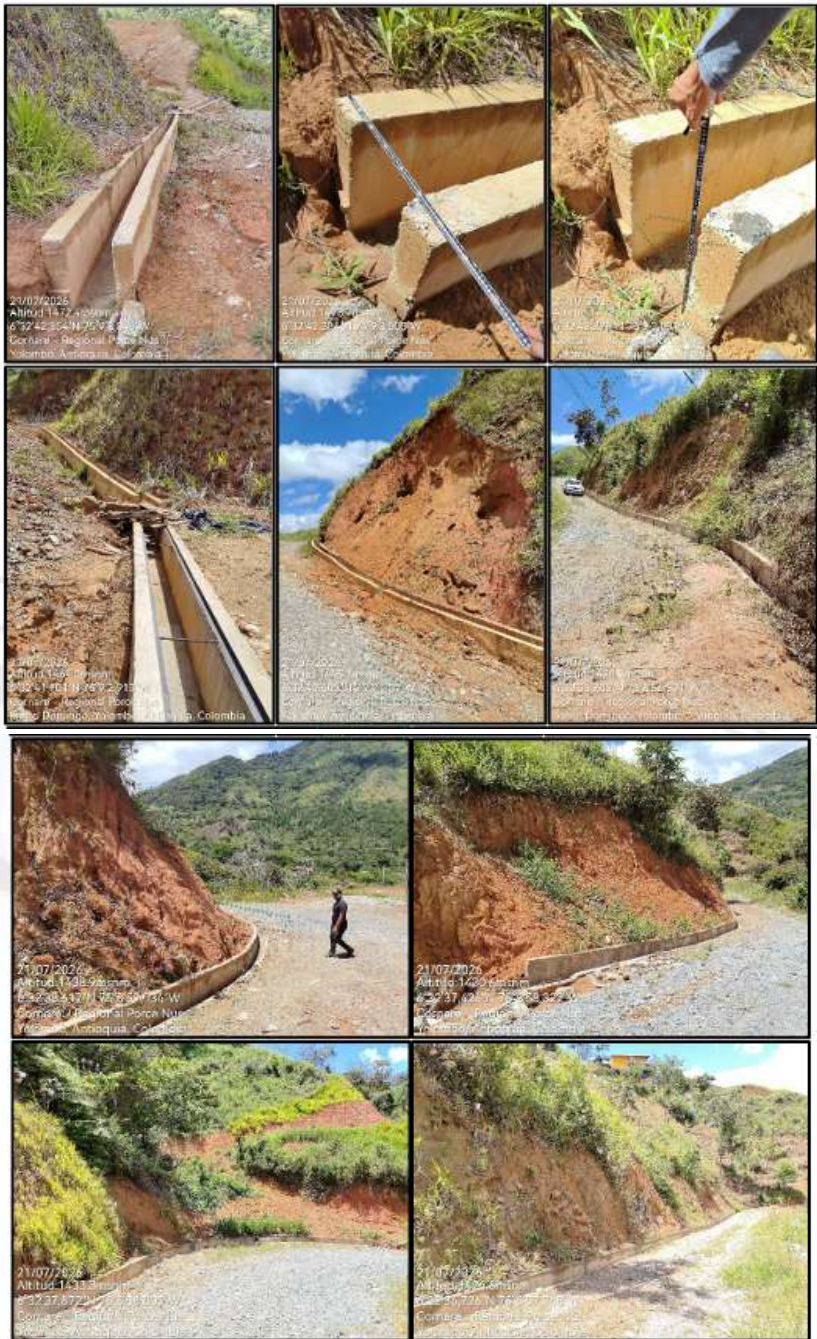
- En complemento de las actividades de revegetalización para fortalecer las acciones de mitigación del proceso erosivo presente en las vías y explanaciones adecuadas en el proyecto de parcelación, se construyeron 7 cajas disipadoras y 5 tramos de cunetas rectangulares entre los costados laterales de la carretera interna y el pie de sus taludes ascendentes, en varios tramos, con el propósito de encausar las aguas de escorrentías que discurren sobre la plataforma de la carretera y el talud, brindando a su vez estabilidad a la parte baja del talud. La instalación de las cunetas cuenta con una longitud total aproximada de 270 me, 35 cm de amplitud y 60 cm de altura.

Imagen 2. Cornare. 2026. Cunetas implementadas en diferentes tramos sobre la vía interna del proyecto.

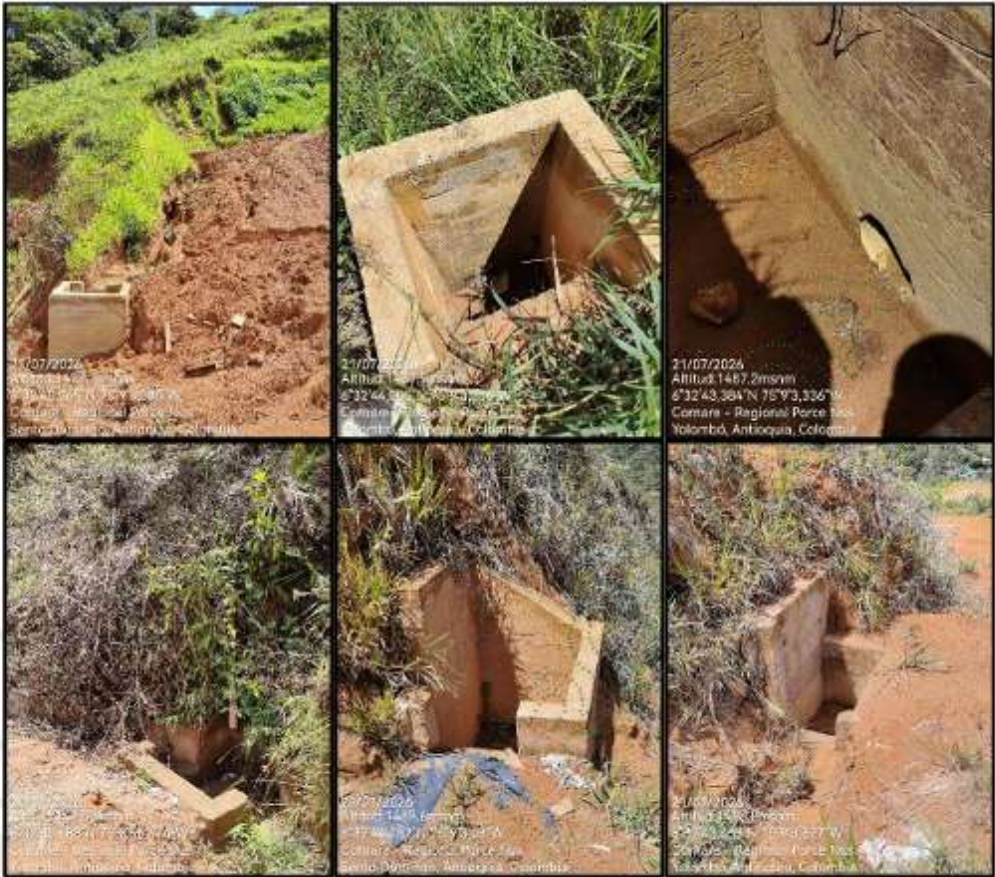
Imagen 3. Cornare. 2026. Cajas disipadoras ubicadas en diferentes puntos como complementos a las cunetas laterales.

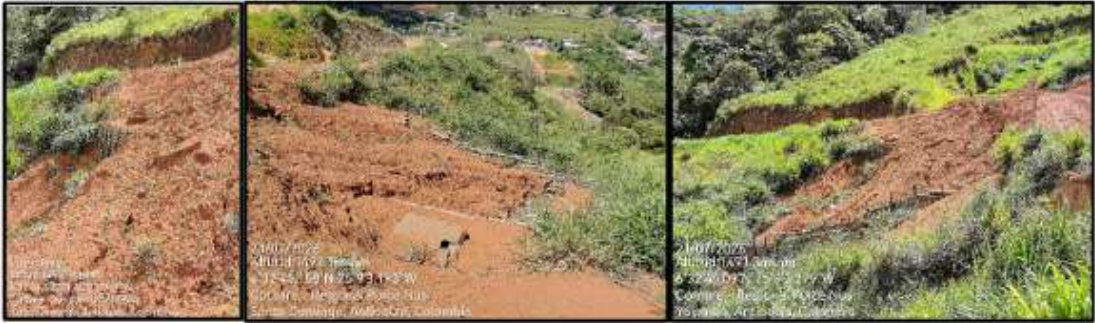
Como parte de las acciones para la estabilización de taludes, se instaló un trincho con troncos aprovechados de individuos arbóreos al parecer cortados en el mismo predio durante las actividades de movimientos de tierra. Si bien con la implementación de este trincho se pretende brindar estabilidad al talud descendente de la explanación creada en las coordenadas 6°32'45,20" N 75°09'03,46" W y retener el material sólido en la parte alta de la estructura para nivelar y recuperar la pendiente del terreno, su funcionalidad no parece ser suficiente conforme a su estado e inconsistencia.

Imagen 4. Cornare. 2026. Trincho implementado para estabilización de talud descendente.

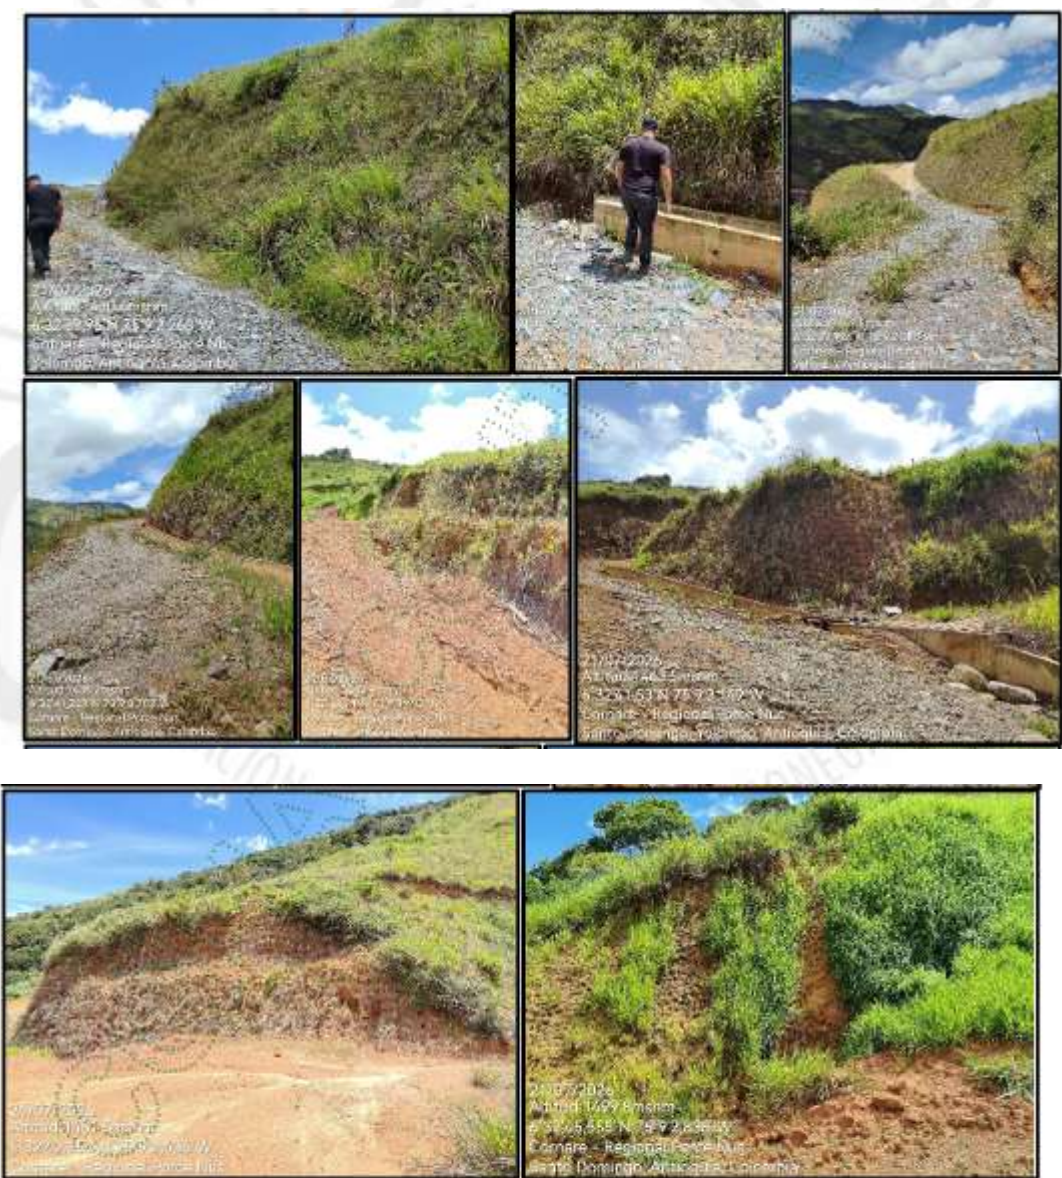
Frente a los requerimientos sobre la implementación de medidas para el manejo de material suelto y control de erosión, se constató la plantación de vetiver en ciertos taludes laterales de la vía interna para promover la cohesión entre las partículas del suelo y las raíces de los pastos de manera que se

reduzcan los procesos de arrastre de sedimentos y erosión durante eventos de precipitación, no obstante, parte de las semillas plantadas al parecer no se han podido adaptar eficazmente al terreno dada las características del suelo.

Imagen 5. Cornare. 2026. Revegetalización de taludes de cortes.

- En vista de la continuidad de los procesos erosivos y la insuficiencia en las acciones de mitigación respecto a la magnitud de la intervención sobre las áreas que conforman el proyecto, se identificó la necesidad de seguir ejecutando obras de reducción y protección contra los procesos erosivos, sembrando otro tipo de especies de plantas o pastos para revegetalizar en aquellas zonas donde el material vegetal sembrado inicialmente no tuvo un prendimiento exitoso y en zonas donde aún no se ha aplicado restauración vegetal, fortaleciendo el manejo y control de las aguas de escorrentías y aplicando capas de material pétreo sobre el suelo que contrarreste el arrastre de sedimentos.

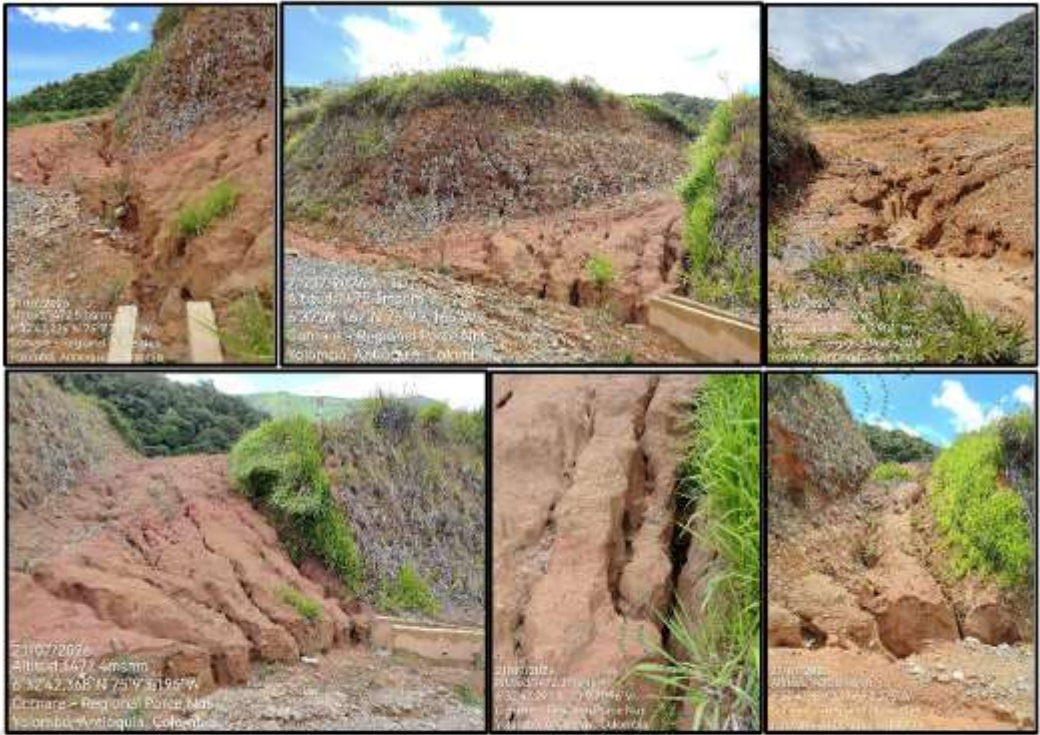
Si bien se han estado tomando medidas que permitan estabilizar las áreas intervenidas dentro del proyecto, estas no han sido suficientes, puesto que durante el recorrido se evidenciaron algunos puntos donde el proceso de erosión laminar sigue avanzando, formando cárcavas y/o grietas en el suelo,

sobre la carretera y algunas explanaciones o lotes, a causa del discurrimiento de aguas de escorrentías sobre la superficie desprotegida que arrastra uniformemente las capas de partículas de los componentes minerales que forman su textura.

Imagen 6. Cornare. 2026. Procesos de erosión laminar por escorrentías sobre carretera interna.

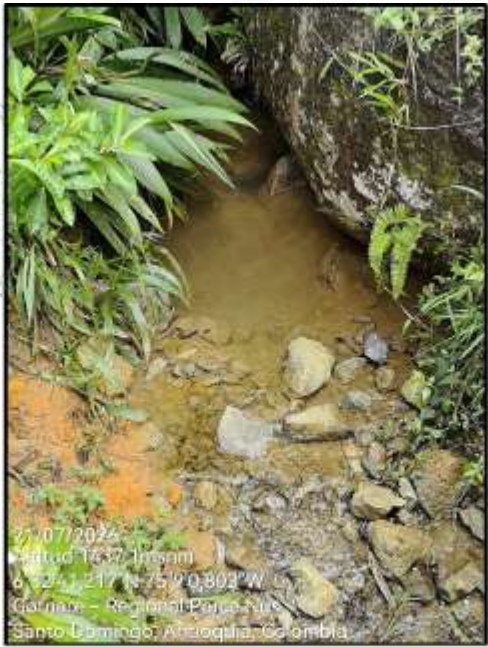
En lo que respecta a la fuente hídrica evidenciada con procesos de sedimentación en el informe técnico IT-01287-2026, se observó con asentamiento parcial de material particulado sobre el lecho de su cauce, sin embargo, el recurso hídrico se encontró bajo condiciones organolépticas normales, sin cambio de coloración verificado durante el flujo del agua. Esto evidencia demuestra un anterior arrastre de partículas finas y un actual cese de actividades.

Imagen 7. Cornare. 2026. Estado de una de las fuentes hídricas sobre la que se implementó una ODT.
