## Resolución No.

### POR MEDIO DE LA CUAL SE RESUELVE UN PROCEDIMIENTO ADMINISTRATIVO SANCIONATORIO DE CARÁCTER AMBIENTAL

LA JEFE (E) DE LA OFICINA JURIDICA DE LA CORPORACIÓN AUTONOMA REGIONAL DE  
LAS CUENCAS DE LOS RIOS NEGRO Y NARE, "CORNARE",

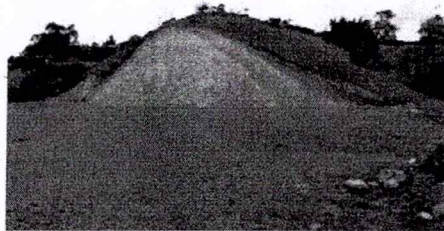
Corte No. 1

Este corte se encuentra en el lleno principal, tiene una altura aproximada de 4 metros (Figura 11).

Figura 11. Talud de corte para la adecuación del lleno principal.

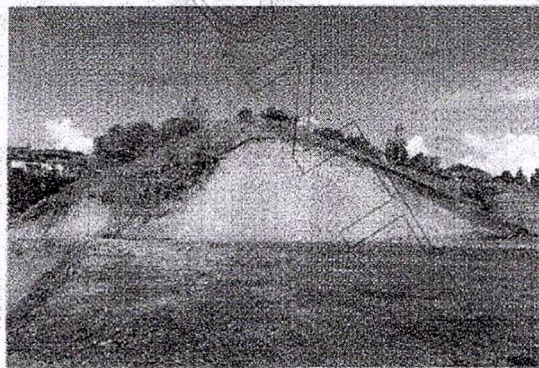
Corte No. 1

Sobre este corte, que tiene una altura aproximada de 4 metros, no se evidencia ninguna intervención. Tampoco se han implementado obras de manejo de aguas.

Figura 8. Talud de corte para la adecuación del lleno principal.

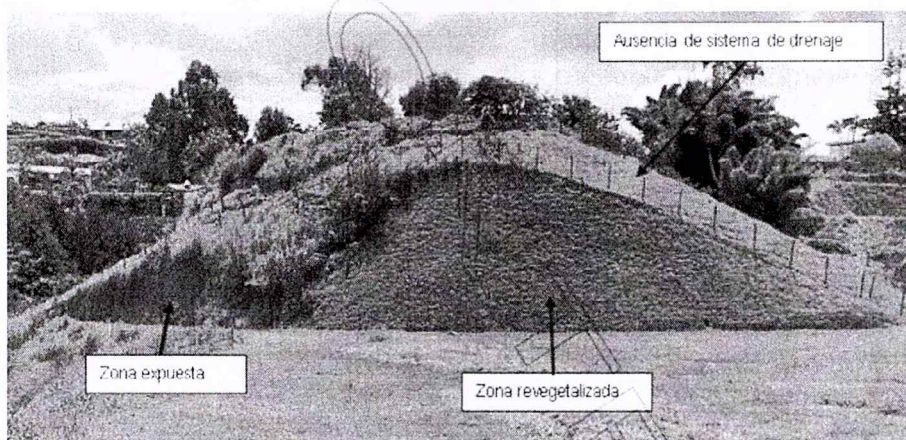
El corte ubicado sobre las coordenadas 6°12'17.20"N y 75°22'42.53"O se encuentra revegetalizado en un 80% y el 20% restante se encuentra en su totalidad expuesto. Este corte no cuenta con ningún sistema de drenaje que permita la conducción del agua lluvia hacia un sitio de descarga seguro.

Figura 5 Corte revegetalizado en un 80%. Fuente: CORNARE, 2021.
