POR MEDIO DE LA CUAL SE RESUELVE UN RECURSO DE REPOSICIÓN

LA JEFE DE LA OFICINA JURÍDICA DE LA CORPORACIÓN AUTÓNOMA REGIONAL DE LAS CUENCAS DE LOS RÍOS NEGRO Y NARE, "CORNARE",

Recurso de reposición frente a Resolución RE-03175-2023 del 25/07/2023

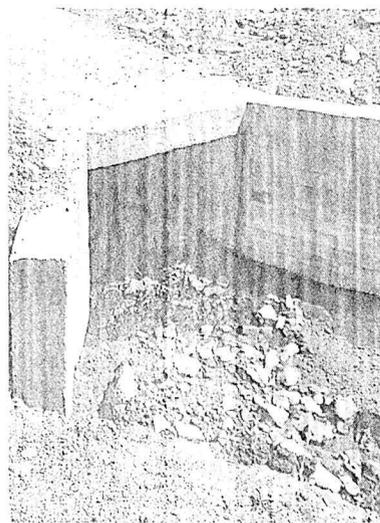
Fotografía 4. Arena en el lecho de la fuente y material contaminante en zona de box couvert
Fuente: CORNARE (04/12/2020 y 27/01/2021)

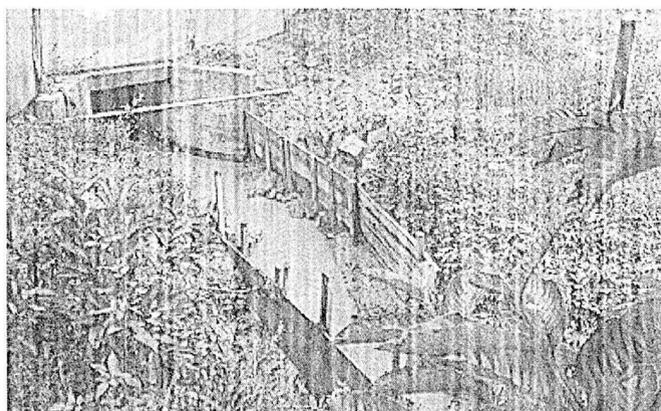
Fotografía 5. Instalación de trinchos y modificación de las márgenes del talud del Fuente
Fuente: CORNARE (29/04/2021)

constante de los taludes de las márgenes que ha sufrido la fuente a causa de las diferentes intervenciones mal realizadas por el usuario, eso último se observa en la fotografía 1 del 5 de mayo de 2020 donde se observa parte de los taludes iniciales de las márgenes de la fuente, las modificaciones realizadas mediante maquinaria en la Fotografía 2 y el nuevo talud mediante trinchos de la Fotografía 5.

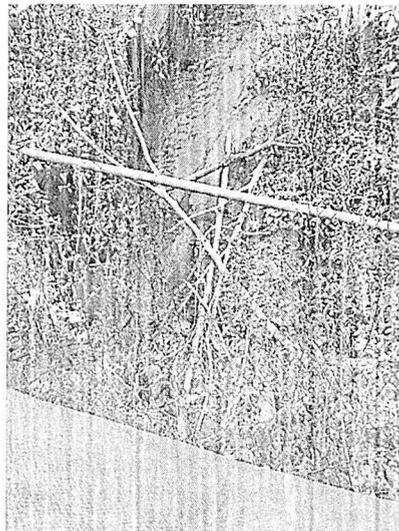
Fotografía 6. Entrada al box coulvert cubierta de material vegetal por falta de mantenimiento.
 Fuente: CORNARE (24/02/2022)

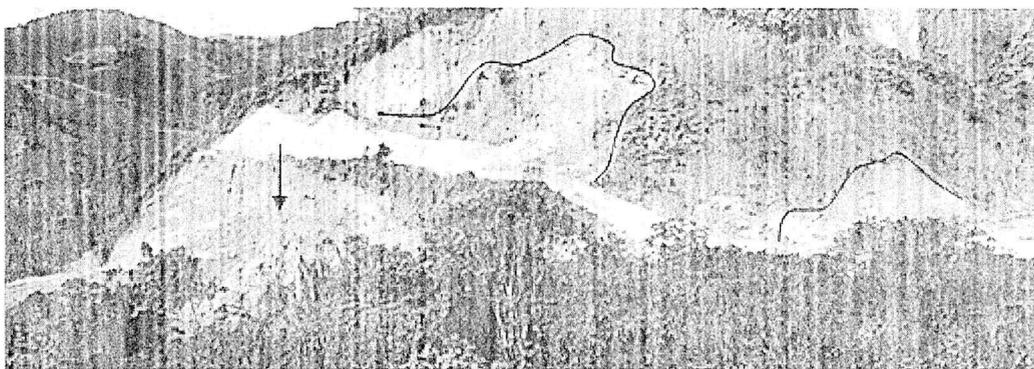
Del informe técnico 112-0765-2020: *"se evidencia la apertura de vías y/o movimiento de tierras para la posible instalación de infraestructura por lo cual se generó procesos erosivos puntales como se evidencia en la fotografía # 4. El inadecuado manejo de material estéril en el talud inferior de la vía en el cual aparentemente hay generación de surcos debido a la acción de agua lluvia, por la carencia de obras de drenaje y de cobertura vegetal, pueden desencadenar en formación de cárcavas, cuyo proceso consiste en remoción de grandes masas de suelo que pueden derivar un riesgo tanto para infraestructura localizada aguas abajo del sitio como para la estabilidad general de toda la ladera cambiando el relieve del sitio y su capacidad de reservorio de agua"*.

Fotografía 8. Estado de los taludes (05/06/2020)
