Expediente: 056970344460 SCQ-131-1613-2024

Radicado: RE-04368-2024

### POR MEDIO DE LA CUAL SE IMPONE UNA MEDIDA PREVENTIVA Y SE INICIA UN PROCEDIMIENTO ADMINISTRATIVO SANCIONATORIO DE CARÁCTER AMBIENTAL

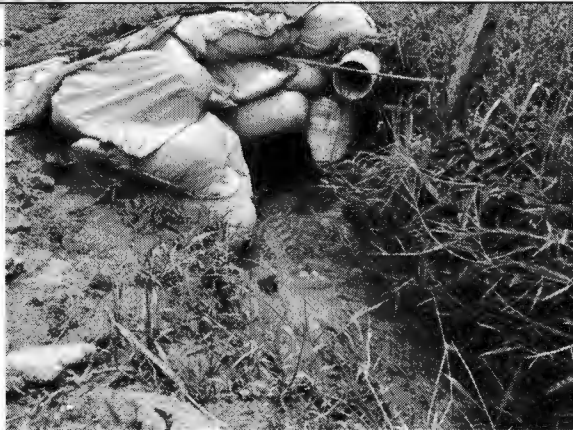
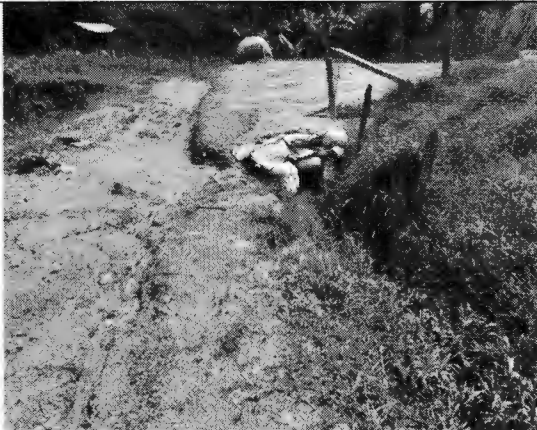
Imagen 8.

| | | | depósitos de residuos vegetales sobre la fuente. |
|---|---|---|---|
| Intervención a la ronda hídrica y el cauce | Tubería y depósito de material | 75°16'27.70" W 6° 6'48.26"N<br>Hasta 75°16'27.34" W 6° 6'48.74"N | Se instalo una tubería de PVC de aproximadamente 10 pulgadas y una longitud de 20 metros, además se depositó material de suelo (limo y arena) que se conformó y adecuo, al parecer para la instalación de una vivienda. |

- b) En las coordenadas geográficas 75°16'27.70"W 6° 6'48.26"N Hasta 75°16'27.34"W 6° 6'48.74"N se instaló sobre el cauce de la FSN1 una tubería de PVC de aproximadamente 10 pulgadas y una longitud de 20 metros, además se depositó material de suelo (limo y arena) que se conformó y adecuo, al parecer para la instalación de una vivienda.

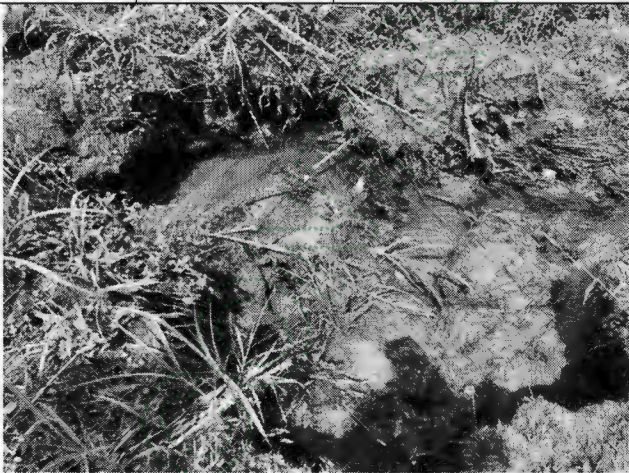
Imagen 10.

| Tipo de intervención | Tipo de obra o actividad | Localización de la actividad | Descripción |
|---|---|---|---|
| Intervención a la ronda hídrica y el cauce | Sedimentación | 75°16'28.79" W 6° 6'46.10"N<br>Hasta 75°16'27.34" W 6° 6'48.74"N | Durante todo su paso por este predio se observó gran cantidad de sedimentos al interior de la fuente hídrica, esto debido a las recientes actividades de movimiento de tierras y a las diferentes intervenciones al cauce y a la ronda hídrica de dicha fuente. |

6°48.74"N se observó gran cantidad de sedimentos al interior de la fuente hídrica, esto debido a las actividades de movimiento de tierras y a las diferentes intervenciones al cauce y a la ronda hídrica de dicha fuente.
