| Radicado: | AU-01455-2025 |

POR MEDIO DEL CUAL SE ABRE UNA INDAGACIÓN PRELIMINAR DE CARÁCTER ADMINISTRATIVA AMBIENTAL SANCIONATORIA

Que, mediante visita de atención a la queja en mención, realizada el día 20 de marzo de 2025, actuación de la cual se generó el Informe Técnico de Queja con radicado N° IT-02057-2025 del 02 de abril de 2025, donde se observó y concluyo lo siguiente:

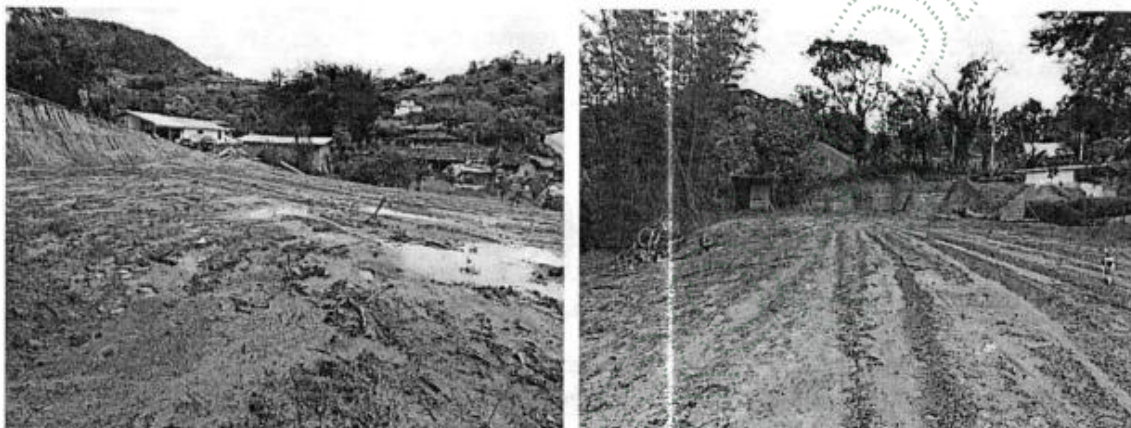
- Al llegar al sitio indicado en el formato de quejas, la funcionaria fue atendida por el señor Rafael Ángel Builes, quien se identificó como vecino del predio.
- Durante el recorrido, se identificó que en el punto con coordenadas 6°6'33.53"N75°13'30.18"W, se realizó un movimiento de tierras de aproximadamente 560 metros cuadrados (m2) consistente en el corte y explanación del terreno. Según lo informado por el señor Builes, estos trabajos fueron iniciados hace aproximadamente un (1) mes con el objetivo de adecuar el terreno para destinarlo al parqueo de vehículos y para poder construir una vivienda. En la zona que presenta el movimiento de tierras, no se encontraba ningún tipo maquinaria pesada, no se estaban llevando a cabo labores, ni existen viviendas construidas.

Imágenes 1-2: Movimiento de tierras

- En el punto con coordenadas 6°6'33.53"N75°13'30,18"W, se llevó a cabo un movimiento de tierras de aproximadamente 560m2, el cual, según la información recolectada en campo, fue iniciado hace aproximadamente un (1) mes con el propósito de adecuar el terreno para utilizarlo como área de estacionamiento de vehículos y para poder construir una vivienda.
- Se encontró que el material removido o retirado del terreno con el movimiento de tierras fue dispuesto a distancias que varían entre ocho (8) y diez (10) metros de distancia de la de la Quebrada Guayabal o también

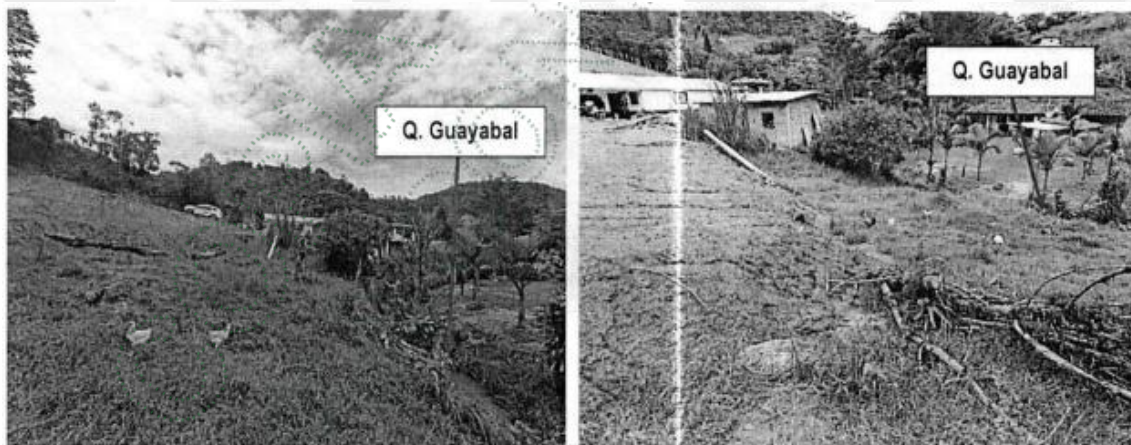
- Se identificó que por el predio discurre una fuente hídrica que es denominada como Quebrada Guayabal o Quebrada Alto de la Virgen. Esta fuente está siendo intervenida en un tramo de aproximadamente 27 metros de longitud, que inicia en el punto con coordenadas 6°6'34.06"N 75°13'30.15"W y culmina en el punto con coordenadas 6°6'33.40"N 75°13'29.60"W; esto se debe a que el material removido del terreno fue dispuesto a distancias que oscilan entre ocho (8) y diez (10) metros de esta fuente hídrica.

Imágenes 3-4: Intervención de la Q. Guayabal

conocida como Quebrada Alto de la Virgen. Como resultado, la ronda hídrica de esta fuente de agua ha sido intervenida en un tramo de aproximadamente 27 metros de longitud, comprendido entre las coordenadas 6°6'34.06"N 75°13'30.15"W y 6°6'33.40"N 75°13'29.60"W.

- La ausencia de medidas de retención, control y manejo del material expuesto, junto con falta de mecanismos impermeabilizantes, ha provocado la formación de surcos. Estos surcos, son resultado del desprendimiento del material superficial, lo que facilita el arrastre de dicho material por la escorrentía superficial hacia la Quebrada Guayabal, representando un riesgo de sedimentación para la fuente hídrica.

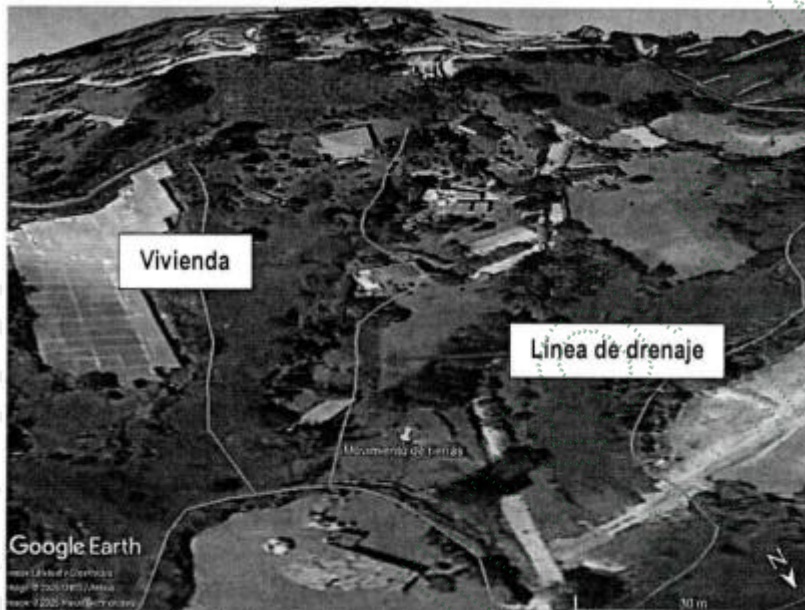
- Al revisar la red de drenajes con la que se cuenta en la Corporación, se encontró que por un sector del movimiento de tierras está demarcada una línea drenaje sencillo, la cual no fue observada durante la inspección ocular. Debido a esto, se hizo una revisión en la plataforma Google Earth de la trayectoria que lleva esta línea antes de pasar por el movimiento de tierras, visualizando que se encuentra trazada por una vivienda. De igual forma, se realizó un análisis de la elevación, geoforma y vegetación de la zona a través de la misma plataforma, lo que sugiere que el drenaje podría corresponder a una vaguada natural o zona de escorrentía superficial.

Figura 1: Línea de drenaje visualizada desde la plataforma Google Earth

- Al revisar la información cartográfica con la que se cuenta en la Corporación, se visualizó que por una parte de la zona donde se desarrolló el movimiento de tierras se encuentra demarcada una línea de drenaje sencillo, sin embargo, dicho drenaje no fue visualizado ni identificado en campo. Tras el análisis realizado en la plataforma Google Earth, que incluyó la trayectoria de la línea de drenaje, la geoforma y elevación del terreno, se infiere que el drenaje podría corresponder a una vaguada natural o zona de escorrentía superficial.

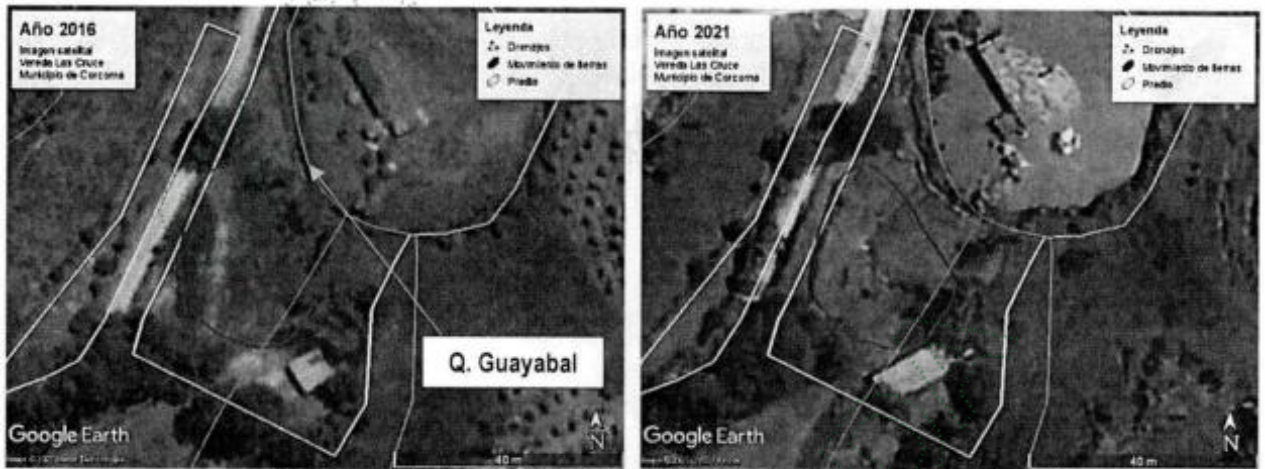
- Dentro del formato de quejas, se denuncia que "hay pérdida de cobertura vegetal afectando directamente la flora nativa", sin embargo, durante la inspección ocular, la única evidencia encontrada fue el tallo de un individuo de la especie exótica Ciprés (*Cupressus* sp). De igual forma, se realizó un análisis mutltiemporal con las imágenes satelitales disponibles en la plataforma Google Earth, correspondientes a los años 2016 y 2021, lo que reveló que la zona presentaba características asociadas a un potrero. No se observaron cambios drásticos en la cobertura vegetal entre estos años.

Figuras 2-3: Imágenes satelitales disponibles en la plataforma Google Earth

- Durante el recorrido, se encontró el tallo de un individuo de la especie Ciprés, el cual se presume que fue talado en el predio. Es de mencionar que, con las imágenes satelitales de los años 2016 y 2021, disponibles en la plataforma Google, se determinó que la zona presentaba características asociadas a un potrero. A parte de lo descrito, no se observaron otros indicios de deforestación o pérdida de flora nativa en el área inspeccionada.

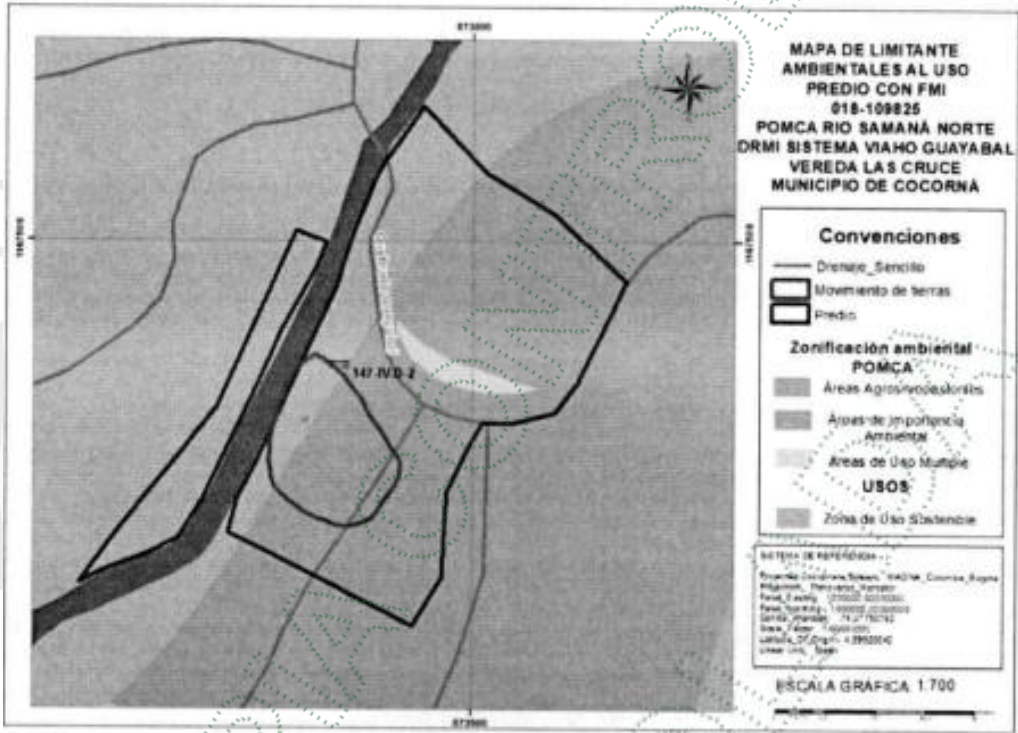
- A través de la misma verificación, se identificó que una franja del movimiento de tierras de aproximadamente 145 m<sup>2</sup>, se encuentra al interior del Distrito Regional de Manejo Integrado (DRMI) Sistema Viaho Guayabal, más específicamente en la zona de Uso Sostenible, como se muestra en la Figura 3. En el Plan de Manejo Ambiental de este DRMI, el cual fue adoptado por la Resolución 112-1583-2018 del 4 de abril de 2018, se establecen actividades permitidas y condicionadas para dicha zona:

Figura 4: Zonificación ambiental
