Expediente: **056900543393**  
Radicado: **RE-04918-2025**  
Sede: **SANTUARIO**  
Dependencia: **Grupo Recurso Hídrico**  
Tipo Documental: **RESOLUCIONES**  
Fecha: **04/11/2025** Hora: **16:27:02** Folios: **12**

## RESOLUCIÓN No.

### POR MEDIO DE LA CUAL SE RESUELVE UN RECURSO DE REPOSICIÓN

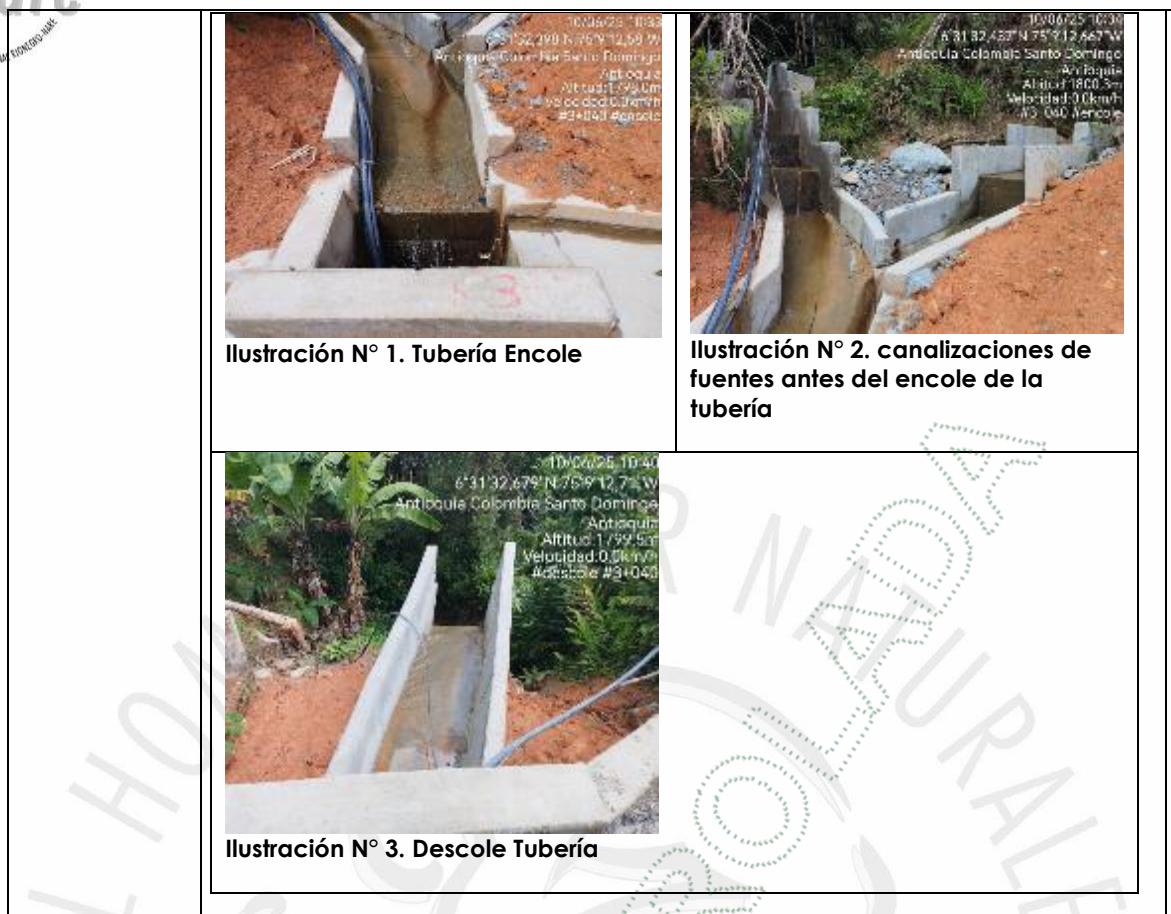
Obra N°	17 – 5(42)	Tipo de la obra			Tubería abscisa K03+040		
Nombre de la fuente:	Sin nombre			Duración de la obra:		Permanente	
Coordenadas				Longitud (m)		7.47	
Longitud (W) -X	Latitud (N) Y		Z	Diámetro (m)		0.90	
Inicio				Pendiente longitudinal (m/m)		NA	
75	9	12.58	6	31	32.398	1798	Capacidad (m <sup>3</sup> /seg)
Fin				Cota Lámina de agua de la fuente de Tr = 100 años (m)		NA	
75	9	12.71	6	31	32.679	1799.5	Cota Batea (m)
Observaciones	Aunque la tubería se construye con el diámetro y la obra de encole autorizadas, se evidencia que se incluye una canalización adicional de lo que parece ser una fuente hídrica que ingresa a la tubería, la cual no se consideró dentro del estudio hidrológico e hidráulico, por lo que la capacidad hidráulica de la tubería construida se puede ver afectada para el Tr= 100 años

1. Demostrar que la obra 17-5(42) tubería abscisa K03+040, tiene suficiencia hidráulica para permitir el paso del caudal del Tr= 100 años considerando el aporte adicional de caudal que se observó existe en sitio, con la canalización de una fuente hídrica en el encole de la tubería, que se realizó sin la autorización de la Corporación.

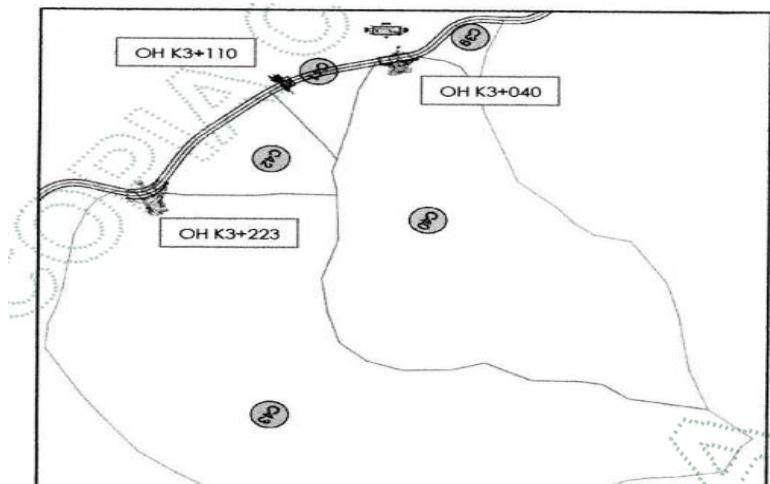
**Imagen 6 Condiciones geométricas en el encole de la obra hidráulica.**  
 Fuente: Elaboración propia a partir de la topografía.

- Se verifica el análisis hidrológico e hidráulico que se realiza en el Anexo 1. CO-2708251-1, donde se observa que se retoman las características hidrológicas aportados en la solicitud del trámite para la obra de la abscisa K03+040 localizada en la cuenca 40 como área aferente, se indica que los canales solo están captando el caudal de la fuente y la escorrentía del área aferente.

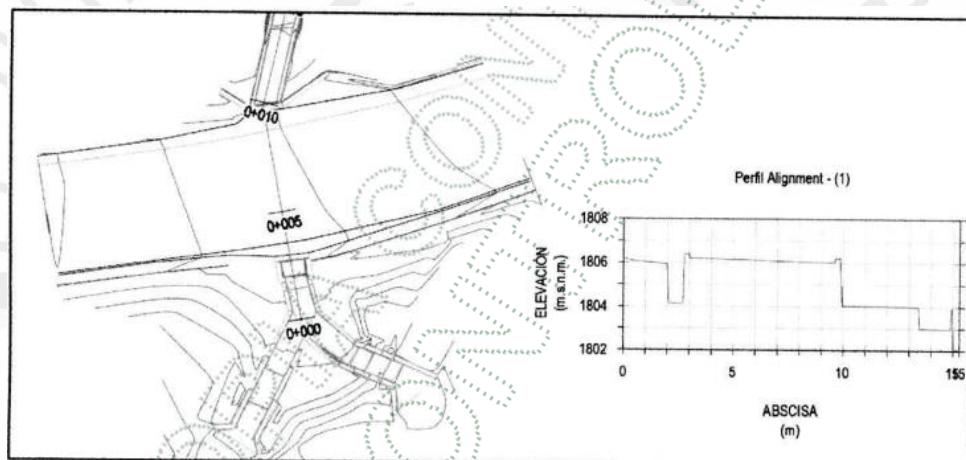
**Imagen 3 Planta perfil del levantamiento topográfico, condiciones actuales de la obra K3+040**  
 Fuente: Elaboración propia a partir del levantamiento topográfico realizado por el proyecto.

- Se presenta el levantamiento topográfico de la obra propuesta una tubería de 36" como construida y los canales escalonados en concreto que se implementaron en el encole de la obra.

- Según se menciona la configuración de los dos canales construidos en la obra 17-5(42) de la abscisa K03+040 corresponde a una "configuración que se vio necesaria para captar el mismo flujo que metros anteriores se había dividido por condiciones geomorfológicas del alineamiento de la fuente hídrica. Por lo anterior, al tratarse de un drenaje natural y la visión de impactar lo menos posible su condición de tránsito, se implementó dentro de la obra un canal que permitiera el paso sin problema por uno o por el otro canal bajo condiciones establecidas en el diseño"

- Se realiza la verificación hidráulica de los canales construidos a la entrada de la tubería de 36" y se determina que ambos canales son adecuados para contener el flujo del área aferente

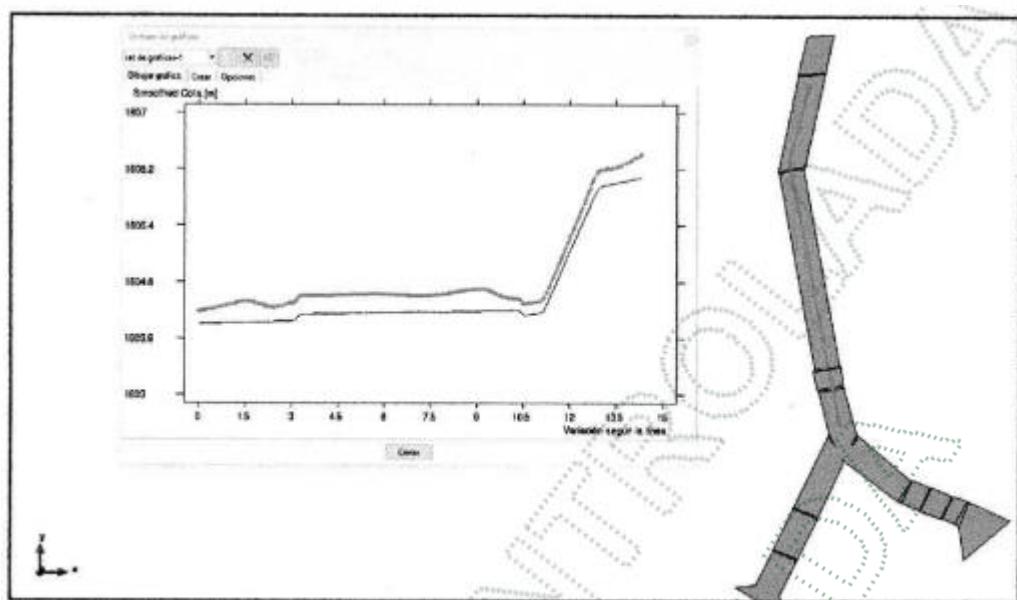
**Imagen 12 Resultados modelación – Perfil hidráulico en el sector de la alcantarilla.**

- Se presenta la verificación del comportamiento de la tubería de 36" considerando la interacción de los canales mediante el uso del modelo hidrodinámico IBER, se toma como parámetros de entrada, la geometría real de los canales, condiciones de descarga, coeficiente de rugosidad de Manning, el caudal de diseño de 0.916 m<sup>3</sup>/s dividido en los dos canales, al observar el comportamiento de la lámina de agua en ambos canales se obtiene que con el paso del flujo del área aferente de la cuenca de estudio no se afectada la capacidad hidráulica de la alcantarilla de 36".

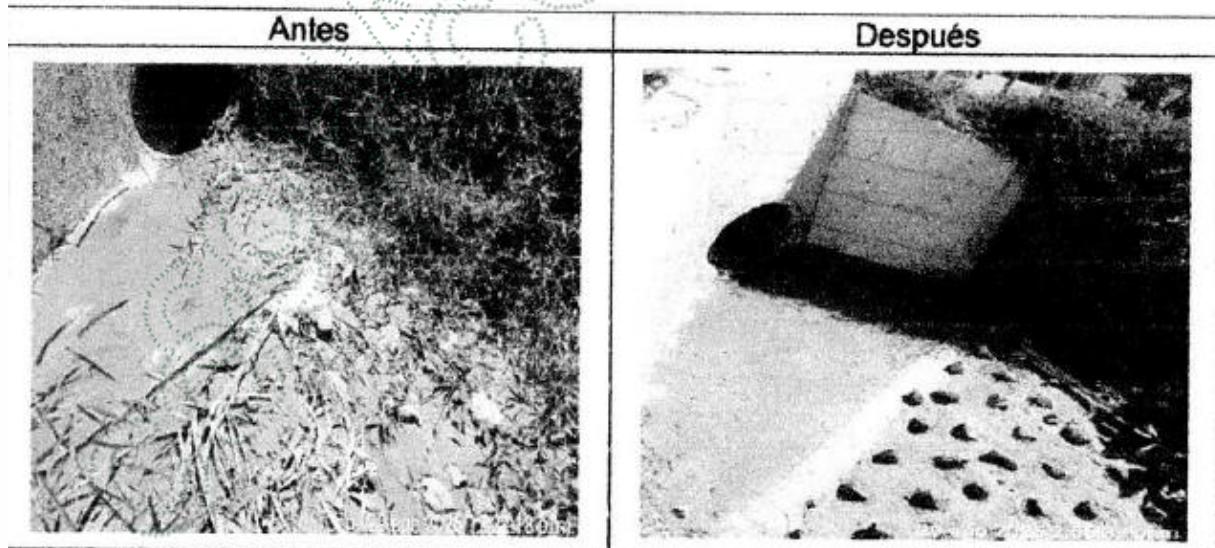
**Foto 2. Obra Km 3+655 (antes Vs después) se adecua ventana de ingreso a la obra**

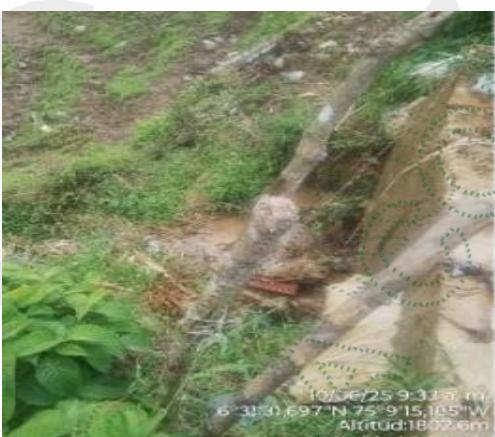
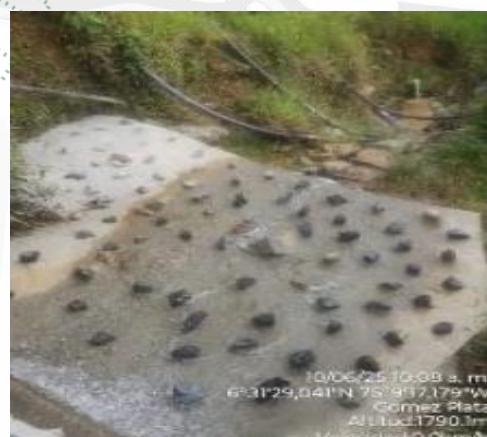
- El usuario presenta una fotografía donde se observa una limpieza de la estructura de disipación.
- En la obra N°23-6(43) en el K03+110 y 28-7(44) K03+223 tipo estructuras de disipación, persiste la diferencia de altura entre la estructura de disipación y el lecho natural de la fuente hídrica de 1.8m aproximadamente. Con lo que se concluye que el riesgo de erosión de la fuente hídrica en la base de la estructura de disipación persiste.

Ilustración 1 Registro de campo.

Ilustración 2 Registro de campo.

Esta construcción en campo realizada por el usuario difiere con los diseños autorizados por la Corporación en la Resolución RE-04569-2024 del 08 de noviembre de 2024. Según lo autorizado, se observa que la estructura de disipación de energía hace una entrega al nivel del lecho de la fuente, como se puede observar en las siguientes ilustraciones.

"Reconstruir o implementar una fundación estable en la obra N°23-6(43) en el K03+110 tipo disipador de enrocado, ya que se puede observar que el terreno donde esta cimentada ha tenido movimiento. Adicionalmente se requiere presente obra de mitigación para realizar la entrega controlada del caudal, respecto a la descarga de la obra N°23-6(43) en el K03+110 y 28- 7(44) K03+223 tipo estructuras de disipación. Toda vez que se evidencia una caída libre del flujo, de aproximadamente 1.8 metros."

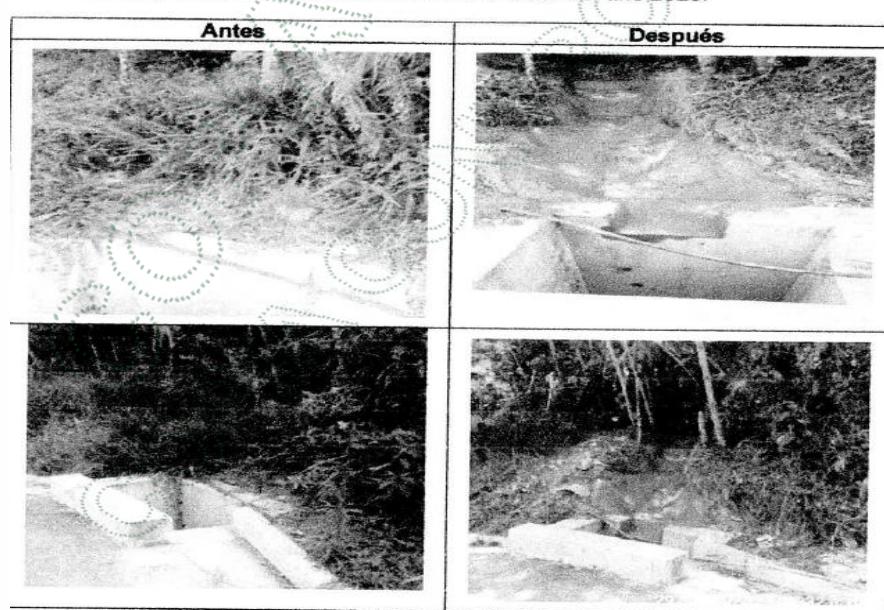
Foto 3. Obra Km 3+655 (antes Vs después) se adecua ventana de ingreso a la obra

Se logra evidenciar la implementación de la ventana en el cabezote de ingreso según lo requerido.

"3. Realizar la construcción de la ventana para ingreso de agua en la caja de encole de la obra N°32-9(49) K3+655."

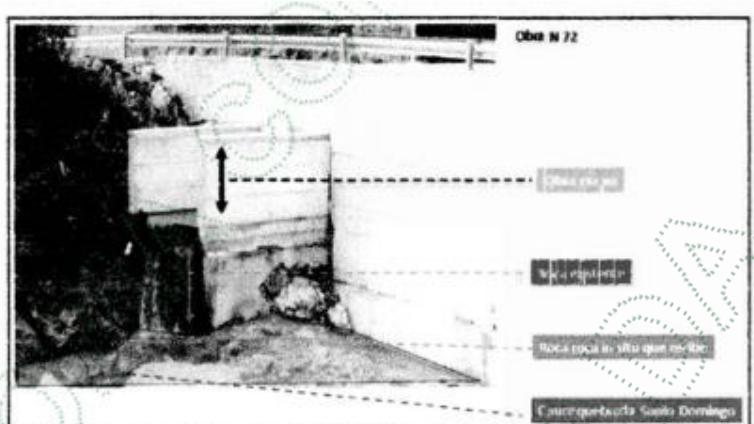
Foto 4. Obra construida respetando diseño autorizado en RE-04569-2024

La descarga de la obra N.º 56-16(72) se ejecutó conforme a los diseños aprobados y se ajustó en campo para evitar Invadir el cauce de la quebrada Santo Domingo, entregando el flujo sobre roca in situ (formación rocosa expuesta), con concreto ciclópeo a la cota del macizo rocoso (1,70 m). Esta solución evita procesos erosivos y socavación y, a la vez, impide una intervención nueva del cauce que no esté amparada por los permisos vigentes. Exigir la "obra de mitigación" en los términos del requerimiento implicaría prolongar la descarga dentro del cauce, esto es, una nueva ocupación de cauce que requeriría autorización ambiental y que, por las condiciones hidrodinámicas del sitio (altas crecidas y arrastre de rocas sobredimensionadas), aumentaría el riesgo de colapso y generación de RCD dentro del cuerpo de agua, en contravía de las buenas prácticas y del principio de precaución.

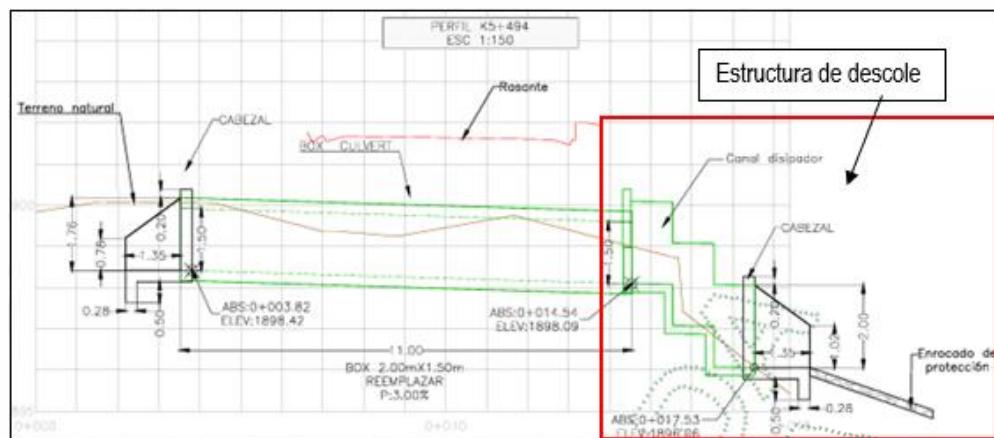
Pasando de proyectar en diseños técnicos autorizados, de una estructura de descole tipo canal escalonado a construirse en campo un elemento con caída libre de la fuente de aproximadamente 2 metros de altura, como se puede evidenciar a continuación:

Diseños de estructura denominada (56- 16 (72), autorizada mediante resolución RE-04569-2024

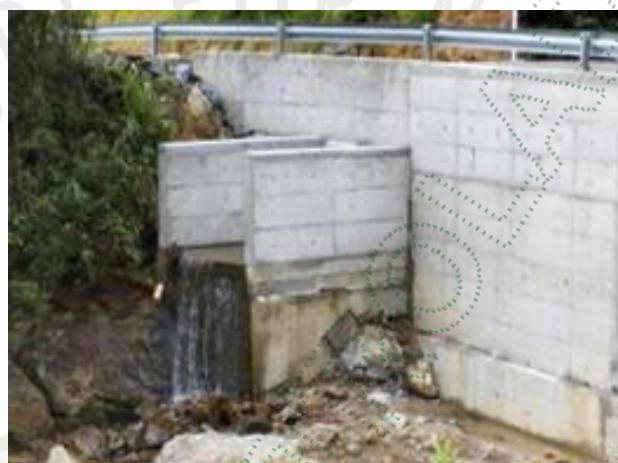
Estructura de descole construida en campo – Obra (56- 16 (72)

Sustento que no se considera válido, toda vez que la estructura de descole del box culvert se construyó mediante un canal horizontal, sobre saliendo aproximadamente 2 metros, distancia en la cual se hubiera podido construir el canal escalonado presentado en los diseños.

"Presentar obra de mitigación para realizar la entrega controlada del caudal, respecto a la descarga de la obra N° 56- 16 (72) en la confluencia con la fuente principal. Toda vez que se evidencia una caída libre del flujo, de aproximadamente 2.0 metros."

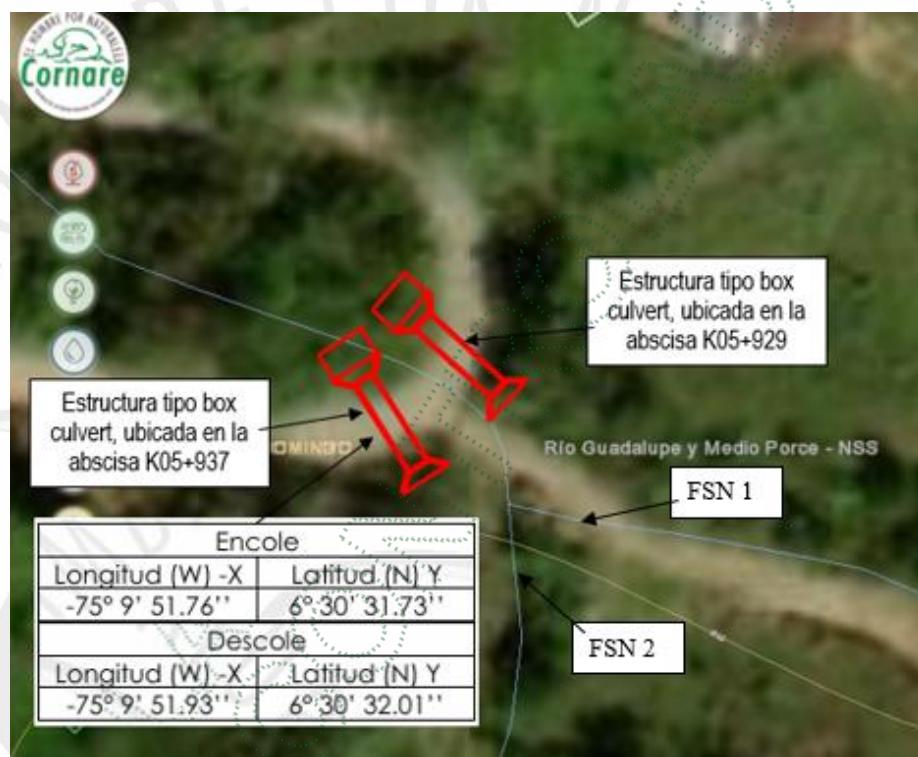
Teniendo como referencia la anterior obra, ubicada en la abscisa K05+929, se presenta a continuación la obra tipo box culvert construida aproximadamente 8 metros de distancia, obra requerida en la resolución RE-03115-2025.

"Presentar trámite de ocupación de cauce ante esta autoridad ambiental, respecto a la obra hidráulica tipo box culvert construida en las siguientes coordenadas:"

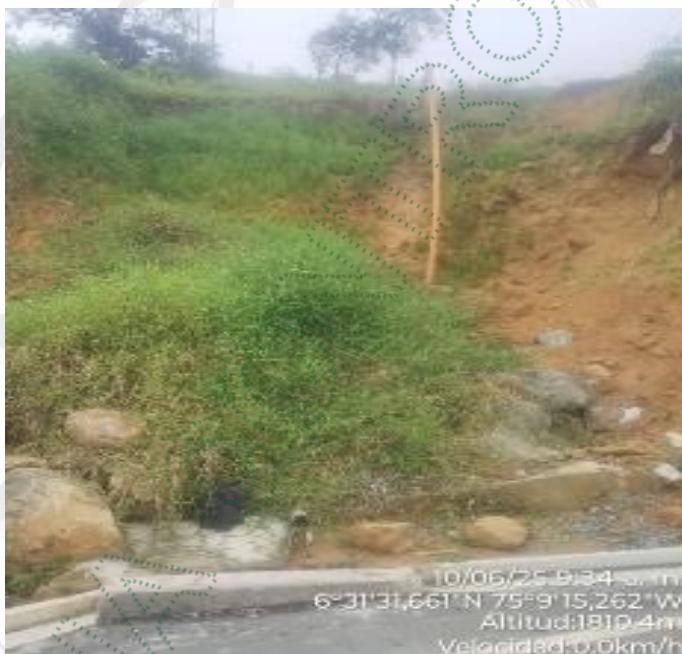
Con el fin de tener un contexto amplio en el punto donde se proyectaron las obras N° 21-6(43), N°23-6(43) en el K03+110, han convergido varias situaciones, en primera instancia el usuario no implementó un muro de contención en el cabezote de descarga. Aguas arriba de este se generó un plano de falla geotécnica, y se realizó una intervención antrópica en la corona del talud por un tercero.

Cuando el usuario realice el retiro de la tubería de 2" que fue instalado de forma provisional, aumentara el nivel freático en la falla y promoverá una acción desfavorable para la estabilidad de la banca vial, así como obra en la fuente hídrica.

En la abscisa de la vía K03+110 durante la visita realizada el día 10 de junio de 2025 se observó una falla geotécnica, en el talud aguas arriba del encole de la obra hidráulica tipo tubería. Sobre esta falla geotécnica hay una tubería de 2" que el usuario instaló de manera provisional para evitar que el flujo del agua pasa por la falla. Es importante mencionar que en la corona del talud se han realizado unas intervenciones y/o construcciones recientes según lo informado por el usuario mediante el radicado CE-15858-2025 del 02 de septiembre de 2025 por terceros.

Ilustración 5 Registro de campo.

Una de estas acciones es implementar una alternativa que permita conectar la corona del talud con la obra construida para generar una situación similar a la presentada en la simulación hidráulica presentada en el trámite ambiental.

**ARTÍCULO SEXTO: ACOGER PARCIALMENTE** al **MUNICIPIO DE SANTO DOMINGO** representado legalmente por el señor alcalde **FABIO IGNACIO MIRA VALENCIA**, la información presentada respecto a los requerimientos formulados en la Resolución N° RE-03115 del 12 de agosto del 2025 en su artículo 5 numeral 6, en el sentido de implementar una obra tipo canal con capacidad para transportar el Tr=100años sobre la falla geotécnica.
