Expediente: **051970341459**
Radicado: **AU-01175-2026**
Sede: **REGIONAL BOSQUES**
Dependencia: **DIRECCIÓN REGIONAL BOSQUES**
Tipo Documental: **AUTOS**
Fecha: **08/04/2026** Hora: **15:00:42** Folios: **7** Sancionatorio: **00025-2026**

POR MEDIO DEL CUAL SE INICIA UN PROCEDIMIENTO ADMINISTRATIVO SANCIONATORIO DE CARÁCTER AMBIENTAL

Que mediante de la queja ambiental con radicado N° **SCQ-134-0085-2023 del 23 de enero de 2023**, se puso en conocimiento de la Corporación lo siguiente: *"Tala de bosque y movimiento de tierra que afectan la fauna silvestre y el agua"*.

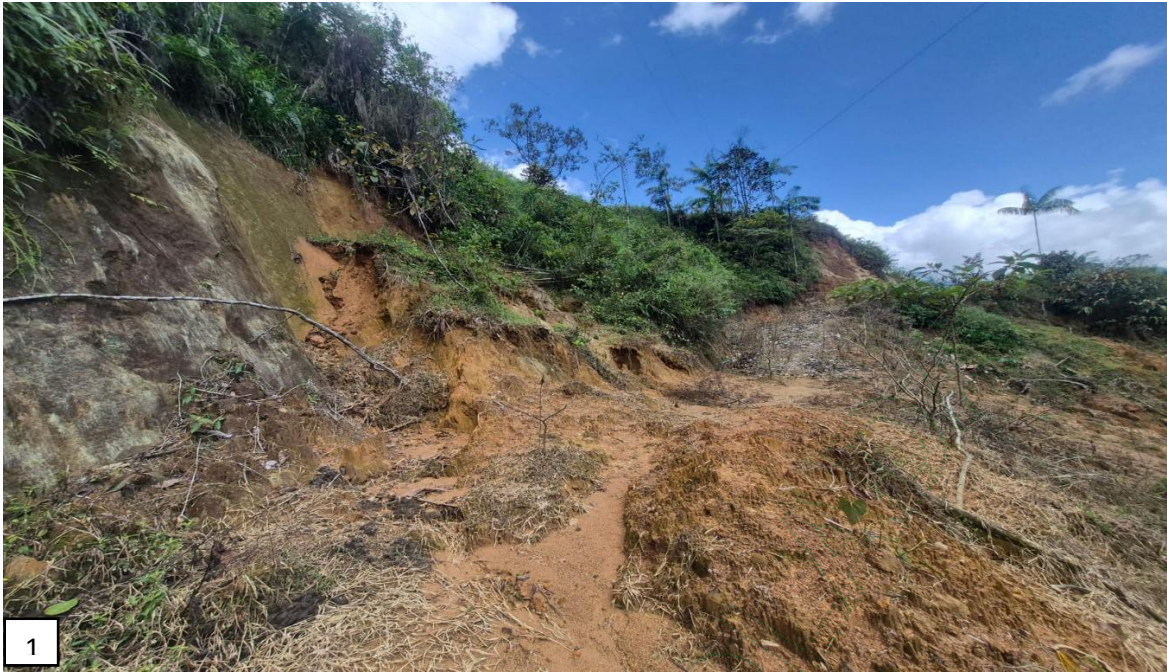
- *En el área intervenida se evidencia que aun continua con cobertura vegetal parcial, asociada a la remoción de la vegetación, dejando el suelo expuesto a la acción directa de la precipitación y favoreciendo procesos de degradación superficial. Se observa alteración antrópica de la morfología natural de la ladera, relacionada con actividades de apertura de vía, lo que ha modificado la estabilidad original del terreno. Asimismo, la ausencia de obras adecuadas de drenaje superficial, tales como cunetas, disipadores de energía o estructuras de control hidráulico, está generando concentración de escorrentía y acelerando los procesos erosivos. Estas condiciones incrementan el riesgo de transporte de sedimentos hacia sectores bajos, con potencial afectación a la fuente hídrica y procesos de sedimentación, además de configurar un escenario de inestabilidad que, bajo eventos de lluvia continuos, podría evolucionar hacia movimientos en masa de mayor magnitud. (Imagen 1)*

Imagen 1. Taludes con cobertura vegetal parcial, sin obras adecuadas de drenaje superficial.

- El área evaluada presenta continuidad y agravamiento de los procesos erosivos respecto al Informe Técnico IT-06296-2024, evidenciado en la ampliación de surcos y cárcavas, así como en la presencia de socavación activa en el trazo vial. La ausencia de obras de control, sumada a la escorrentía concentrada y a la exposición de material suelto y redes de conducción, configura un escenario de inestabilidad progresiva con riesgo potencial de deslizamiento superficial, requiriéndose la implementación inmediata de medidas de estabilización y manejo hidráulico.

- **IMPLEMENTAR** obras de control, revegetalización, reforestación, contención o retención de la tierra movida en toda el área intervenida con el movimiento de tierras, realizado sin permiso de autoridad competente, situación acaecida en el predio localizado en las coordenadas geográficas **6°02'3,46" N - 75°11'37,57" W**, identificado con el FMI: **0104429** y el PK: **1972001000001700011**, ubicado en la vereda Las Mercedes del municipio de Cocorná, Antioquia.

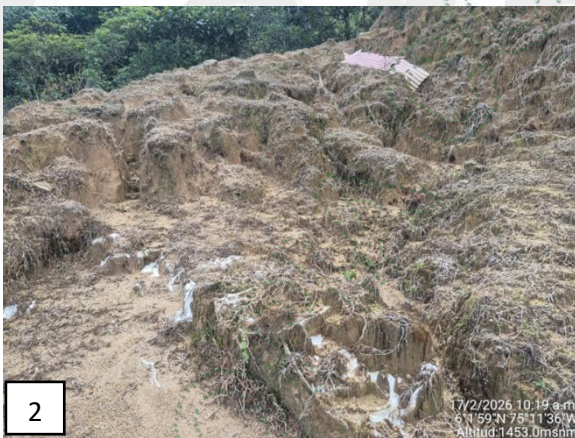
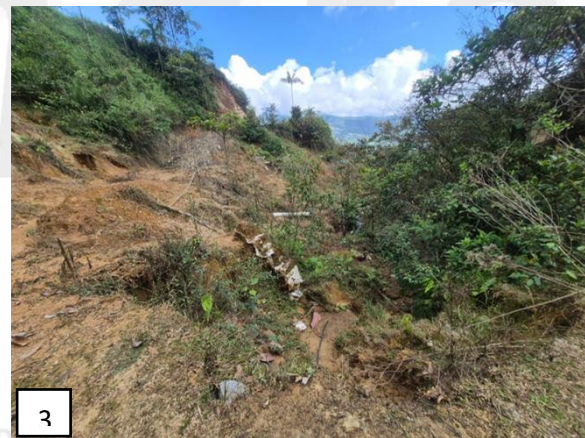
- **25.3.** Los trinchos instalados de manera artesanal elaborados en costales rellenos de tierra dispuestos con el fin de mitigar los procesos de desprendimiento y controlar el arrastre de sedimentos, actualmente se encuentran en mal estado de conservación. La exposición prolongada a la intemperie ha generado su degradación estructural, pérdida de resistencia y colapso parcial, por lo que ya no cumplen eficazmente su función de retención de material ni contribuyen a la estabilización superficial del talud. (Figura 2 y 3)

Imágenes 2 y 3. Estado de deterioro de trinchos artesanales.

- Adicionalmente, los trinchos artesanales construidos con costales rellenos de suelo, implementados como medida provisional para controlar desprendimientos, se encuentran en avanzado estado de deterioro. La exposición prolongada a condiciones climáticas ha ocasionado su degradación estructural, pérdida de capacidad de contención y colapso parcial, por lo que actualmente no cumplen con su función de retención de sedimentos ni de estabilización superficial del talud.

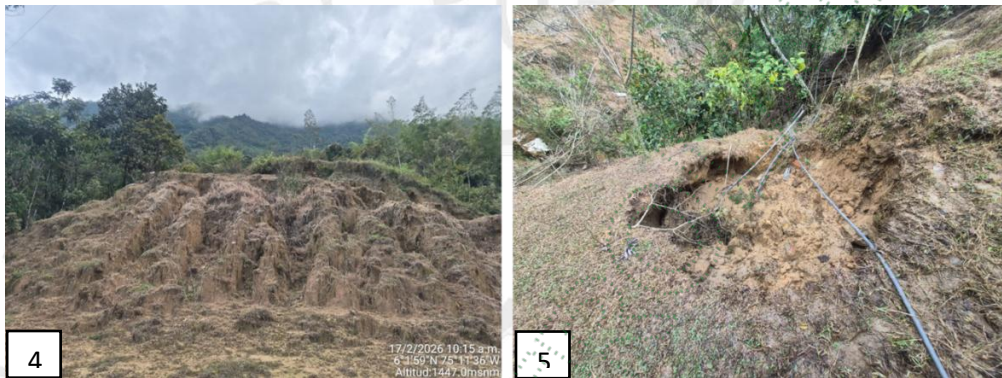
- Producto de los procesos de erosión superficial asociados al movimiento de tierras, se han generado surcos y cárcavas que evidencian una evolución progresiva respecto a lo registrado en el Informe Técnico de Control No. IT-06296-2024, de fecha 19 de septiembre de 2024, observándose un incremento considerable en su longitud y apertura sobre la ladera del talud, lo que indica una intensificación de la dinámica erosiva y un mayor grado de inestabilidad superficial. (Figura 4)
- De manera complementaria, se evidencia un proceso de socavación y erosión regresiva en el sector correspondiente al trazo vial, con formación de una cavidad originada por el lavado y remoción progresiva de material

fino; la pérdida de soporte en la base ha generado un vacío bajo la capa superficial del terreno, configurando un proceso activo de inestabilidad con posible colapso adicional del borde. Se observa material suelto recientemente desprendido, de textura fina y baja cohesión, característico de suelos altamente meteorizados, así como tuberías expuestas y desalineadas, asociadas a conducción de agua, que han quedado al descubierto por el avance del proceso erosivo, incrementando el riesgo de ruptura y aporte adicional de agua al talud. La combinación de escorrentía concentrada, ausencia de obras de disipación hidráulica y pérdida de cobertura radicular está favoreciendo la ampliación lateral y vertical del proceso erosivo, configurando un escenario de inestabilidad progresiva del terreno con potencial evolución hacia un deslizamiento en caso de no implementarse medidas correctivas oportunas. (Figura 5)

Imagen 4. Presencia de surcos y cárcavas en la ladera del talud.

Imagen 5. Socavación y erosión regresiva del trazo vial.

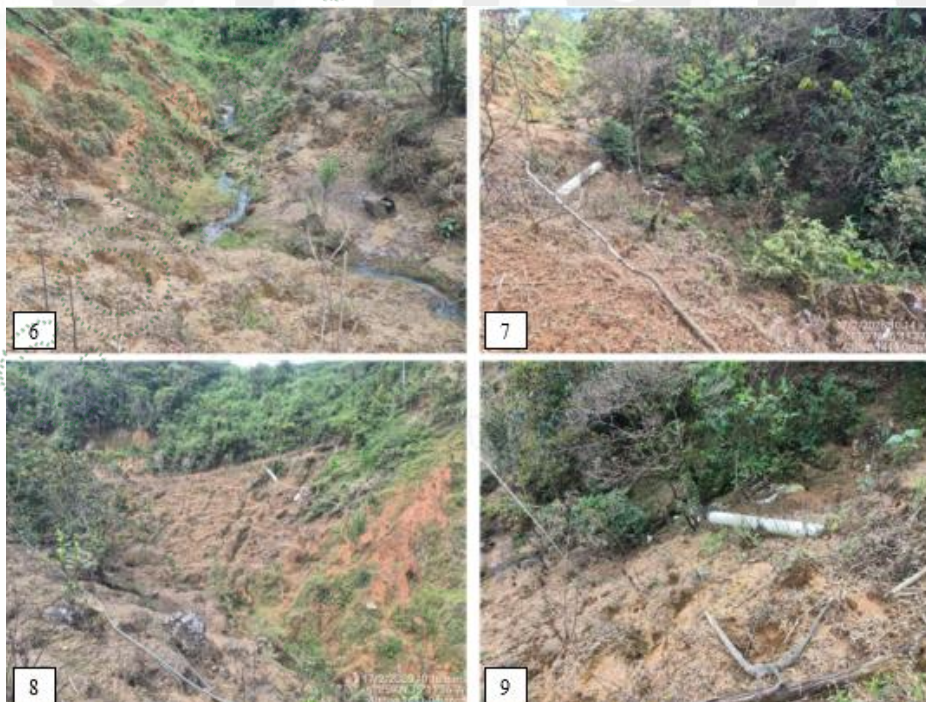
- La fuente hídrica presenta procesos de sedimentación evidenciados por la acumulación de material particulado en el lecho, así como presencia de residuos sólidos en su cauce. Adicionalmente, se observa una disminución significativa del caudal respecto a sus condiciones normales, lo cual podría estar asociado a la alteración de la dinámica hidrológica y al aporte continuo de sedimentos provenientes de las áreas intervenidas.

Imagen 6, 7, 8 Y 9. Fuente hídrica sedimentada y con disminución del Caudal.

- La fuente hídrica evidencia procesos de sedimentación, manifestados en la acumulación de material particulado en el lecho y presencia de residuos sólidos en el cauce. Asimismo, se registra una disminución significativa del caudal en comparación con sus condiciones habituales, situación que podría estar asociada a la alteración de la dinámica hidrológica local y al aporte continuo de sedimentos provenientes de las áreas intervenidas.

- **RETIRAR** el material o tierra movida para la apertura de la vía, que está provocando la sedimentación de la fuente hídrica denominada "Sin Nombre", ubicada en las coordenadas geográficas **75°11'36,1" W6°1'58,5" N- Z: 1444**, los hechos anteriormente narrados, se presentan

- **RESTABLECER** la fuente hídrica denominada "Sin Nombre", ubicada en las coordenadas geográficas **75°11'36,1" W 6°1'58,5" N - Z: 1444**, en el predio localizado en las coordenadas geográficas **6°02'3,46" N - 75°11'37,57" W**, identificado con el FMI: **0104429** y el PK: **1972001000001700011**, ubicado en la vereda Las Mercedes del municipio de Cocorná, Antioquia, a sus condiciones naturales, de tal forma que se retire la totalidad del material sedimentado como consecuencia de la actividad de movimiento de tierras.
