## RESOLUCIÓN No.

### POR MEDIO DE LA CUAL SE LEVANTA UNA MEDIDA PREVENTIVA Y SE ADOPTAN UNAS DETERMINACIONES

**LA DIRECTORA DE LA REGIONAL PORCE NUS, DE LA CORPORACIÓN AUTÓNOMA REGIONAL DE LAS CUENCAS DE LOS RÍOS NEGRO Y NARE, "CORNARE"**, En uso de sus atribuciones legales, estatutarias, funcionales y

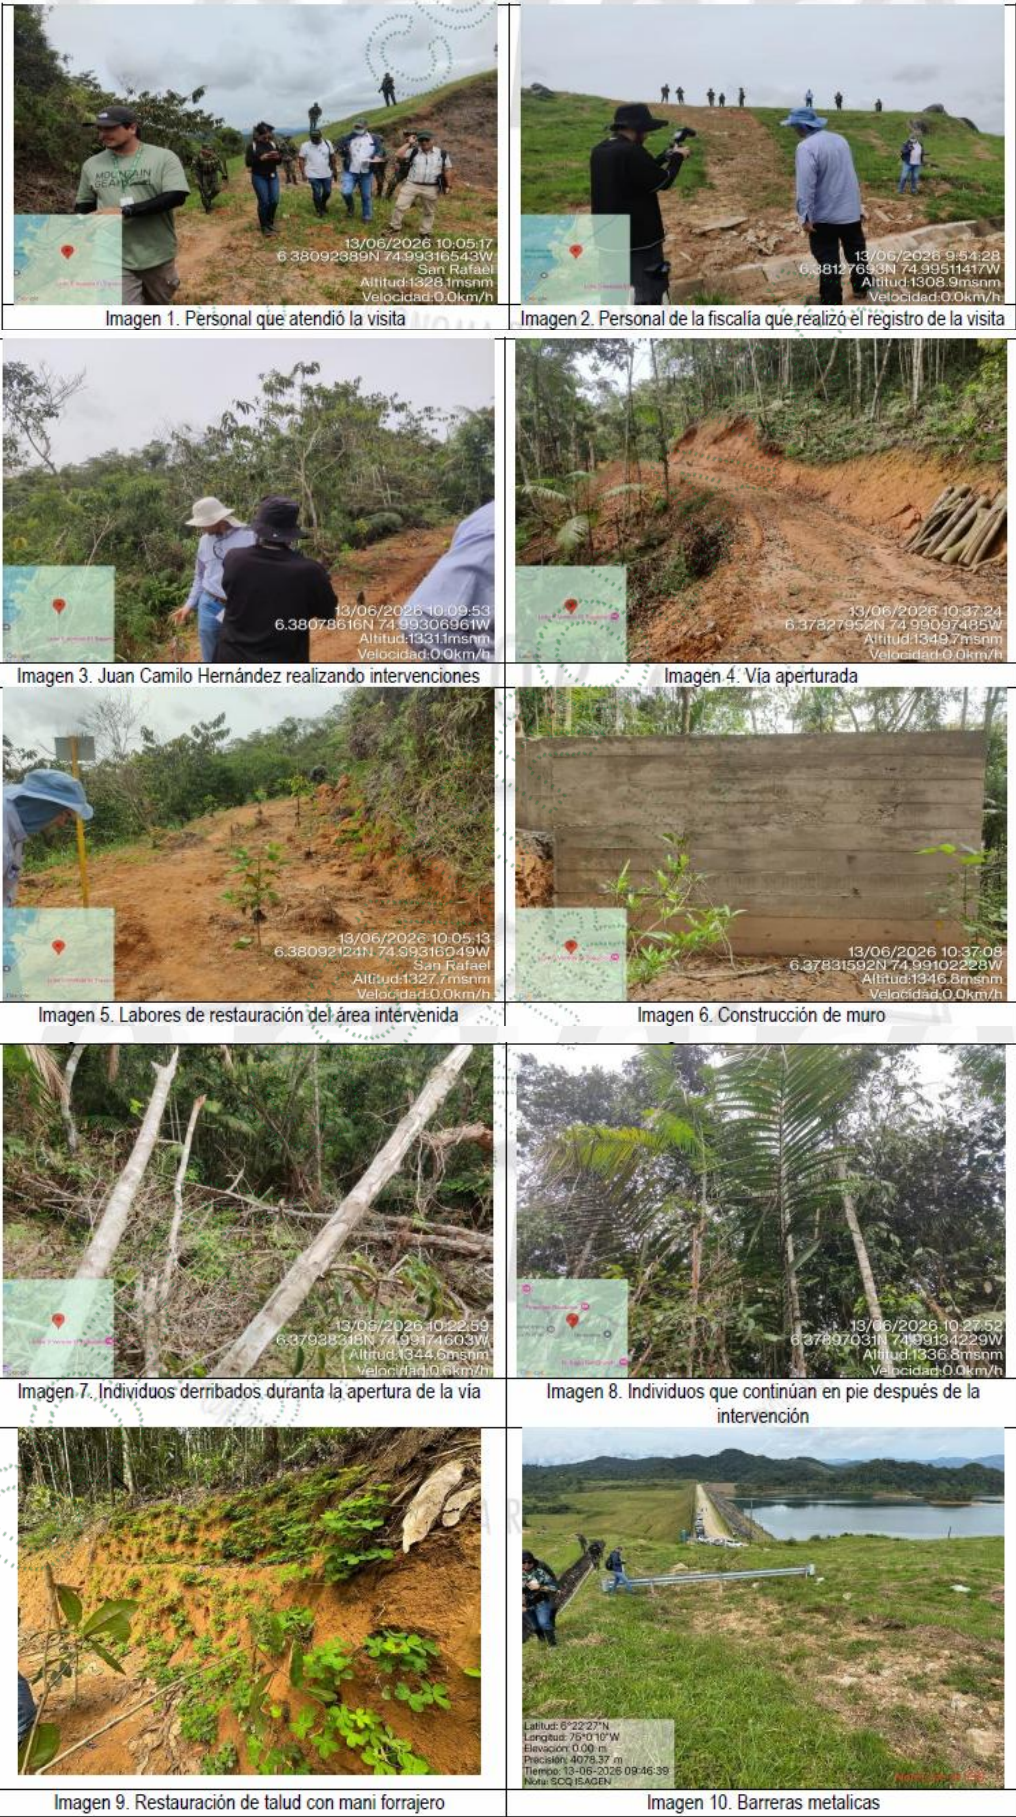
REGISTRO FOTOGRÁFICO:

En el recorrido se verificó que no se han ejecutado nuevas actividades asociadas a la apertura de la vía reportada inicialmente mediante la queja ambiental SCQ-135-0342-2026, observándose que la intervención se mantiene dentro de los límites identificados durante la visita efectuada por Cornare el día 17 de marzo de 2026 y que no se evidencian ampliaciones adicionales de la vía ni nuevas afectaciones sobre la cobertura vegetal existente (Imagen 4).

Se constató que ISAGEN implementó acciones de restauración, revegetalización y estabilización sobre el área intervenida. En los sectores que previamente correspondían a coberturas de pastos se observó el establecimiento de nueva cobertura herbácea, mientras que en las áreas donde se presentó afectación de cobertura boscosa se verificó la siembra de

aproximadamente quinientos treinta (530) individuos arbóreos de especies nativas, distribuidos sobre diferentes sectores del área intervenida, con el propósito de favorecer la recuperación de la cobertura vegetal y promover los procesos de restauración ecológica (Imagen 5). Asimismo, se evidenció la revegetalización de los taludes generados por la apertura de la vía mediante el establecimiento de la especie maní forrajero (*Arachis pintoii*), como parte de las acciones de recuperación ambiental implementadas por ISAGEN.

De igual forma, se evidenció que ISAGEN ejecutó obras complementarias consistentes en la construcción de un muro de contención y la instalación de barreras metálicas a lo largo de la vía intervenida. Dichas estructuras fueron implementadas con el fin de restringir el acceso al área objeto de intervención, prevenir nuevas afectaciones sobre la cobertura vegetal remanente y favorecer los procesos de restauración ecológica y recuperación ambiental del sector (Imágenes 6 y 10).

Durante la inspección se observaron algunos individuos arbóreos derribados que aún permanecían visibles dentro del área intervenida. Se evidenció que varios de estos individuos fueron arrancados de raíz como consecuencia de las actividades desarrolladas con maquinaria pesada (Imagen 7). Lo anterior es consistente con la información suministrada por representantes de ISAGEN, quienes indicaron que la apertura de la vía fue realizada mediante maquinaria tipo bulldozer u oruga, sin emplear herramientas de tala selectiva, ocasionando el derribo y remoción de la cobertura vegetal existente.

El inventario aportado registra treinta y nueve (39) individuos arbóreos pertenecientes a diferentes especies nativas presentes en el área intervenida. Durante la visita fue posible verificar la correspondencia entre las especies reportadas en dicho inventario y la flora actualmente presente en los sectores adyacentes no intervenidos, mediante la observación de individuos en pie localizados en los bordes de la franja afectada y de algunos ejemplares derribados que aún permanecían visibles en el sitio (Imagen 8).
