**POR MEDIO DE LA CUAL SE IMPONE UNA MEDIDA PREVENTIVA Y SE ADOPTAN UNAS DETERMINACIONES.**

**LA DIRECTORA (E) DE LA REGIONAL PÁRAMO DE LA CORPORACIÓN AUTÓNOMA REGIONAL DE LAS CUENCAS DE LOS RÍOS NEGRO – NARE, CORNARE.** En uso de sus atribuciones legales y delegatarias y

1. Que en atención a la denuncia ambiental con radicado SCQ-133-0985-2026 del 21 de julio de 2026, en la cual indicaban “Realizaron tala de árboles”, funcionarios de la Corporación procedieron a realizar visita técnica el día 03 de agosto de 2026.
2. Que una vez verificadas las condiciones que dieron origen a la queja, se generó el Informe Técnico IT-05145-2026 del 27 de agosto de 2026, dentro de los cuales se observó y concluyó entre otras lo siguiente:

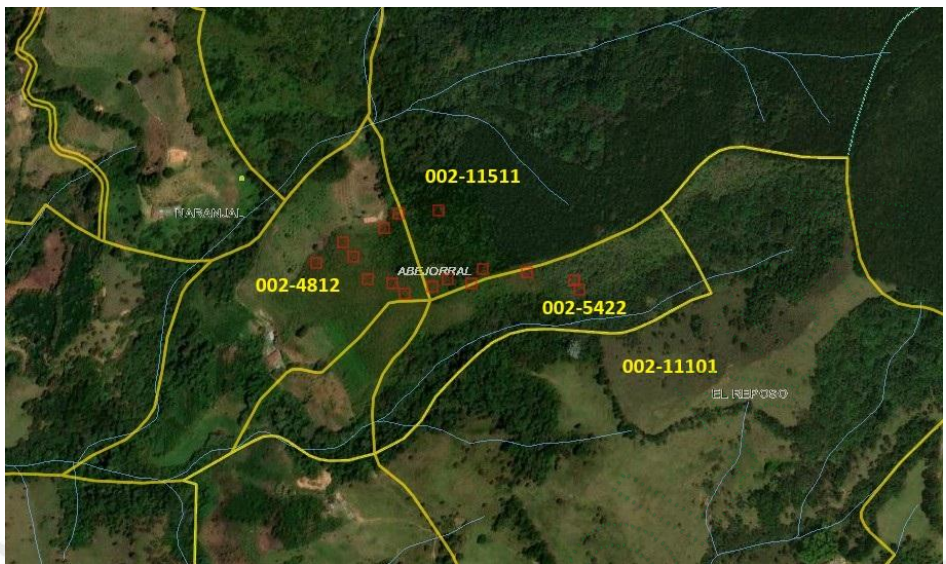
Imagen 1. Ubicación de los predios.

A continuación, se evidencia la ubicación de la zona recorrida en la visita (puntos rojos) y su ubicación con respecto a los predios.

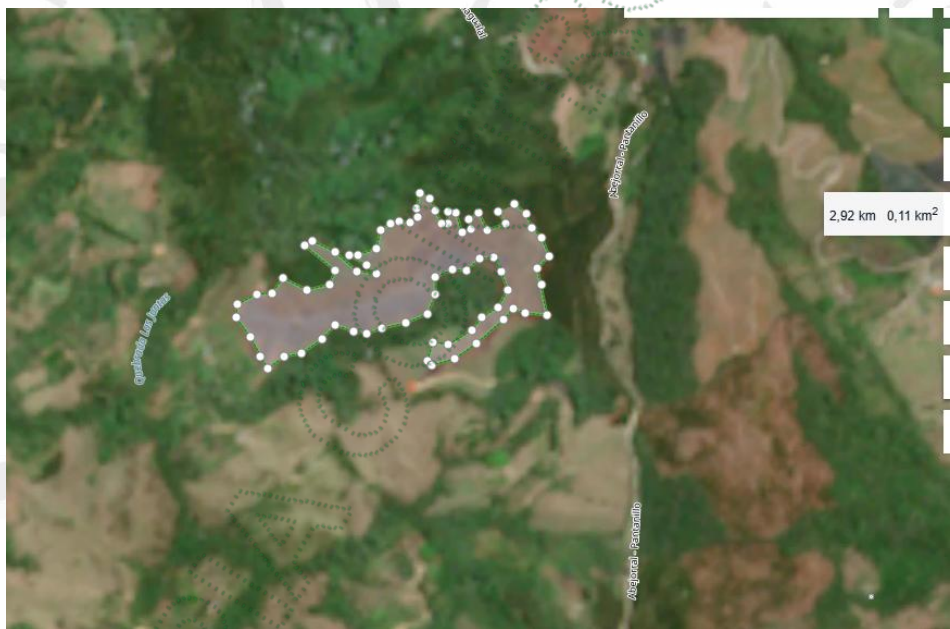
Imagen 2. Área de zona intervenida, 0.11 km² equivalen a 11 hectáreas.

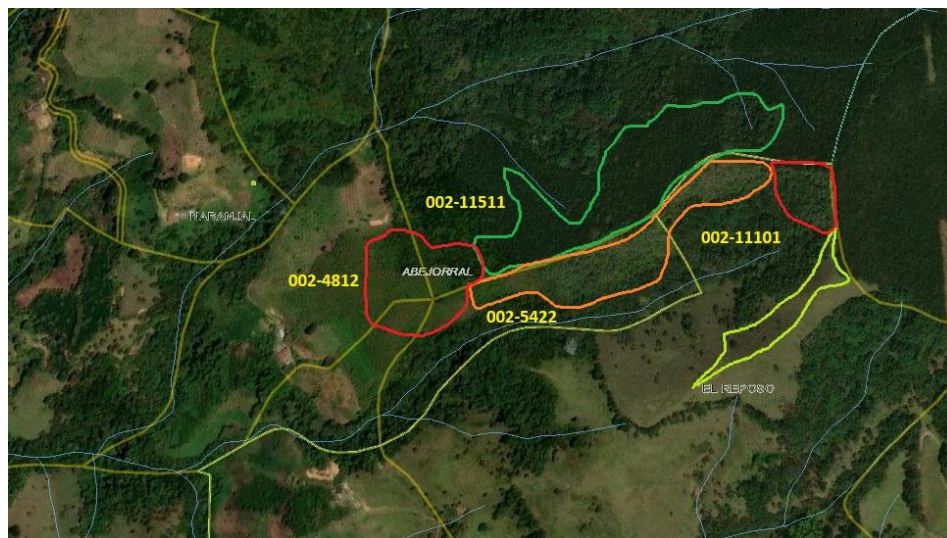
**Imagen 3. Estimación de coberturas afectadas por el incendio.**  
**Rojo: Rastrojo alto, Naranja: Vegetación secundaria, Verde: Plantación Forestal, Amarillo: Pasto.**

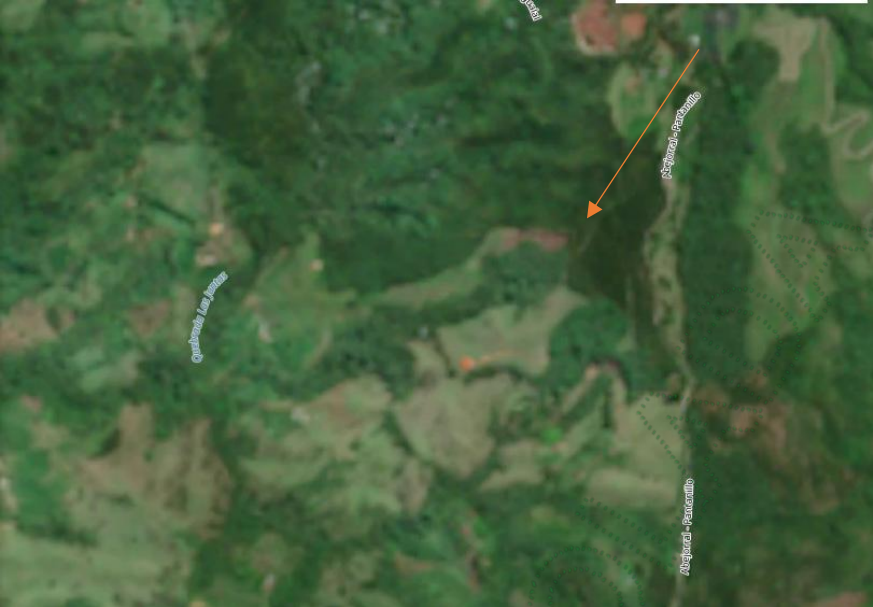
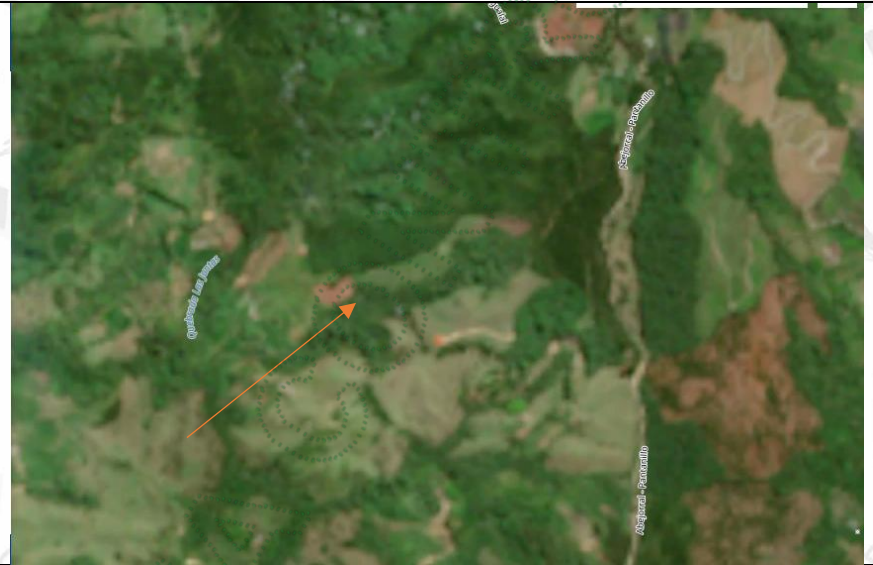
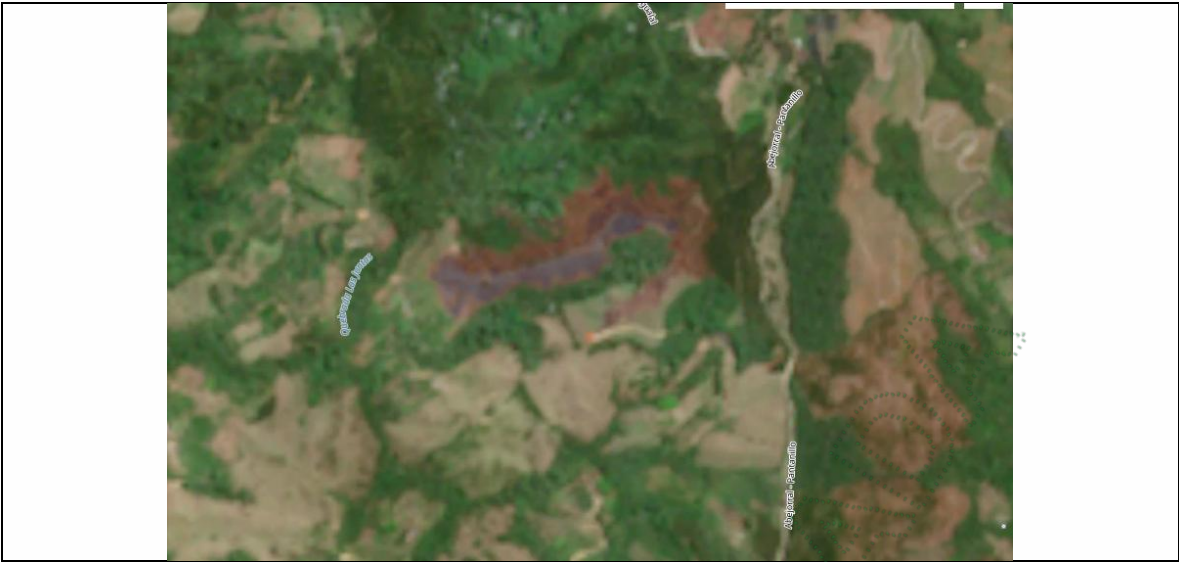
Tabla 1. Imágenes satelitales desde junio hasta julio del 2026.

Tal como se evidencia en el análisis multitemporal de las imágenes satelitales disponibles en la plataforma Copernicus Browser (Tabla 1), para el 11 de junio de 2026 se identifica un parche que corresponde a una zona asociada a la cosecha de la plantación forestal, sin que para esta fecha se evidencien indicios que permitan asociarlo con la tala de vegetación nativa.

Posteriormente, en la imagen correspondiente al 6 de julio de 2026, se identifican los primeros indicios de intervención en el predio, evidenciándose remoción de cobertura vegetal y una adecuación inicial del terreno. Esta temporalidad coincide con la información recopilada durante la visita de campo, en la cual se reportó que las labores de intervención se habrían iniciado aproximadamente a principios del mes de julio.

Para el 10 de agosto de 2026, se observa un avance significativo de la intervención, con una ampliación de las áreas afectadas, una reducción de la cobertura de vegetación secundaria y la presencia de superficies con características asociadas a las zonas afectadas por la quema y posterior incendio.

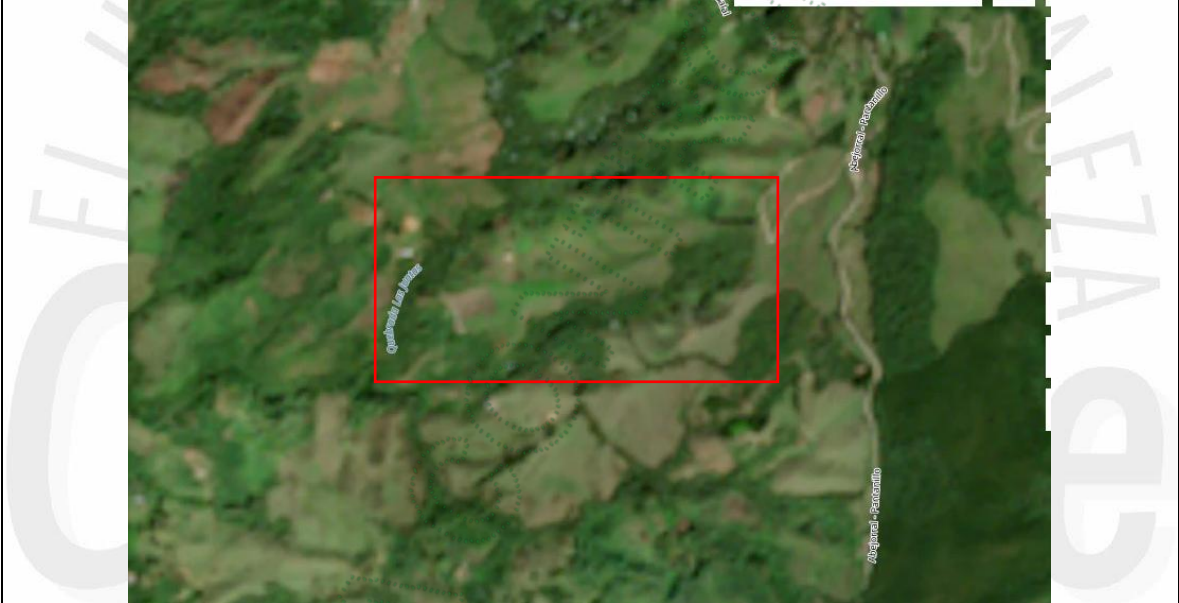
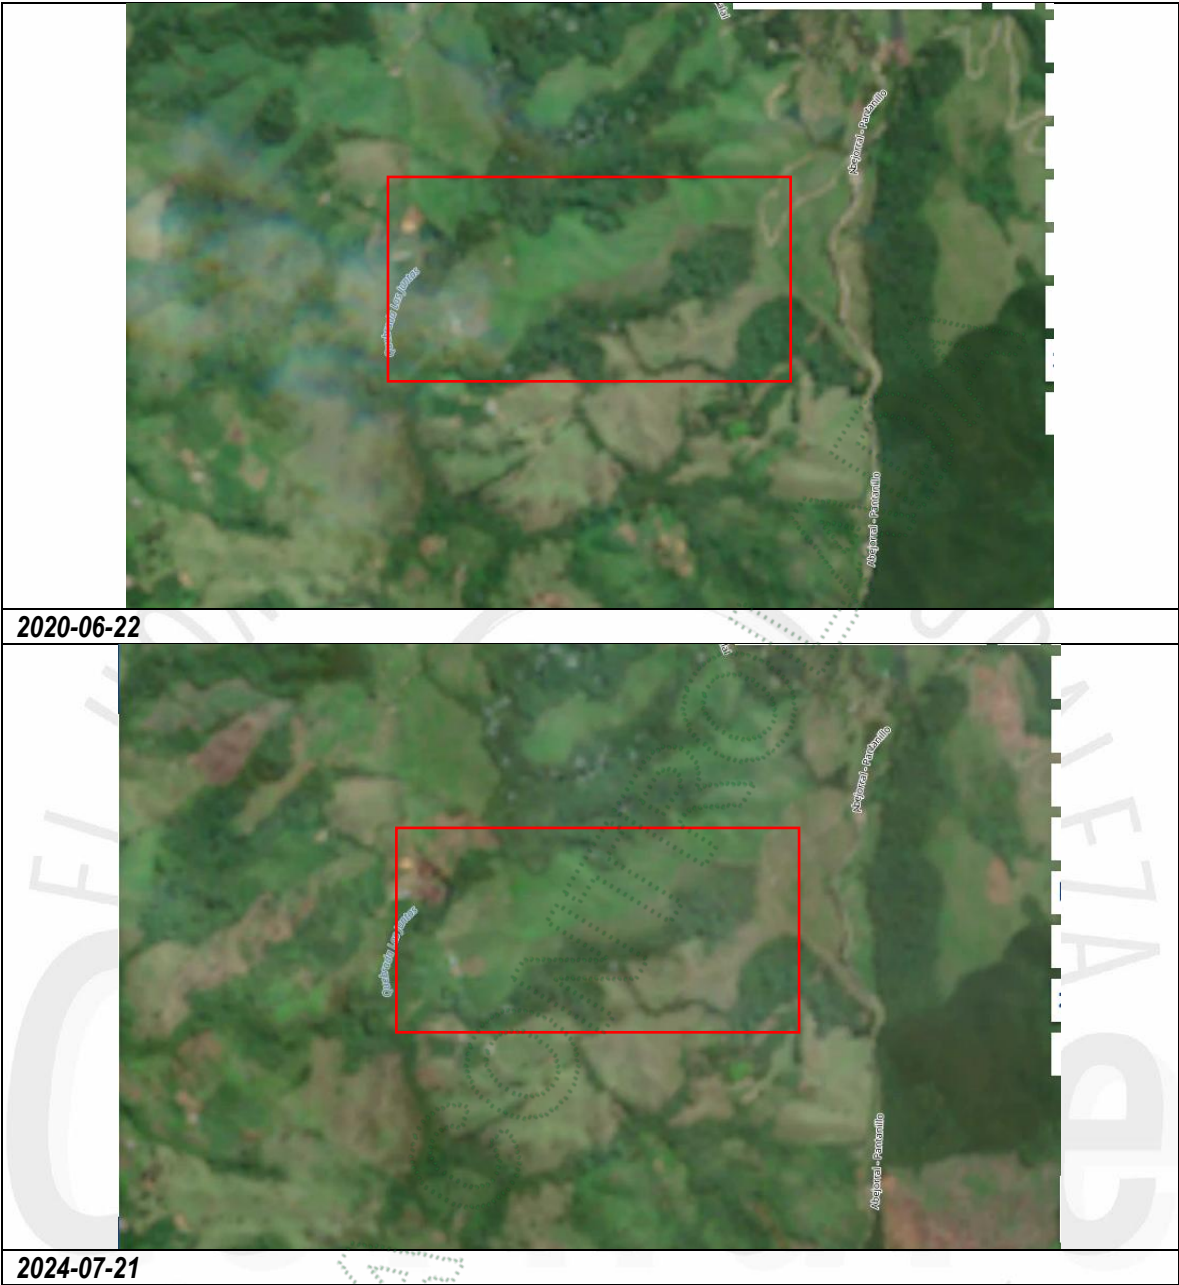
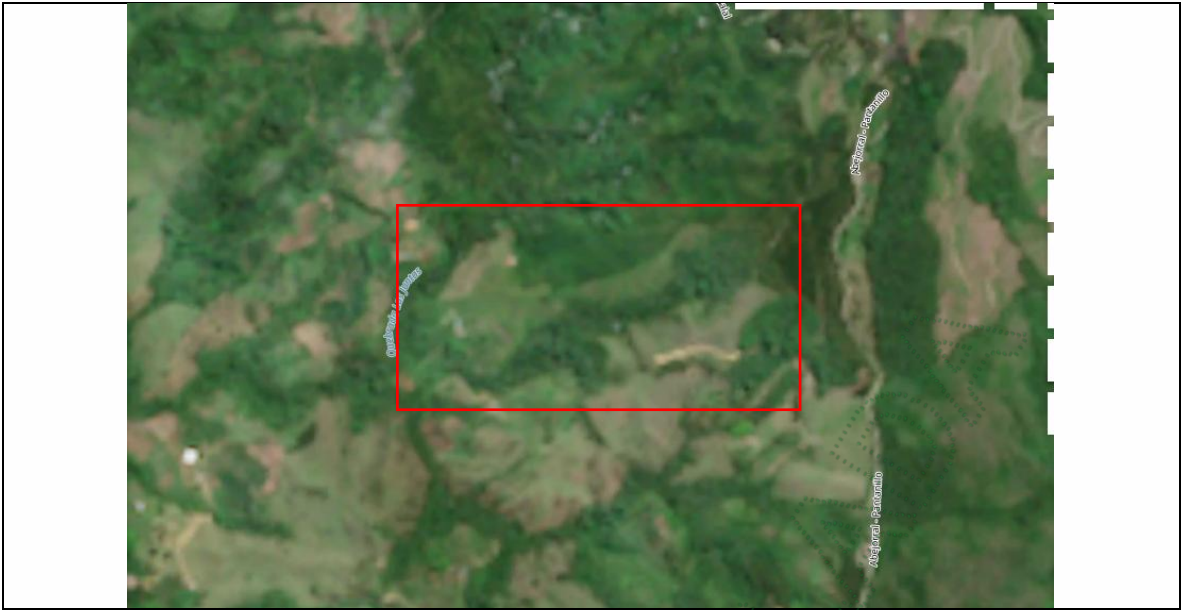
Tabla 2. Imágenes satelitales desde el año 2018 al año 2024.

De acuerdo con las características de los individuos encontrados y con el análisis multitemporal realizado sobre imágenes satelitales correspondientes al periodo 2018–2024, se evidenció que el área donde posteriormente se realizó la tala no correspondía a una cobertura de bosque natural en un estado avanzado de sucesión. Por el contrario, durante los diferentes años analizados se observa la presencia de pastos y coberturas de rastrojo, lo que constituye un indicio de que el área habría sido utilizada anteriormente para actividades productivas, posiblemente relacionadas con agricultura o ganadería, y que posteriormente fue abandonada, permitiendo el establecimiento progresivo de vegetación secundaria.

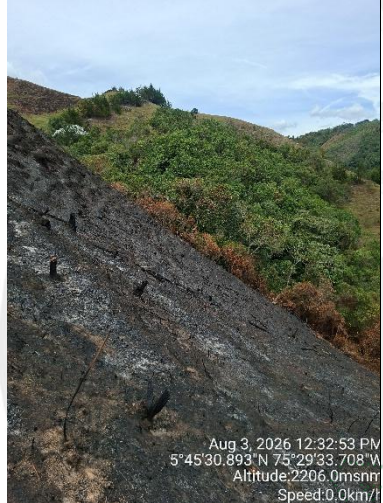
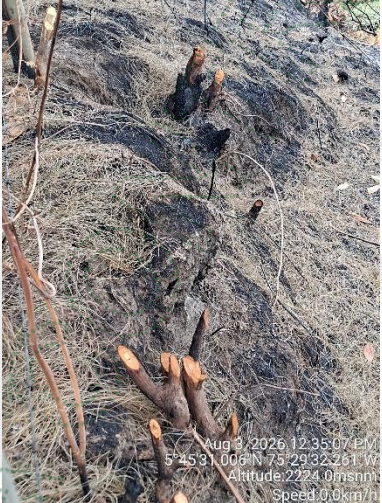
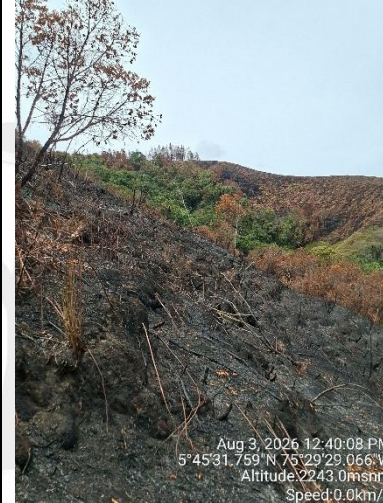
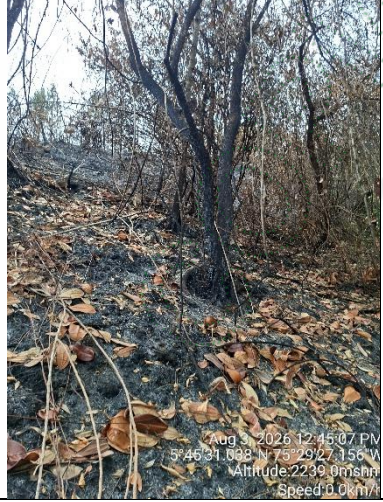
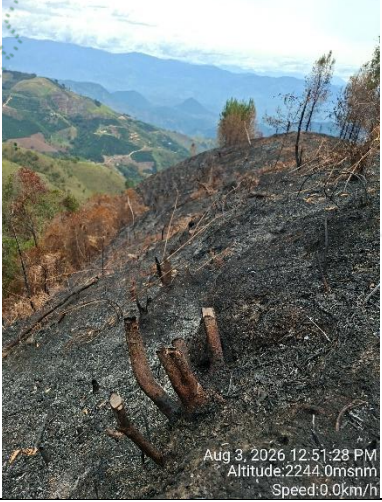
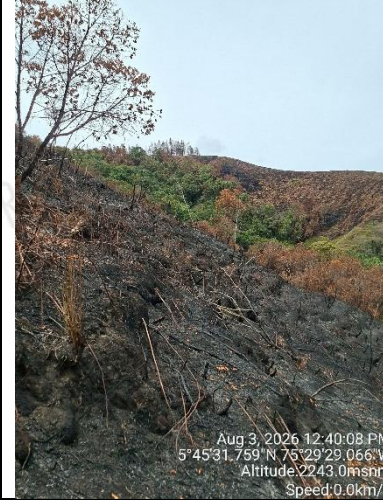
Tabla 3. Evidencias fotográficas visita 03 de agosto del 2026.

| Vegetación secundaria (tala y quema): | | |

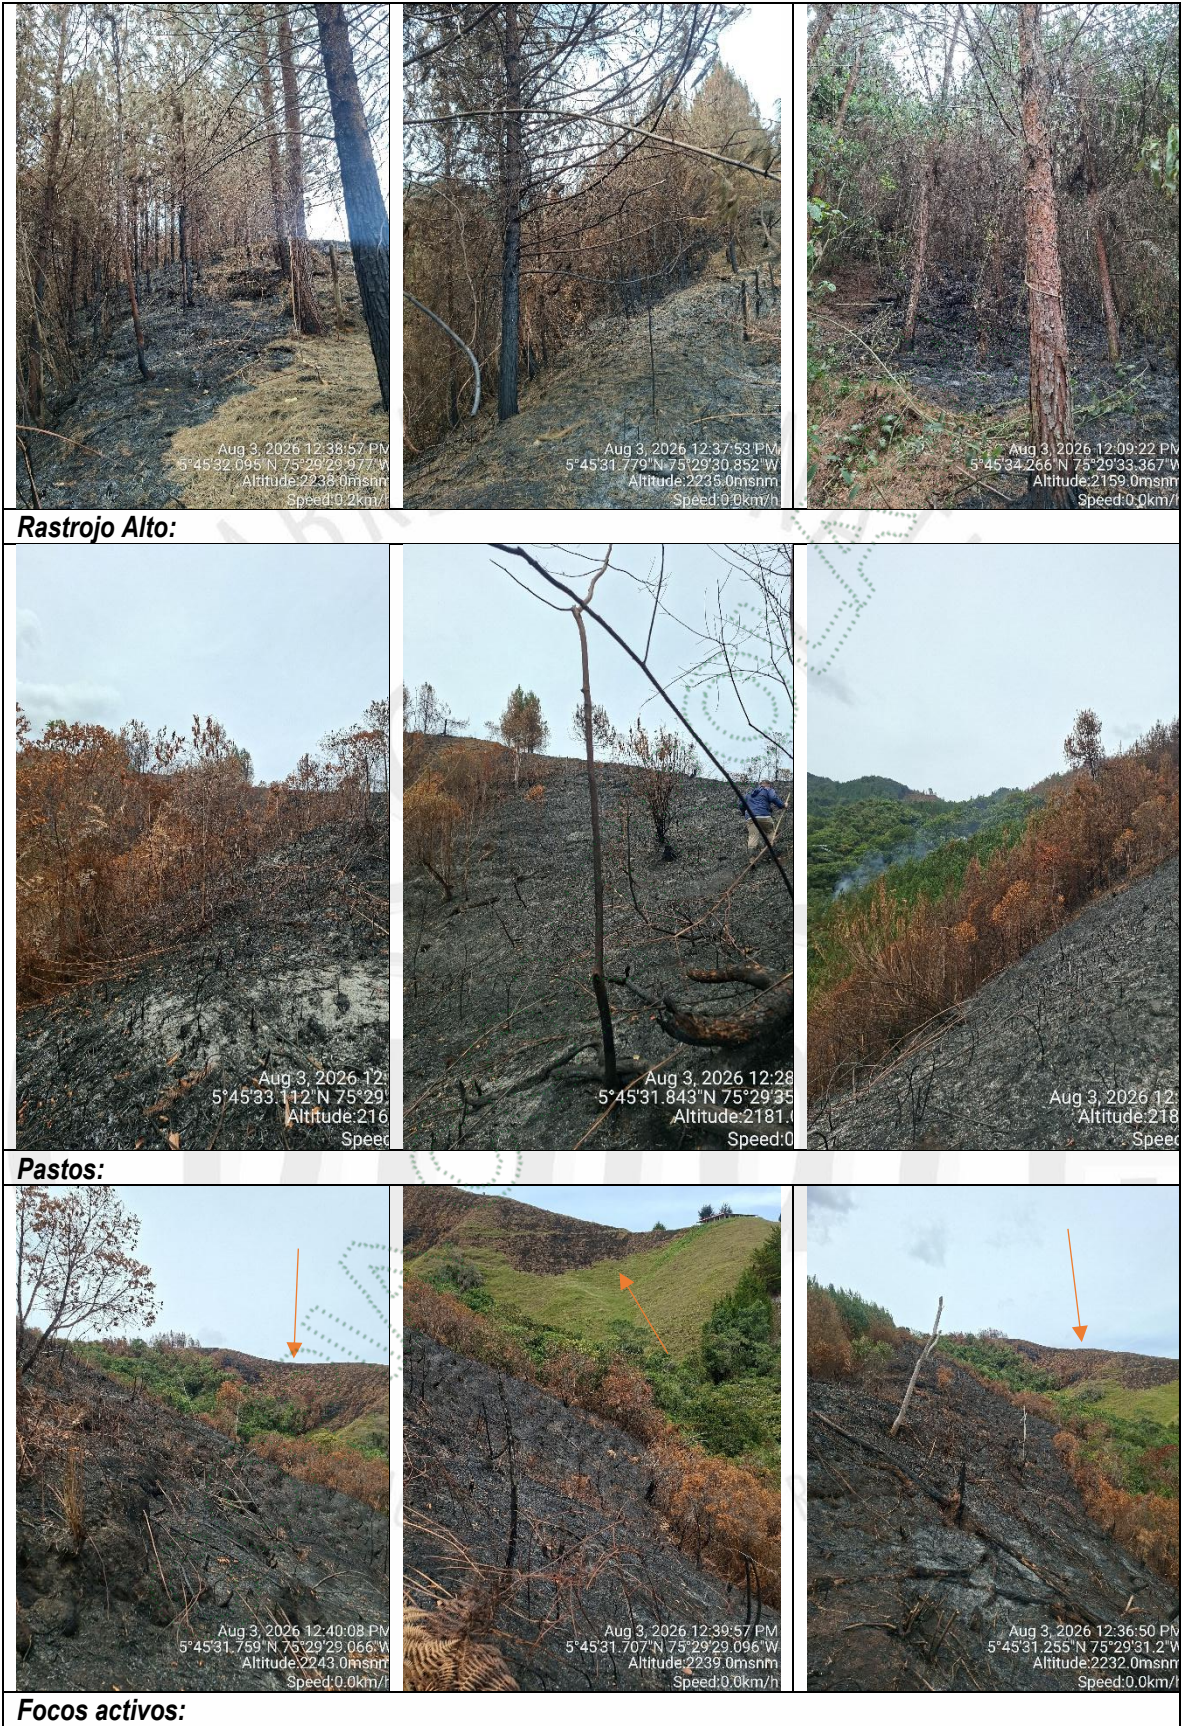
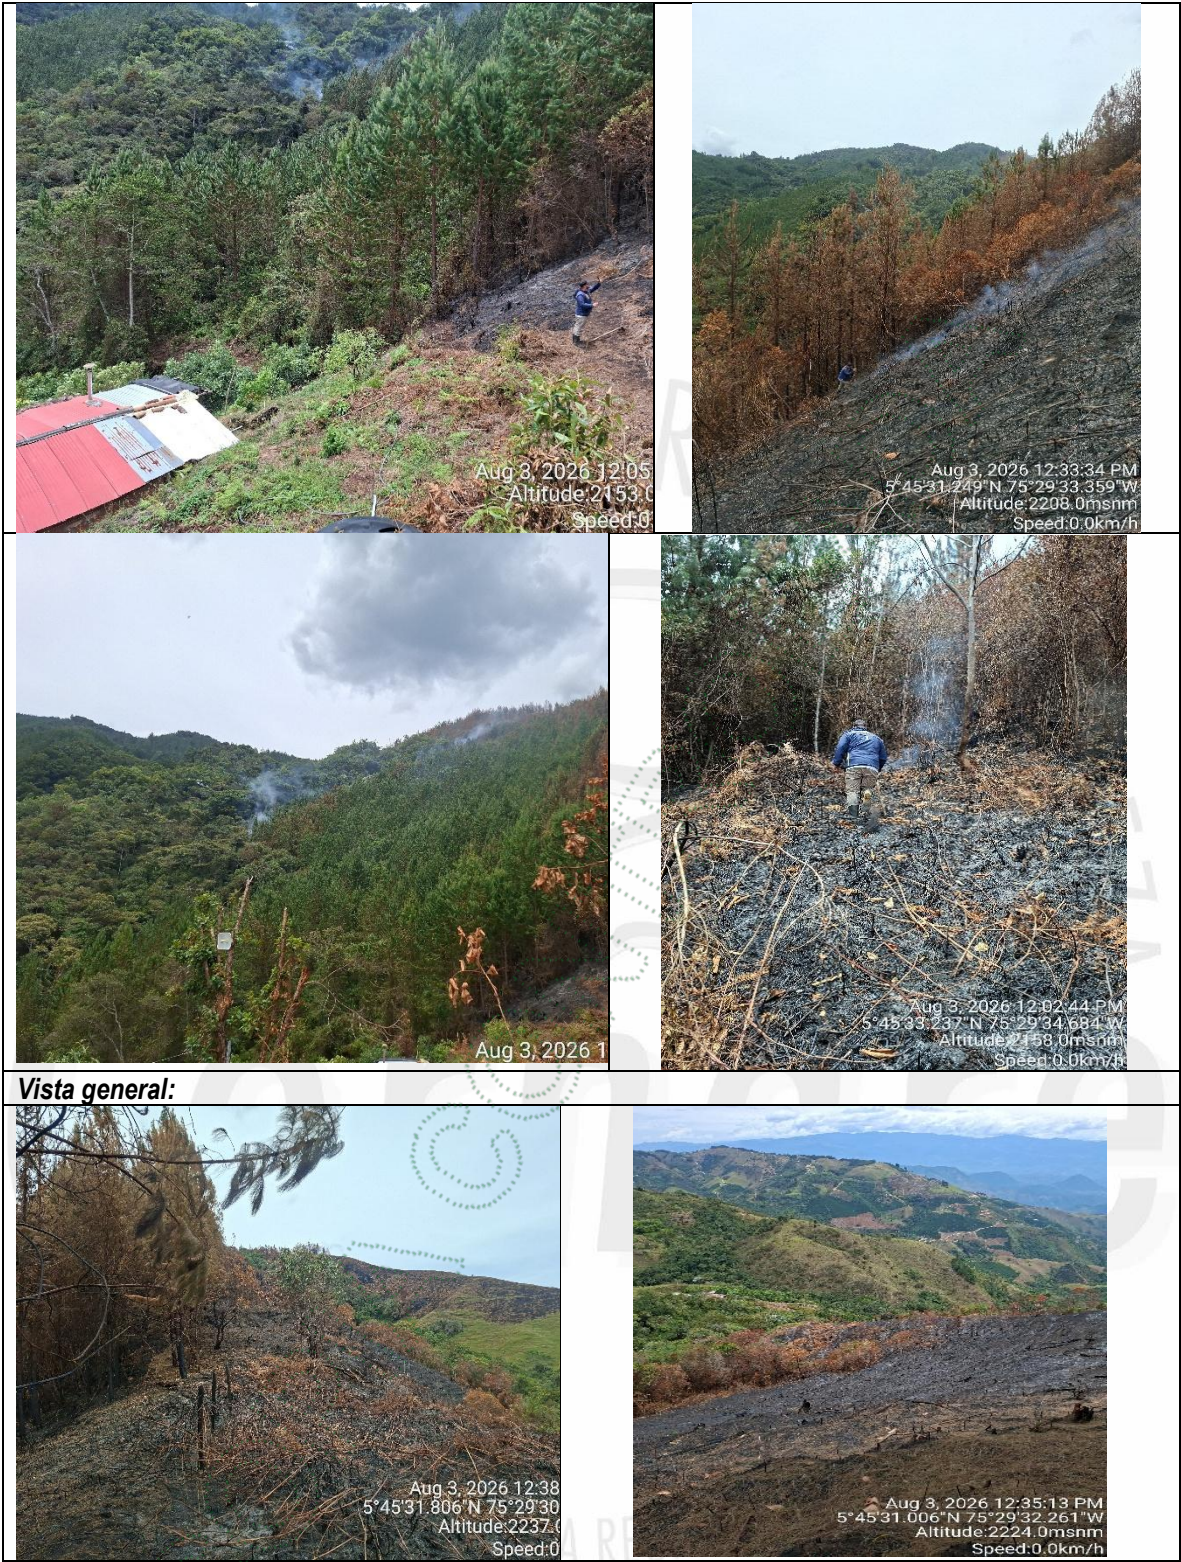
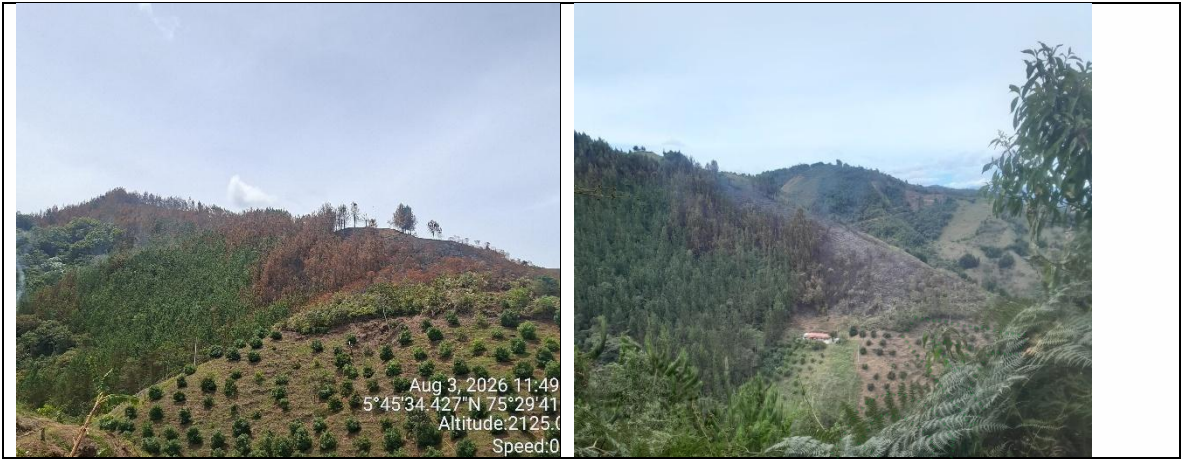
| Vegetación secundaria (tala y quema): | | |
|---|---|---|
| Plantación forestal quemada: | | |
