Expediente: 056970344460 SCQ-131-1613-2024

## RESOLUCIÓN No.

### POR MEDIO DE LA CUAL SE IMPONE UNA MEDIDA PREVENTIVA Y SE INICIA UN PROCEDIMIENTO ADMINISTRATIVO SANCIONATORIO DE CARÁCTER AMBIENTAL

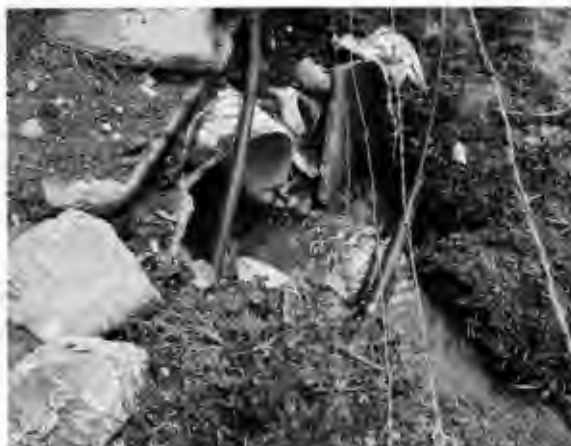
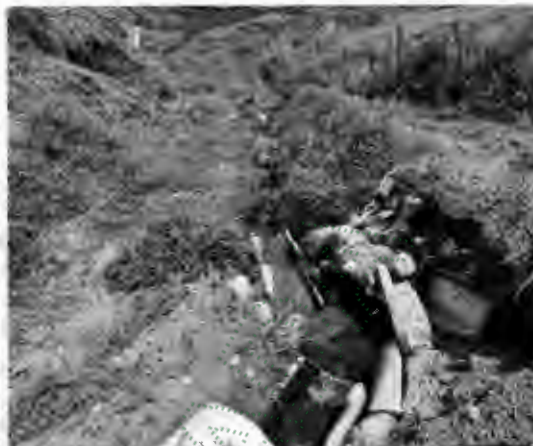
| Tipo de intervención | Tipo de obra o actividad | Localización de la actividad | Descripción |
|---|---|---|---|
| Intervención a la ronda hídrica y el cauce | Tubería y depósito de material | 75°16'28.77" W 6° 6'46.17"N<br>Hasta 75°16'28.38" W | Se instaló una tubería de PVC de aproximadamente 12 pulgadas y una longitud de 22 metros, además se depositó material heterogéneo (escombros y residuos de demolición) al interior del cauce de la fuente hídrica. |

| | | 6°<br>6'46.73"N | Para la instalación de dicha tubería se retiró el tenor que se encontraba anteriormente dispuesto bajo una vía de tránsito interno en la vereda, dicho atenor contaba con una longitud aproximada de 5.30 metros. |

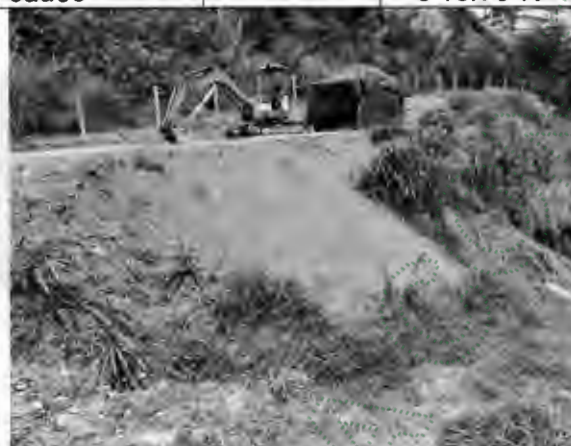
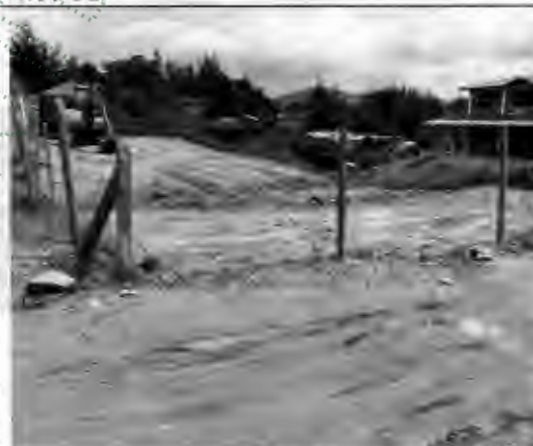
| Tipo de intervención | Tipo de obra o actividad | Localización de la actividad | Descripción |
|---|---|---|---|
| Intervención a la ronda hídrica y el cauce | Depósito de material | 75°16'28.65"<br>W<br>6°<br>6'48.79"N | Depósito de material a cero (0) metros de la fuente hídrica, aumentando la cota natural del terreno en al menos 15 metros. |

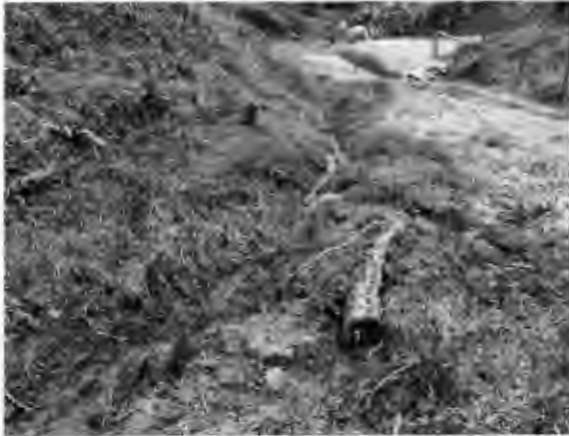
| Tipo de intervención | Tipo de obra o actividad | Localización de la actividad | Descripción |
|---|---|---|---|
| Intervención a la ronda hídrica y el cauce | Desviación de cauce | 75°16'28.79"<br>W<br>6°<br>6'46.10"N<br>Hasta<br>75°16'27.34"<br>W<br>6°<br>6'48.74"N | Durante todo su paso por este predio se desvió el cauce, no solo con las tuberías anteriormente descritas, sino también con diferentes brechas manuales, por lo que no se observa un curso definido para la fuente, por el contrario, se visualizan varias zonas de encharcamiento y diferentes desagües, adicionalmente se observa la vegetación aferente a la fuente totalmente intervenida con cortes y |

| | | | depósitos de residuos vegetales sobre la fuente. |

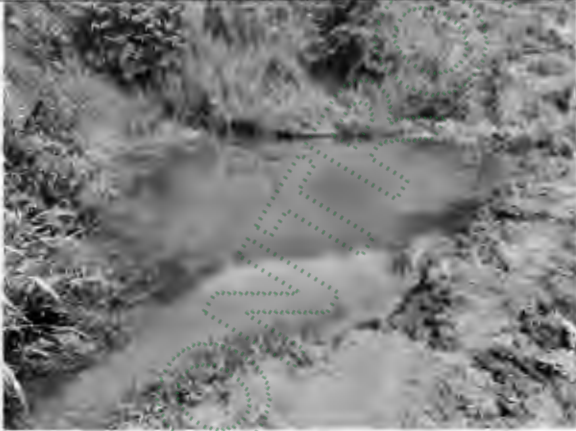
| | | | depósitos de residuos vegetales sobre la fuente. |
|---|---|---|---|
| Intervención a la ronda hídrica y el cauce | Represamiento | 75°16'28.56" W 6° 6'47.73"N | Se observó un represamiento de aproximadamente 12 metros cuadrados. |

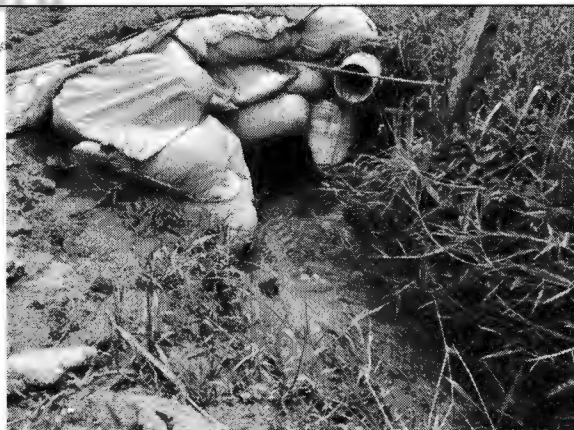
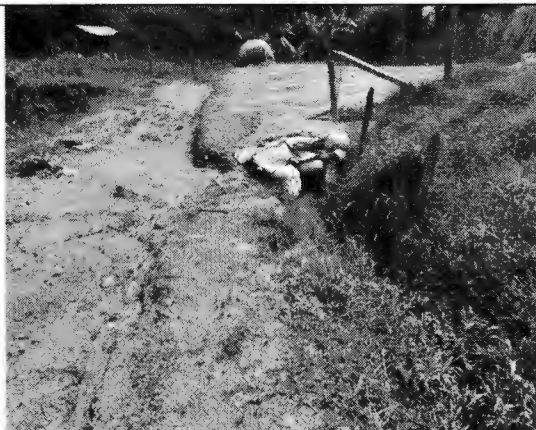
| | | | depósitos de residuos vegetales sobre la fuente. |
|---|---|---|---|
| Intervención a la ronda hídrica y el cauce | Tubería y depósito de material | 75°16'27.70" W 6° 6'48.26"N<br>Hasta 75°16'27.34" W 6° 6'48.74"N | Se instalo una tubería de PVC de aproximadamente 10 pulgadas y una longitud de 20 metros, además se depositó material de suelo (limo y arena) que se conformó y adecuo, al parecer para la instalación de una vivienda. |

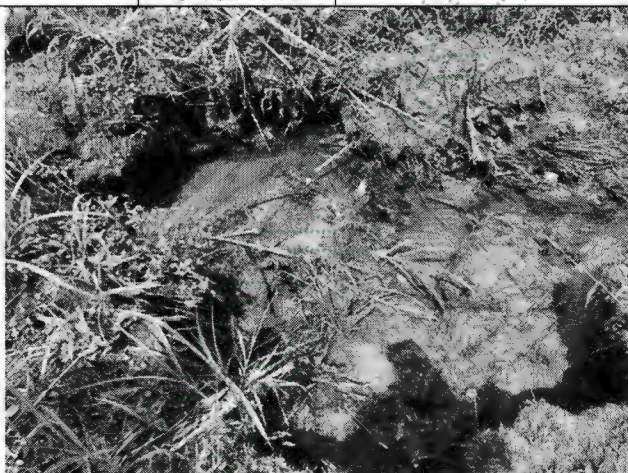
Imagen 10.

| Tipo de intervención | Tipo de obra o actividad | Localización de la actividad | Descripción |
|---|---|---|---|
| Intervención a la ronda hídrica y el cauce | Sedimentación | 75°16'28.79" W<br>6° 6'46.10"N<br>Hasta<br>75°16'27.34" W<br>6° 6'48.74"N | Durante todo su paso por este predio se observó gran cantidad de sedimentos al interior de la fuente hídrica, esto debido a las recientes actividades de movimiento de tierras y a las diferentes intervenciones al cauce y a la ronda hídrica de dicha fuente. |
