## REGION CORNARE Ë ORIENTE DE ANTIOQUIA

Martes 22 y miércoles 23 de octubre de 2013

### INFORME IDEAM

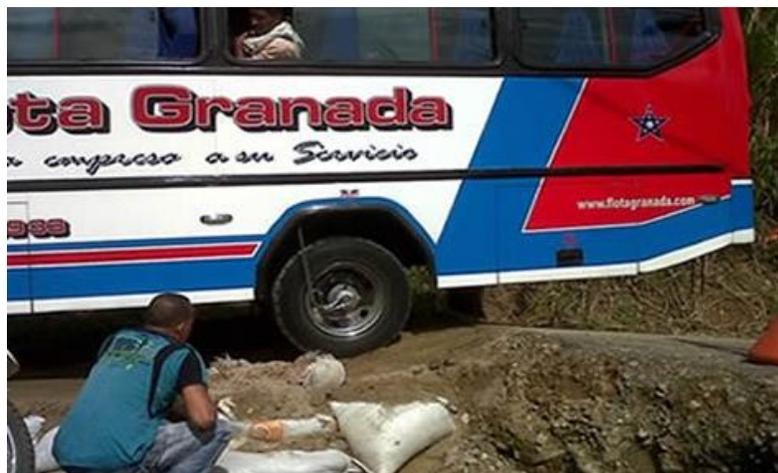
Foto tomada de periodico MiOriente, octubre 22 de 2013

### PÉRDIDA DE BANCA TIENE INCOMUNICADO A GRANADA CON SAN CARLOS

**A esta hora (martes 22 Ë 3:00 p.m.) se realizan obras para tratar de habilitar un paso provisional**

Desde hace algunos días se había presentado un hundimiento de banca significativo en **el km 24** aproximadamente, de la **vía que de Granada conduce a San Carlos**, ayer lunes 15 de octubre, se registró un **desplazamiento vertical de cerca de 80 cm** y el día de hoy el **paso fue inhabilitado por completo**.

Además de esto, el funcionario señaló que todo **se debe a una falla geológica** que viene aumentando progresivamente desde hace **aproximadamente 20 años** lo que hace que en este momento se registren estas condiciones, y que por tal motivo la solución sea más difícil y lejana por los estudios que se requieren.

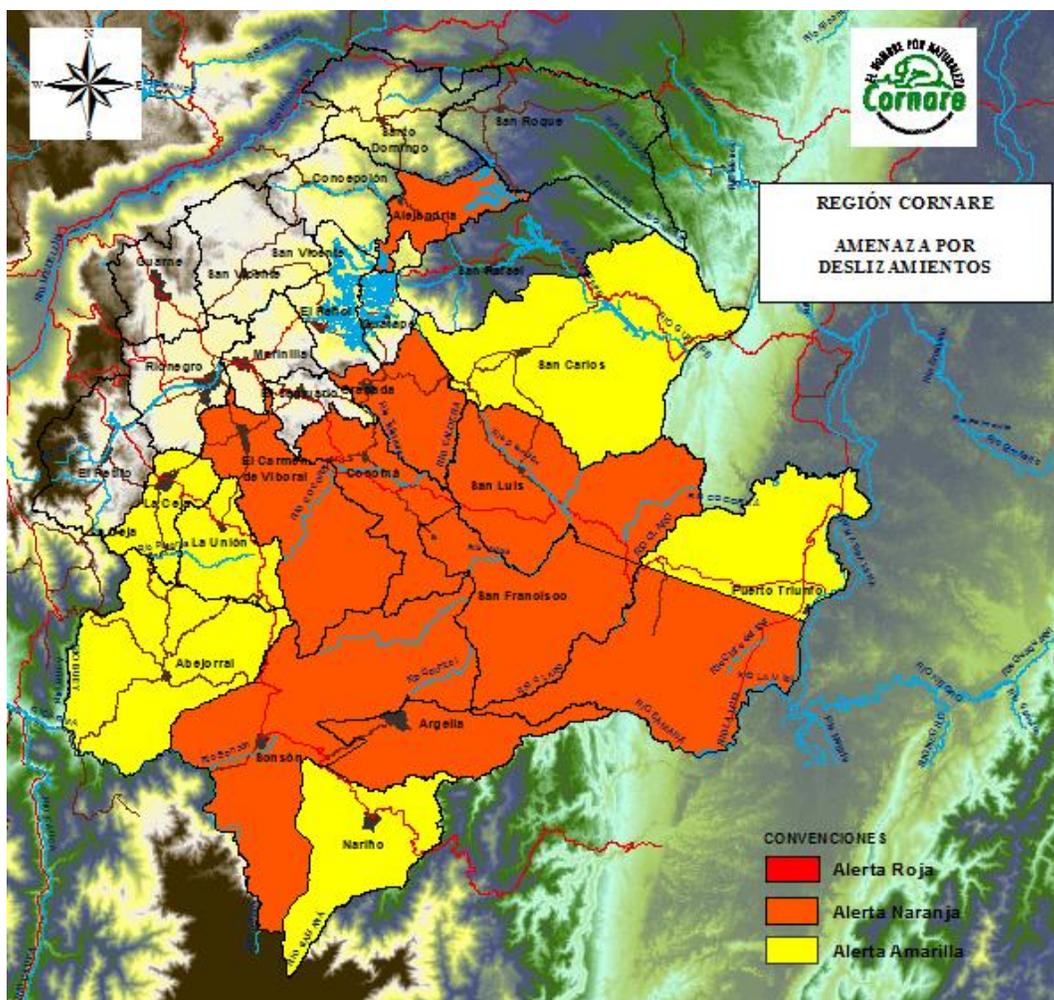
Mapa elaborado por Subdirección de Servicio al Cliente - SIG, octubre 22 de 2013

**Alerta naranja:** se pronostica **amenaza moderada** por deslizamientos de tierra en áreas inestables en jurisdicción de los municipios de **Alejandría, Argelia, Cocorna, Granada, Sonsón, El Carmen de Viboral, San Luis y San Francisco.**

**Alerta amarilla:** se pronostica **amenaza baja** por deslizamientos de tierra en áreas inestables en jurisdicción de los municipios de **Abejorral, Nariño, La Unión, San Carlos, La Ceja y Puerto Triunfo.**

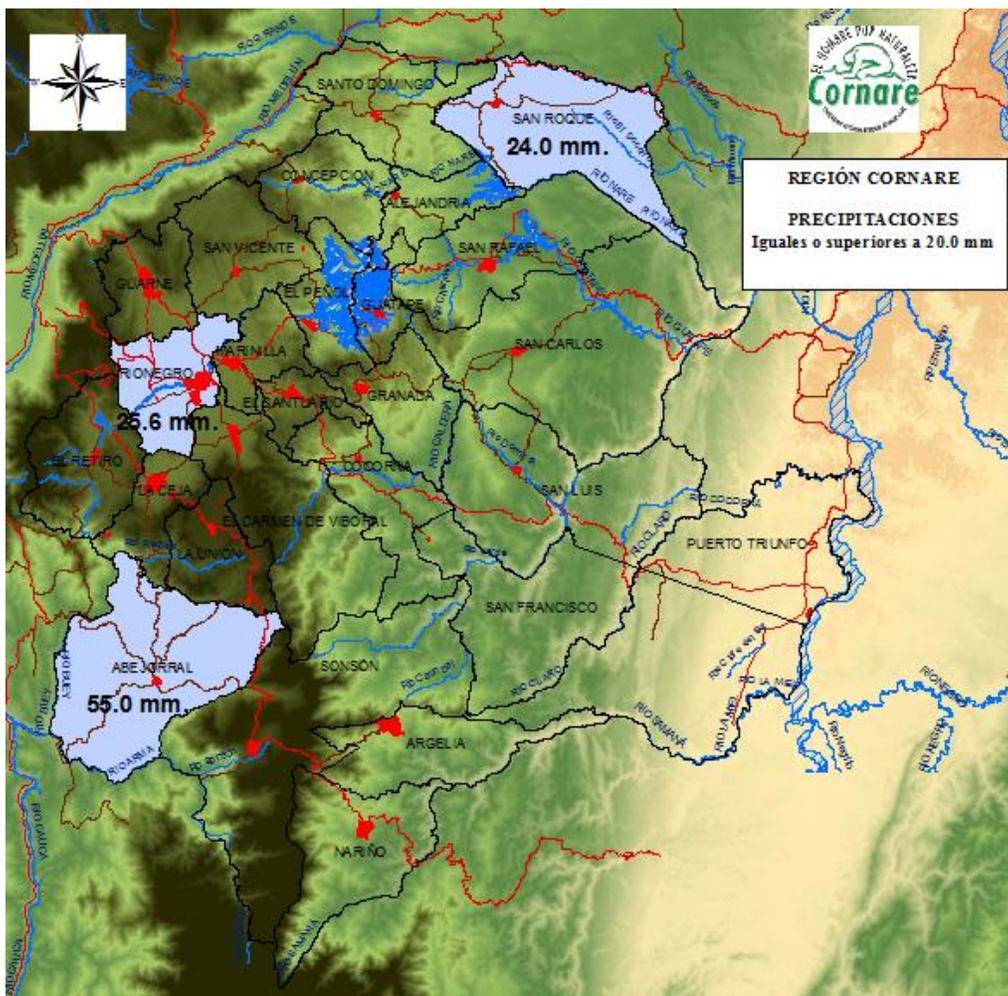
Mapa elaborado por Subdirección de Servicio al Cliente - SIG, octubre 22 de 2013

registraron precipitaciones iguales o superiores a 20.0 mm en el municipio de **Rionegro 25.6 mm, San Roque 24.0 mm y Abejorral 55.0 mm.**

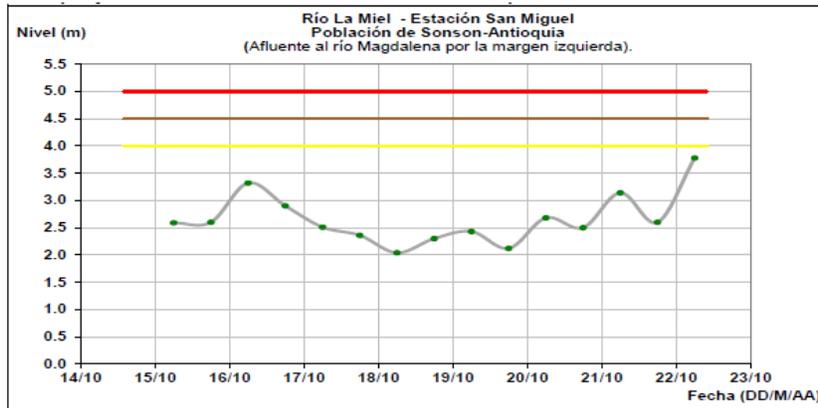
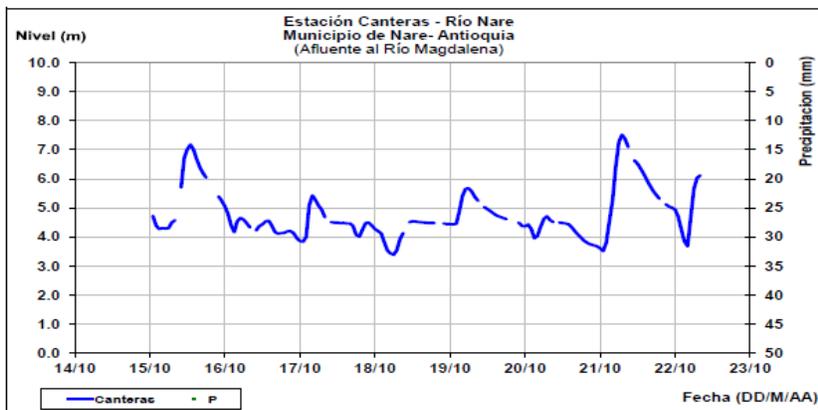
Gráficos tomados del Ideam, martes 22 de octubre de 2013

are, observados en los municipios de **Sonsón y Nare** respectivamente, registran **tendencia de ascenso** para la mañana de hoy. Estos ríos se encuentran influenciados por la operación de los embalses La Miel y el complejo de embalses del oriente antioqueño.
