Informe Municipal de Quebradas Urbanas

Quebrada La Mosca, Basto Norte, La Felipa, Basto Sur y la Brizuela en el municipio de Guarne, Antioquia.

NOVIEMBRE DE 2011

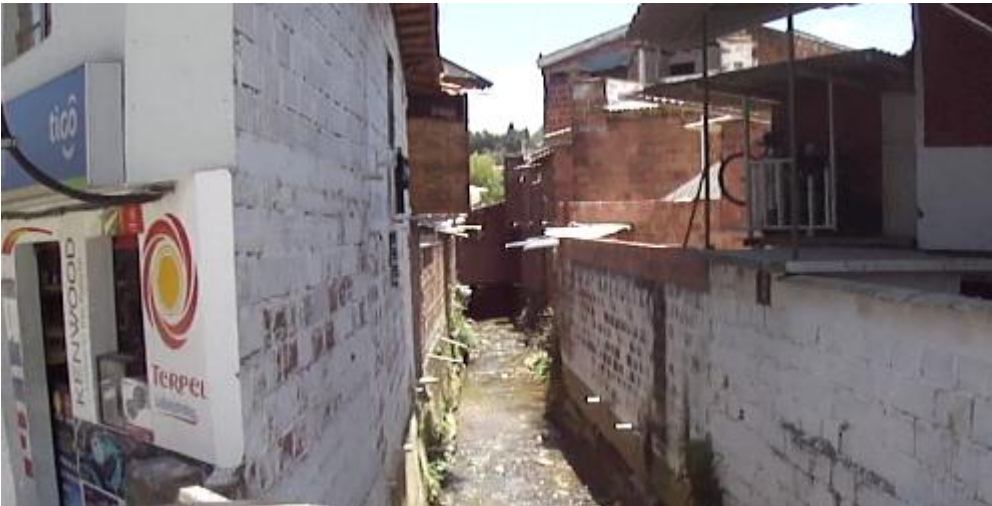
Figura 1. Panorama de un tramo de la quebrada Basto Sur en la Zona Urbana del municipio de Guarne Antioquia.

En general los problemas Hidráulicos de las quebradas urbanas del municipio de Guarne son: la realización de obras de infraestructura y sin tener en cuenta las crecientes de las quebradas y el asentamiento de infraestructura sobre el canal o sus llanuras.

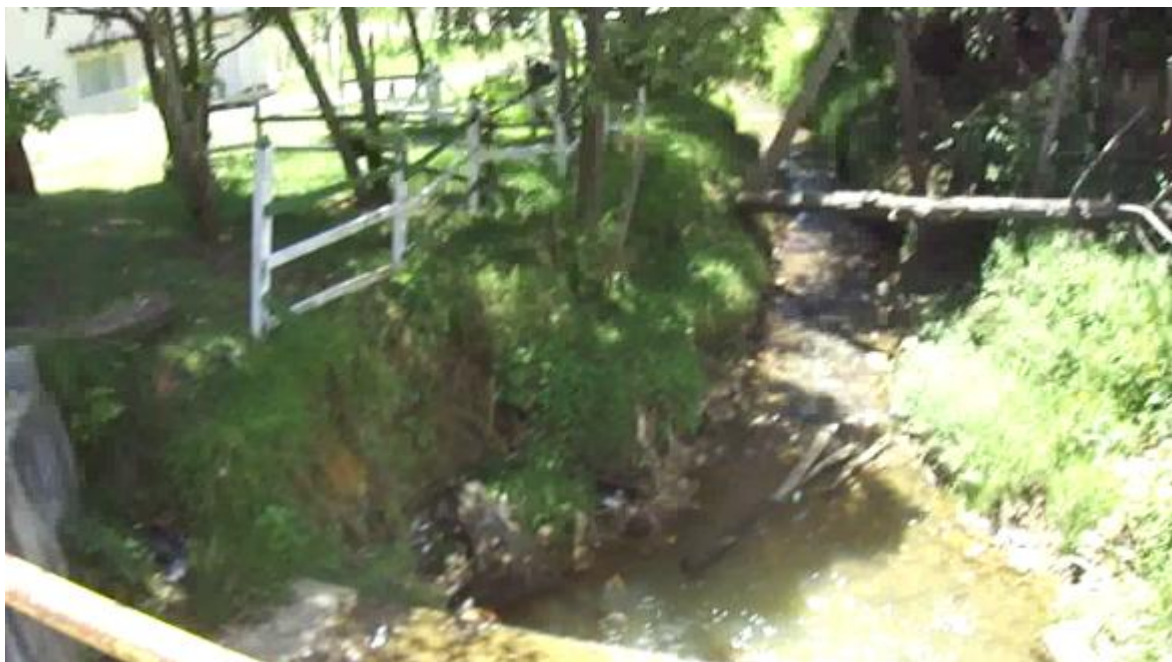
- La quebrada Basto Norte necesita una limpieza y adecuación de su cauce, debido a que por la acción antrópica constante, ha ido modificando sus orillas; en su recorrido se encuentran los algunos puntos erosionados y se observa el depósito de escombros en su cauce.
- En el cruce de la quebrada Basto Norte con la calle 54 se encuentra un puente, una tubería de gas y algunos árboles obstruyendo el cauce.

Figura 2. Quebrada Basto Norte con sección ocupada por arboles y escombros.

- Se debe realizar una limpieza y reconfiguración del cauce natural de la quebrada Basto Norte.
- Se debe realizar el retiro de arboles y tuberías de La quebrada Basto Norte cerca del cruce de la quebrada Basto norte con la calle 54 y verificar la capacidad del boxculvert del puente bajo el puente.
- Se debe reconfigurar el cauce natural de las quebradas El Aguacate y la Charanga.

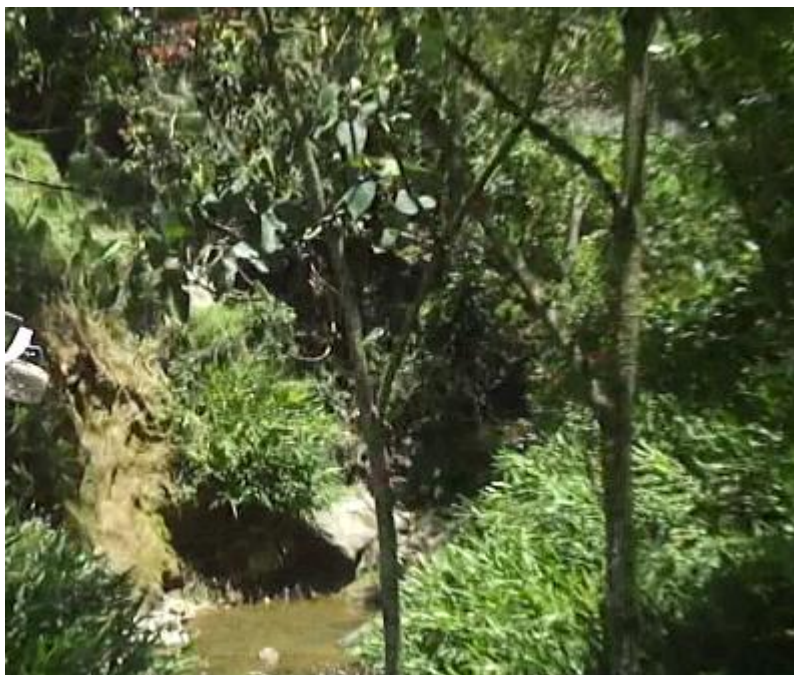
Figura 3. Deslizamiento en la margen derecha de la quebrada Basto Sur, Guarne Antioquia.

- La quebrada Basto Sur presenta un deslizamiento importante que compromete la estabilidad de toda una ladera y de una vivienda, ubicada en su margen derecha.
- En quebrada La Mosca aunque se implemento la conformación de su canal principal años atrás, es necesario la limpieza de su cauce aguas arriba de la zona urbana, con una mayor frecuencia, debido a que los escombros se mueven lentamente hacia la zona urbana ya canalizada y aguas abajo para garantizar el escurrimiento.

- Se debe estabilizar el deslizamiento asociado con la quebrada Basto Sur, que compromete la estabilidad de toda una ladera y de una vivienda ubicada en su margen derecha, unos 300 m aguas arriba de su confluencia con la quebrada La Charanga.

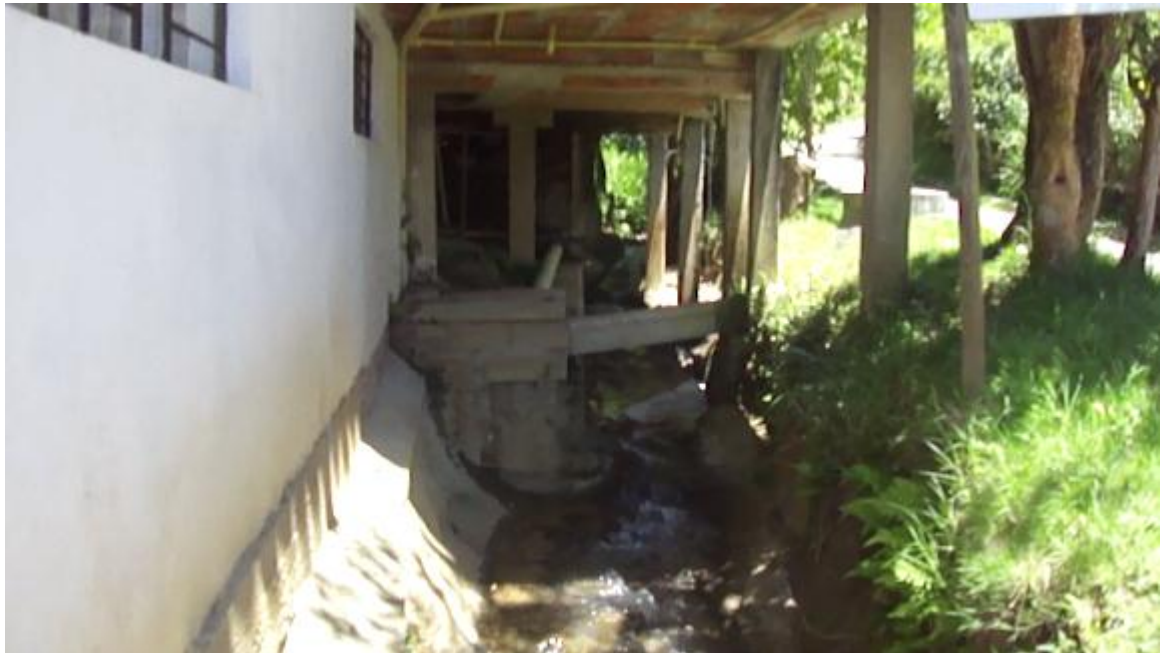
Figura 4. Vivienda sobre el cauce de la quebrada Basto Sur.

- La quebrada Basto Sur al inicio de la canalización en concreto, aguas arriba de la confluencia con la quebrada La Charanga, cuenta con una vivienda que invade la llanura de inundación y el cauce.
- La quebrada Basto Sur aguas arriba de su desembocadura tiene totalmente invadidas su llanuras de inundación por la presencia de viviendas.

- Se debe realizar el retiro de la vivienda ubicada al inicio de la canalización en concreto, aguas arriba de la confluencia con la quebrada La Charanga, del cauce de la quebrada Basto Sur.

- Recuperar la llanura de inundación de la quebrada Basto Sur aguas arriba de su desembocadura a la quebrada La Mosca.
- Diseñar y construir el boxculvert de paso a la quebrada La Felipa en el cruce con la vía al sur del municipio de Guarne.

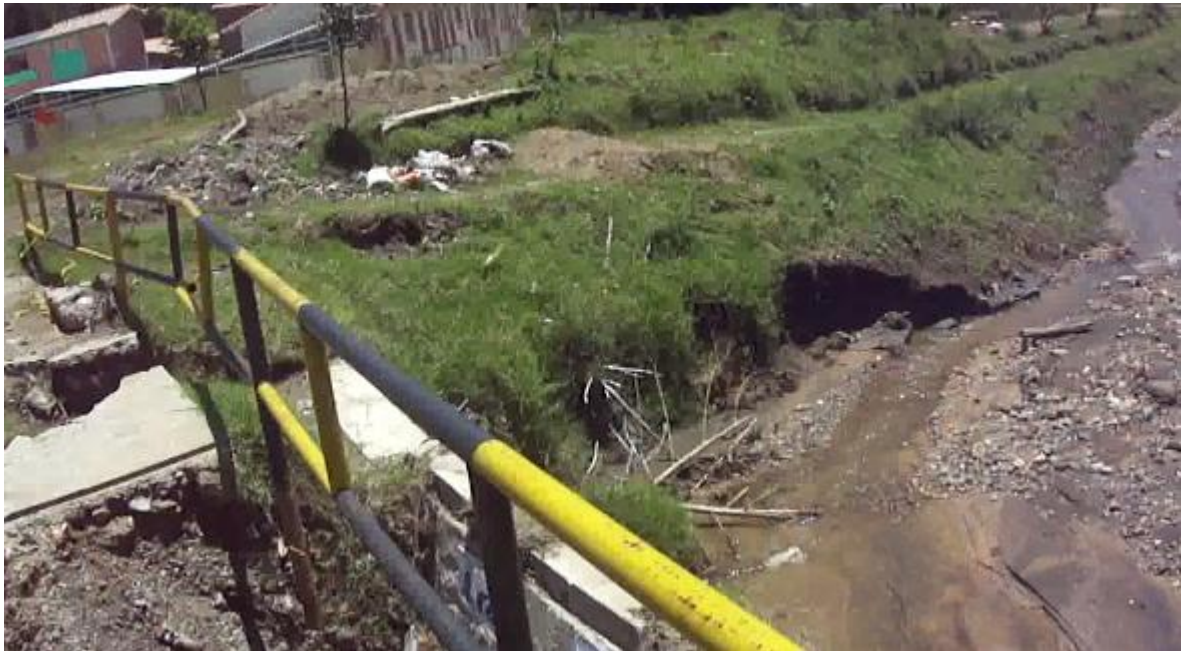
Figura 5. Colapso de obra hidráulica en quebrada La Felipa, Municipio de Guarne Antioquia.

- La quebrada La Felipa presenta un sitio de colapso, en el cruce con la vía al sur del municipio de Guarne, este colapso de debió a la capacidad insuficiente de la obra transversal, la cual al taponarse queda actuando como una presa.
- La quebrada La Brizuela es controlada por la quebrada La Mosca en su entrega lo que produce inundación de las márgenes aguas arriba.
