ASUNTO: Respuesta a CE-07751-2025 del 5 de mayo de 2025.

En respuesta a la solicitud de un interesado anónimo, personal técnico de la Subdirección General de Servicio al Cliente de Cornare realizó una visita el día 8 de mayo de 2025 al predio identificado con Folio de Matrícula Inmobiliaria FMI No.020-20113, localizado en el barrio Remansos del municipio de Rionegro.

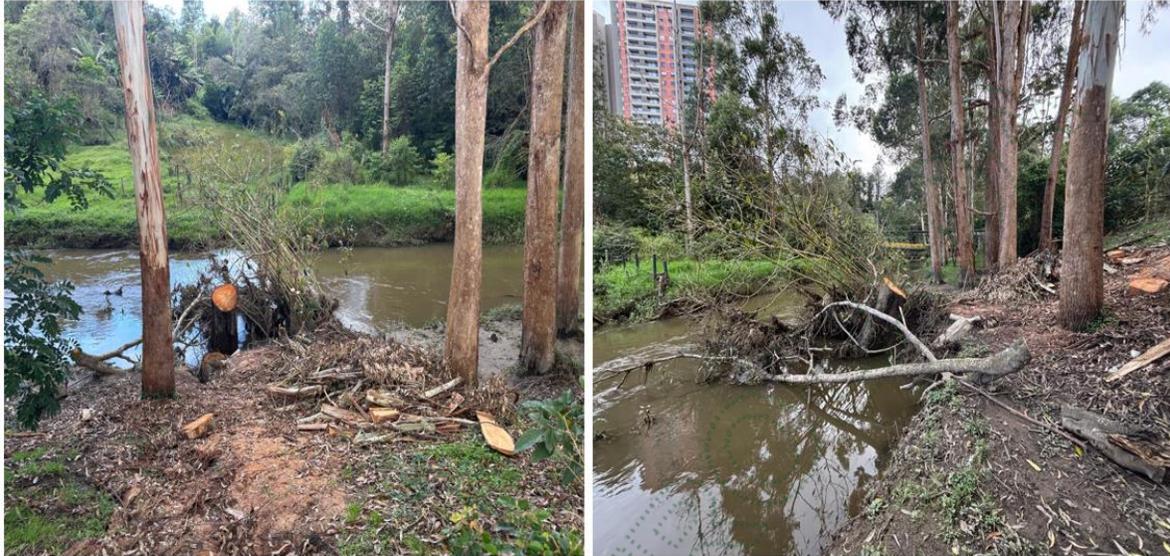
El sitio donde se presentaron los hechos corresponde con la ribera de la Q. La Pereira y está ubicado en las coordenadas geográficas 6°07'34.7"N 75°22'37.3"O, en este punto se evidenció que en días anteriores se había perdido la banca sobre la que se encontraba un individuo de la especie exótica eucalipto (*Eucalyptus sp.*) y había caído al interior del cauce de la Q. La Pereira, debido al tamaño del árbol y la desestabilización presentada, por lo que terminó volcándose sobre las áreas aledañas y el parque lineal del sector. Posterior a la caída del árbol, este fue transformado en el lugar y la madera obtenida se movilizó, ya que en el sitio solo se observan los residuos vegetales provenientes de esta actividad, como orillos, ramas de portes variables y hojarasca (ver fotografías 1 y 2).

Fotografía 1 y 2. Banca al interior del cauce de la Q. La Pereira y residuos vegetales dispersos en el área.

De acuerdo con lo anterior, se requiere al Municipio de Rionegro para que realice una limpieza manual de los residuos vegetales que se encuentran al interior de estas zonas y en cercanías al cauce principal de la Q. La Pereira, para evitar que por un aumento del caudal este material sea arrastrado por la corriente. Además, también se le exhorta para que desde su oficina de Gestión del Riesgo se proceda con las actividades necesarias para el retiro de la banca que se encuentra al interior del cauce, como medida de reducción del riesgo que se puede generar por un posible desplazamiento de esta banca.
