| 1. Asunto: Queja ambiental | | | |
| 2. Radicado y Fecha: SCQ-131- 0992 del 19 de noviembre de 2015 | | | |
| 5. Paraje o Sector: Planta de tratamiento | | 6. Tipo de Afectación Ambiental: Limpieza de áreas aledañas a una quebrada. | |

IMÁGENES DE LA ACTIVIDAD REALIZADA EN UN TRAMO DEL PREDIO LOS ALPINOS

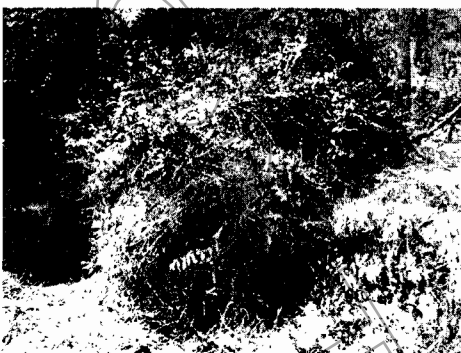
- La rocería y limpieza de la ribera y zonas de retiro consistió en el corte de material vegetal (desyerbe, rocería, limpieza de cauce) incluyendo árboles caídos que invadían el cauce o volcados sobre éste y la recolección de residuos inertes como troncos y ramas en el área aledaña a lado y lado de éste en una franja aproximada de 15 metros.

En la imagen No.1 Se muestra el trazado de la quebrada, una vez realizada la limpieza y mantenimiento.  
En la imagen No. 2 se aprecia el avance de la rocería del matorral de zarzas que rebrotó en el predio que fue suspendido por no estar autorizado por la inspección de policía  
La imagen No. 3 Corresponde al manejo que le dan al material vegetal degradado.
