| 1. Asunto: | Verificación y cumplimiento | X | Evaluación de información | Evaluación de recurso | Evaluación descargos |
| 2. Radicado y Fecha: | Informe Técnico 112-1893-2015 de septiembre 30 de 2015 | | | | |
| 7. Actividad: | Vertimiento de aguas residuales. | | Queja: SCQ-131-0797-2015 | | |
| Realizar visita de control y seguimiento con el fin de verificar el cumplimiento de las actividades recomendadas en informe técnico con radicado 112-1893-2015 del 30 de septiembre de 2015 | | | | | |

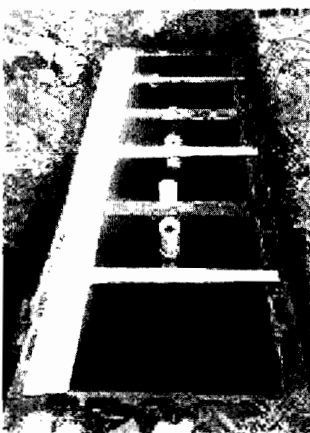
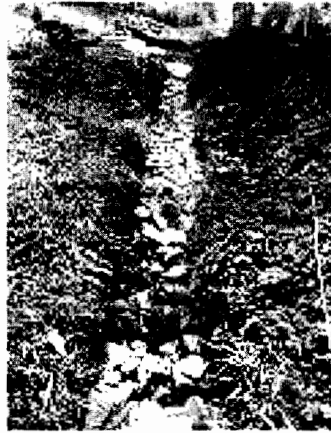
- El día 18 de noviembre se realizó visita al lugar mencionado con el fin de verificar las medidas que se habían tomado para dar solución a la problemática de vertimientos que se estaba presentando, la visita fue acompañada por el señor David Correa presunto infractor y propietario de la vivienda, en el lugar se pudo evidenciar que se tomaron medidas que dieron solución a los vertimientos que se estaban generando, la medida que se implementó fue la construcción de un nuevo pozo séptico el cual fue construido técnicamente, dicho sistema cuenta con trampa de grasas, tres compartimentos y un campo de infiltración.

- El pozo séptico con que se contaba anteriormente fue clausurado, los lodos fueron bombeados por un camión quien posteriormente se encargaría de su disposición final, el señor Correa manifiesta no recordar el nombre de la empresa a la cual pertenece el cambio que le prestó el servicio.

- Se pudo verificar que ya no se presentan vertimientos en el lugar como tampoco malos olores.

Imagen 1,2 y 3. Sistema séptico y campo de infiltración construido en la vivienda del señor David Correa.

- Se construyó un nuevo sistema de tratamiento para las aguas residuales que se generan en la vivienda del señor David Correa, dicha construcción dio solución a la problemática de vertimientos que se estaba generando.
- Por lo anterior no se evidencian afectaciones que sean objeto de control y seguimiento por parte de la Corporación.
