INFORME TÉCNICO DE QUEJA

1. Asunto: Atención a queja ambiental.			
2. Radicado y Fecha: SCQ-131-0510-2015 del 01 de julio de 2015.			
3. Municipio y código: Rionegro (05615).		4. Vereda y Código: Yarumal (050161501180).

5. Paraje o Sector: Variante Las Palmas		6. Tipo de afectación ambiental: Movimiento de tierra.	
7. Proyecto, Obra o Actividad: Construcción de vía.			
8. Nombre del Predio: Bellavista Lote A		9. Folio de Matrícula Inmobiliaria (FMI): No suministrado.

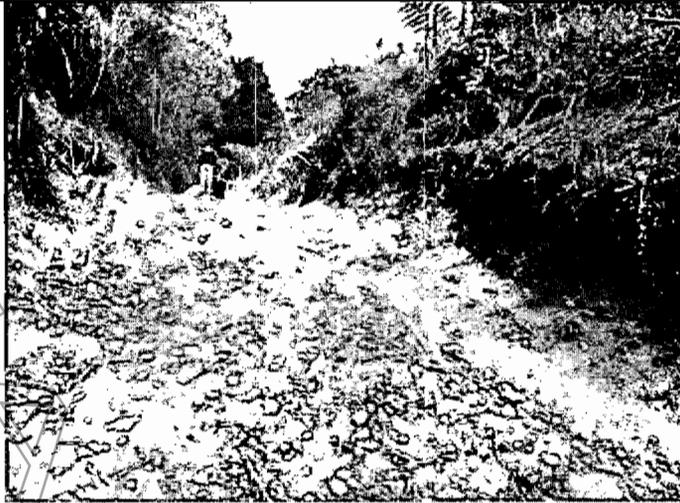
Ilustración 3- Pendiente de vía superior al 100%

- Dicha vía interna, posee una pendiente superior al 100%.
