INFORME TÉCNICO DE QUEJA

1. Asunto: Atención a queja ambiental.			
2. Radicado y Fecha: SCQ-131-0579-2015 del 15 de julio de 2015.			
3. Municipio y código: El Carmen de Viboral (05148).		4. Vereda y Código: Betania (50114802025)

5. Paraje o Sector: Altos de betania.		6. Tipo de afectación: Movimiento de tierra ambiental.	
7. Proyecto, Obra o Actividad: Explanación para futura construcción de vivienda.

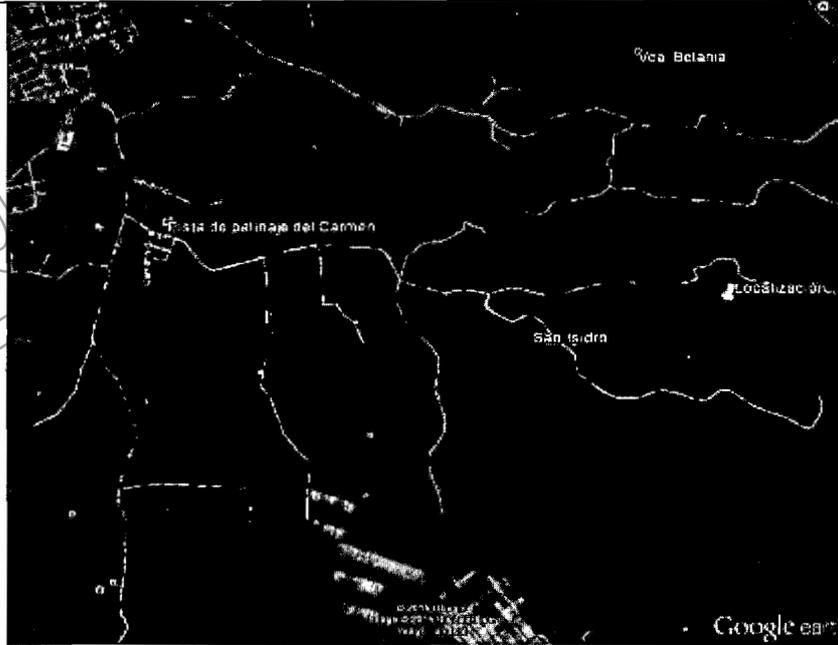
**Ilustración 1- Localización**

27. Descripción precisa de la situación y afectaciones encontradas: <ul style="list-style-type: none"> <li>• Al sitio se accede desde la vía El Carmen- Vereda La Chapa, en la cancha de patinaje se desvía, hasta puente larga, en la "Y" se toma a la izquierda hasta el predio.</li> </ul>

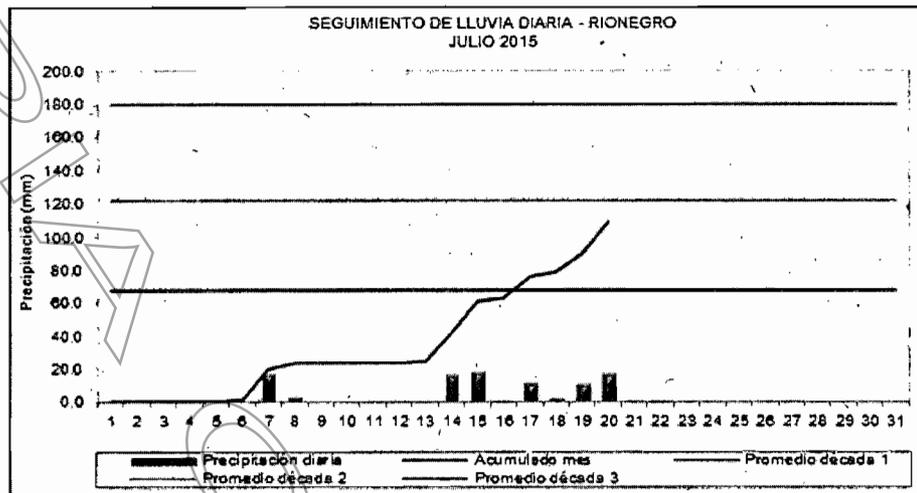
Ilustración 6- Grafico tomado del IDEAM

- El día 20 de julio de 2015, día anterior a la visita, se presentó alta pluviosidad en la zona, según lo manifestado por la señora María Leonor Álzate, habitante del sector. Dato corroborado en el IDEAM, para el municipio más cercano, Rionegro, que posee gráficos de la lluvia diaria, alrededor de 20 mm de precipitación el 20 de julio.

- En el predio no se llevaron a cabo actividades de tala.
- No se observaron sedimentos en la fuente hídrica más cercana, a pesar de que hubo periodos de alta precipitación en la zona.
