**POR MEDIO DEL CUAL SE INICIA UN PROCEDIMIENTO ADMINISTRATIVO  
SANCIONATORIO DE CARÁCTER AMBIENTAL**

**EL JEFE DE LA OFICINA JURIDICA DE LA CORPORACIÓN AUTÓNOMA  
REGIONAL DE LAS CUENCAS DE LOS RÍOS NEGRO Y NARE "CORNARE",**

#### 25. "OBSERVACIONES:

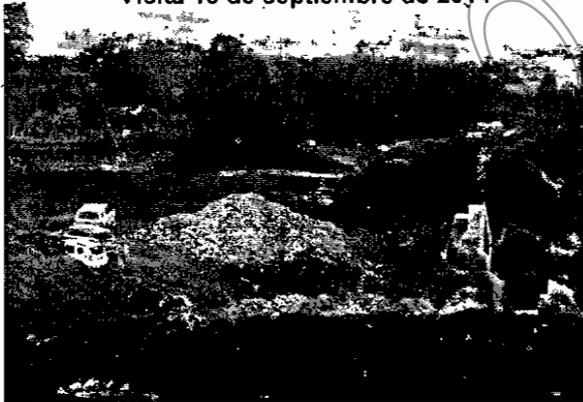
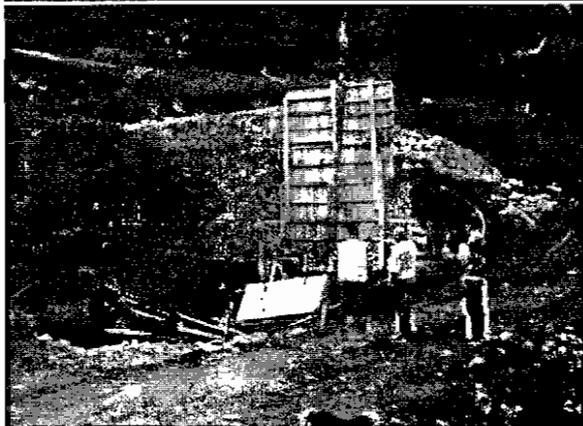
Fotos 3, 4, 5 y 6. Lleno y muro en gaviones.

- El día de la visita se evidenció que el muro en gaviones\*\*\* para el cual fue suspendida la adecuación a través del auto 131-0572-2014, ya había sido terminado; igualmente, el lleno de esta área fue conformado en su totalidad (ver fotos 3, 4, 5 y 6), incumpliendo la medida preventiva impuesta por la Corporación.

matricial para la determinación de las rondas hídricas del Acuerdo 251 de 2011 de Cornare.					
Con relación al muro en gaviones, este no podrá seguirse adecuándose, ya que esta sobre la ronda hídrica de la fuente La Pastora y estas áreas son de protección y por ningún motivo podrán ser intervenidas.	21-10-14	X			En el expediente 05376.05.20221, se tramita permiso de ocupación de cauce para el muro en gaviones adecuado (Resolución 112-6135 del 18 de octubre de 2014). Ver fotos 3, 4, 5, 6 y 8.

- El usuario tramitó los permisos ambientales de concesión de aguas (expediente. 053760218579) y ocupación de cauce (expediente. 05376.05.20221).
- No se dio cumplimiento a la medida preventiva de suspensión de actividades de movimientos de tierra y adecuación del muro en gaviones, impuesta por la Corporación, ya que continuaron las actividades de movimientos de tierra para la adecuación del predio.
