1. Asunto: ATENCIÓN QUEJA AMBIENTAL			
2. Radicado y Fecha: SCQ-131-0286-2015 DEL 16 DE ABRIL DE 2015			
3. Municipio y código: MEDELLÍN		4. Vereda y Código: SANTA ELENA

5. Paraje o Sector: PARCELACIÓN SANTA TERESA		6. Tipo de afectación ambiental: OCUPACIÓN DE CAUCE	
7. Proyecto, Obra o Actividad: INTERVENCIÓN Y/O OCUPACIÓN DE CAUCE

8. Nombre del Predio: FINCA LA JULIANA		9. Folio de Matrícula Inmobiliaria (FMI): N.S	
10. Localización exacta donde se presenta el asunto: Corregimiento de Santa Elena, al lado de la Estación de Policía se ingresa por La Parcelación "Santa Teresa" hasta la Finca La Juliana.

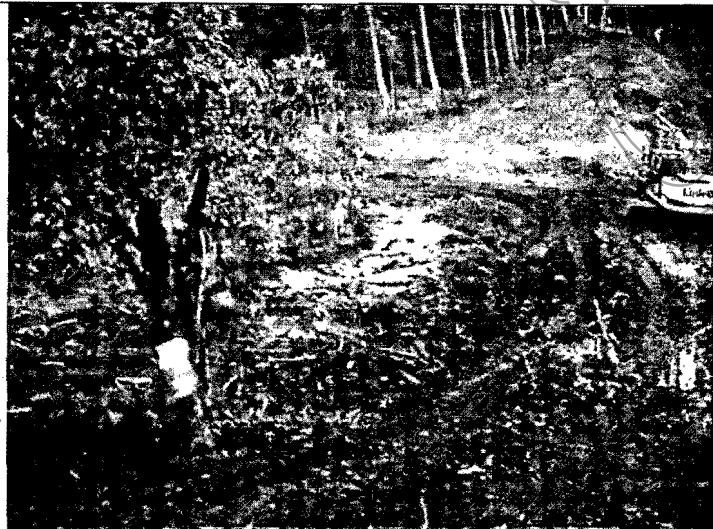
Foto No.4. Se muestra la excavadora que viene realizando las actividades de movimiento de tierra en el predio.

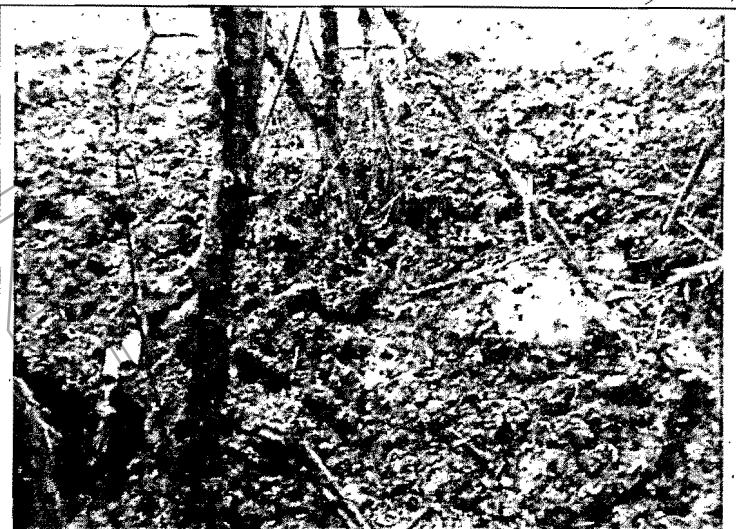
Foto No.5. Se observa los dos tubos de 4" que están evacuando el agua.
