1. Asunto: Atención a queja ambiental.
2. Radicado y Fecha: SCQ-131-0423-2015 del 09 de junio de 2015.
3. Municipio y código: El Carmen (05148).
4. Vereda y Código: Camargo (050114802035).
5. Paraje o Sector: Cuchillitas.
6. Tipo de afectación ambiental: Ocupación de cauce.
7. Proyecto, Obra o Actividad: N.A
8. Nombre del Predio: N.A
9. Folio de Matricula Inmobiliaria (FMI): No suministrado.
10. Localización exacta donde se presenta el asunto:

27. Descripción precisa de la situación y afectaciones encontradas:

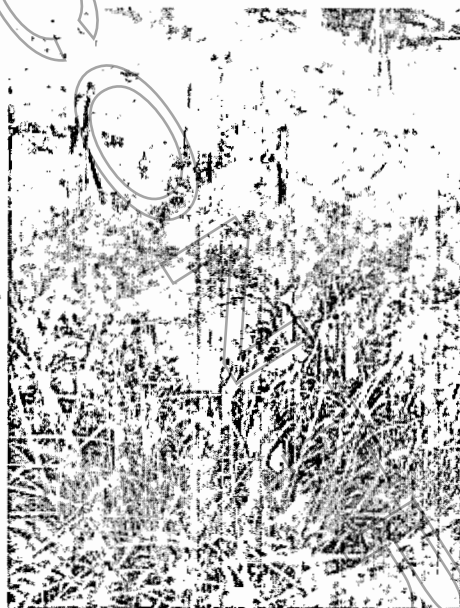
Ilustración 4- Aguas arriba

- Aguas arriba del predio se observó que la Quebrada Cuchillitas, discurre con un cauce definido por una sección de un ancho promedio de 0.50 m.

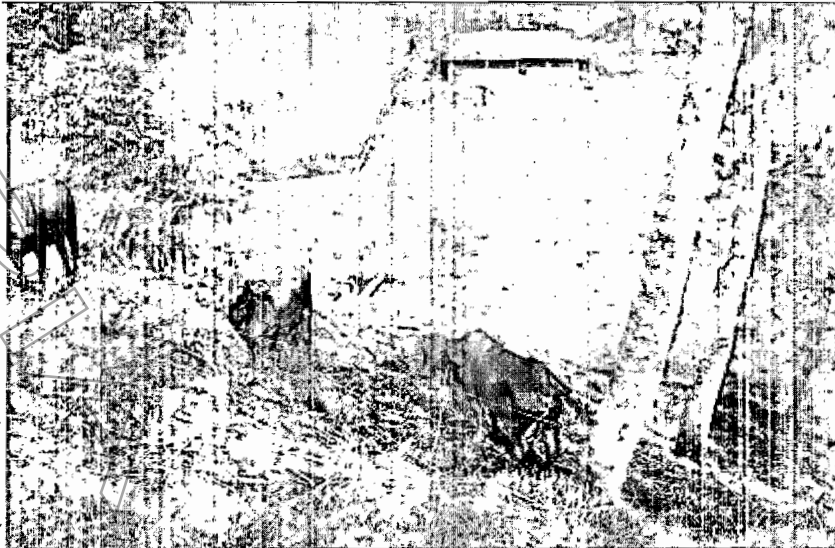
Ilustración 5- Actividades de agroindustria

- El predio en el momento es usado para actividades de la agroindustria, como ganadería y porcicultura.

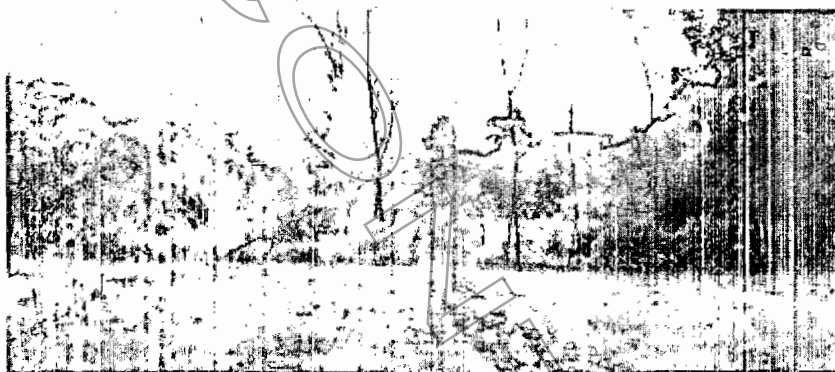
Ilustración 6- Aguas abajo

- En este predio y en el predio aguas abajo, se observaron algunos árboles en la zona inundada.

- La fuente hídrica, Quebrada Cuchillitas, vereda Camargo del municipio de El Carmen de Viboral, se encuentra sin cauce definido en el predio del señor JOSE ANGEL PEREZ, además algunos árboles, lo que ocasiona el proceso de inundación en la parte baja del predio, como un represamiento filtrante, que retiene sedimentos.
- En lo observado en la visita, no se encontraron afectaciones a los recursos naturales.
