2. Radicado y Fecha:	Informe técnico 112-0585 del 26 de marzo de 2015.				
3. Municipio y código:	Marinilla (05440).	4. Vereda y Código:	Pozo (050144002125).

5. Paraje o Sector:	Quebrada El Pozo	6. Área Operativa:	COPHA__COVIMI__COPI__CODUM__QUEJA X__		
7. Proyecto, Obra o Actividad:	Centro Educativo Rural Horizontes.

23. OBJETO:	Realizar visita técnica de control y seguimiento a las recomendaciones dadas en el informe técnico de queja con radicado número 112-0585 del 26 de marzo de 2015.

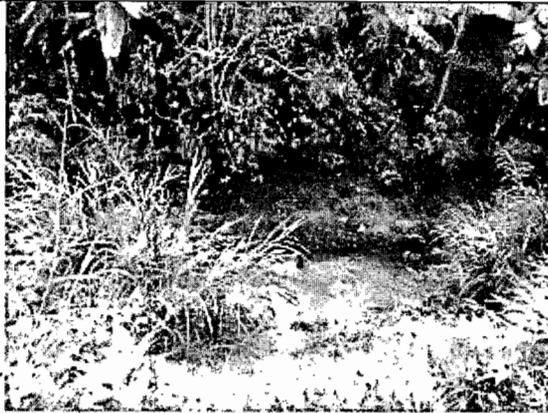
Imagen 2- Fuente hídrica libre de sedimentos

- Con la suspensión de la disposición de material, producto de la excavación y banqueo, en la margen izquierda de la Quebrada El Pozo, y el proceso de revegetalización del talud, la fuente hídrica se encuentra libre de sedimentos por esta actividad.

- Suspender la disposición del material, producto del banqueo, en los taludes de la Quebrada El Pozo.

La disposición de material en la margen izquierda de la Quebrada El Pozo, fue suspendida.
