INFORME TÉCNICO DE QUEJA 112 2025

| 1. Asunto: | Atención Queja Ambiental | | |
| 2. Radicado y Fecha: | SCQ-131-0865-2015 de 05 de Octubre de 2015 | | |
| 25. Descripción sucinta de lo manifestado por el usuario en la queja:<br>La interesada manifiesta que en el sitio antes descrito se viene realizando un vertimiento afectando una fuente de agua. Solicita visita. | | | |

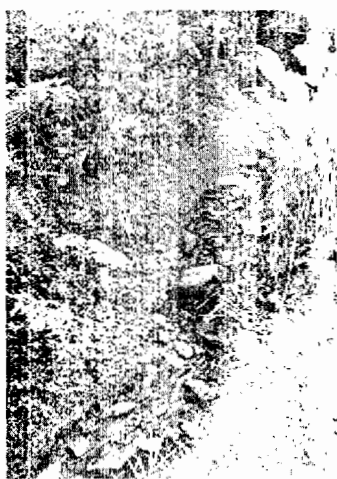
- Al momento de la visita, dicha afectación no pudo ser evidenciada, no se perciben tampoco malos olores.
- En la fuente hídrica se observa disposición inadecuada de residuos sólidos, de los cuales se desconoce la procedencia.

**Imagen 1.** Estado de la fuente en la vivienda de la interesada.

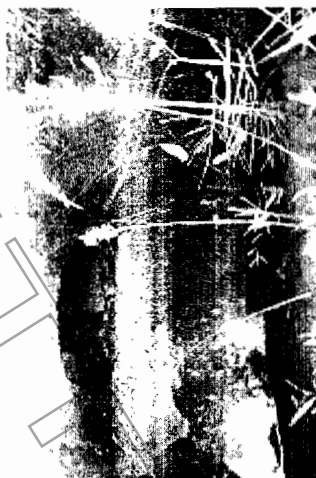
- Se visitó también el costado izquierdo por donde discurre la fuente hídrica antes de llegar a la vivienda de la señora María Trinidad, en el lugar se observa disposición inadecuada de residuos sólidos, además de una zona mediamente boscosa, se pudo identificar un box culvert que recoge las aguas lluvias del mencionado lugar, posiblemente la afectación a la que aduce la señora Trinidad pueda ser causa del agua lluvia mezclada con los residuos sólidos que se disponen en el lugar, generando unos lixiviados que posteriormente discurren hasta su predio.

**Imagen 2.** Box culvert que recolecta aguas lluvia.

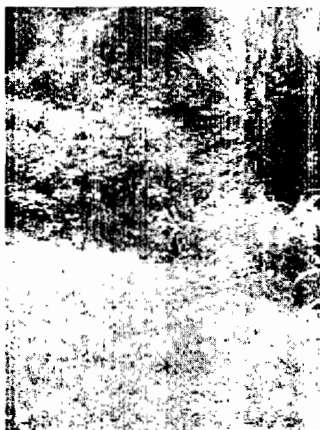
**Imagen 3.** Disposición inadecuada de residuos sólidos

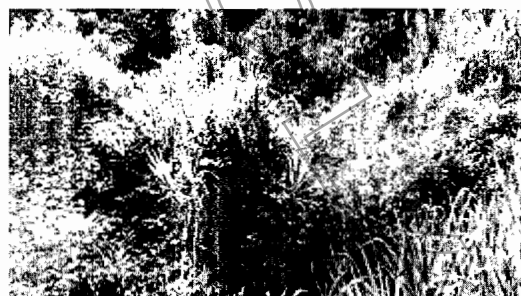
**Imagen 4.** Zona donde se recolecta agua lluvia.
