1. Asunto: Atención Queja Ambiental			
2. Radicado y Fecha: SCQ-131-0840-2015 del 25 de Septiembre			
3. Municipio y código: Guarne (5318)		4. Vereda y Código: El Colorado (050131801030)

5. Paraje o Sector: N/A		6. Tipo de afectación ambiental: Contaminación de agua	
7. Proyecto, Obra o Actividad: N/A			
8. Nombre del Predio: N.S		9. Folio de Matrícula Inmobiliaria (FMI): N.A

27. Descripción precisa de la situación y afectaciones encontradas:

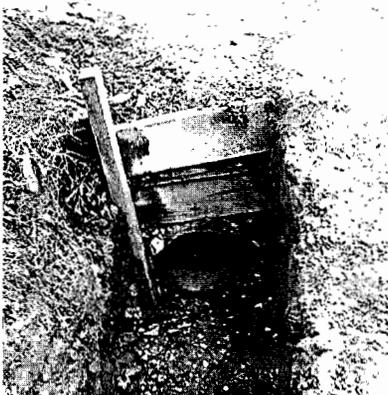
- ✓ La señora Rocío Cardona manifiesta que el agua está llegando a su predio sedimentada, debido a una obra transversal que realizaron aguas arriba del sitio de donde deriva el agua para su predio; al parecer anteriormente el agua de escorrentía producto de la lluvia de la vía, discurría sobre la margen izquierda de la carretera. Pero que hace unos días desviaron esta escorrentía por medio de una obra trasversal hacia otra obra de vía.

Obra transversal realizada

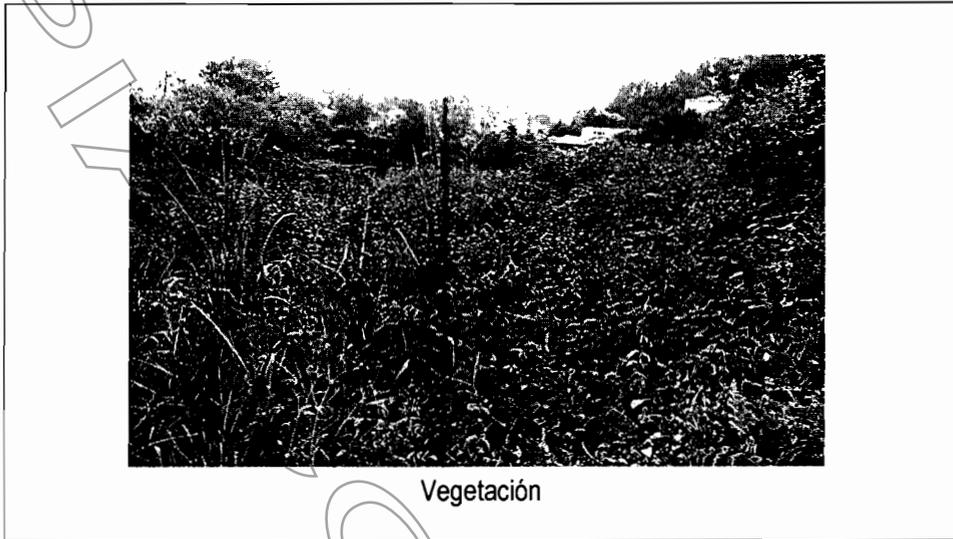
- ✓ La zona de recarga de esta fuente de agua sin nombre se encuentra protegido con vegetación nativa.
- ✓ Durante el recorrido de campo no se evidenció que el agua producto de esta escorrentía estuviera ocasionando la sedimentación a la fuente hídrica que abastece la vivienda la señora Rocio Ortiz.

Vegetación

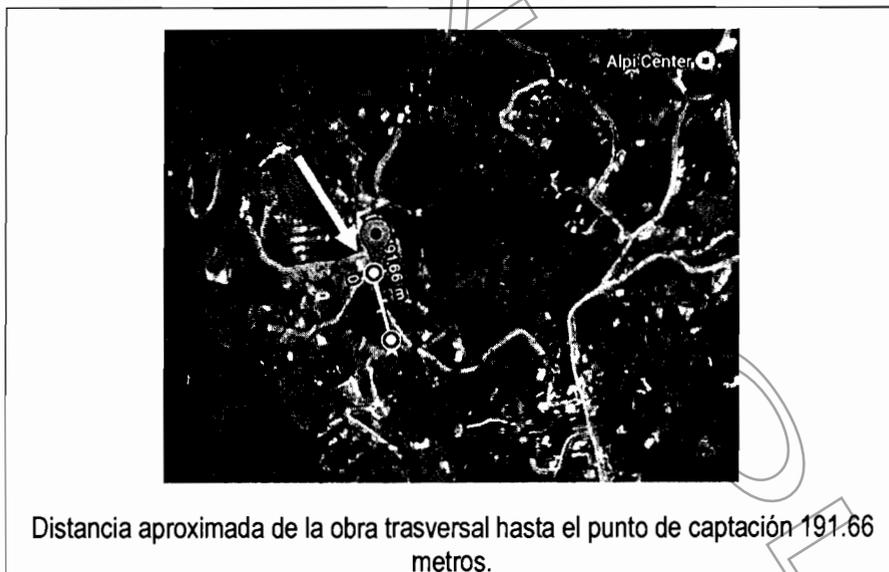
- ✓ La obra transversal de la vía veredal se encuentra a una distancia 191.66 metros de distancia del punto de captación de la señora Rocío Cardona, además en esta área se encuentra una vegetación espesa de rastrojos altos y vegetación nativa.

Distancia aproximada de la obra trasversal hasta el punto de captación 191.66 metros.
