INFORME TÉCNICO No. CONTROL Y SEGUIMIENTO

10. Localización exacta donde se presenta el asunto: Carrera 52 con calle 49.					
11. Coordenadas planas Proyección: WGS 84		6° 9' 11.879" / 75° 22' 33.720" / 2123 msnm.

23. OBJETO:					
Realizar visita de control y seguimiento a las recomendaciones dadas en el Informe técnico de queja 112-1514 del 10 de agosto de 2015.

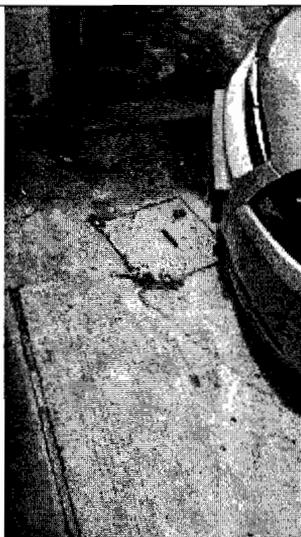
**Ilustración 1- Conexión individual**

- Con las actividades de conexión se evitaron los vertimientos directos a la Quebrada El Pozo.

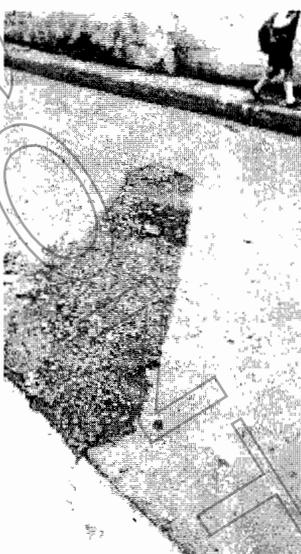
**Ilustración 2- Red principal**
