5. Paraje o Sector:	Parcelación Quintas de Sajonia	6. Área Operativa:	COPHA__COVIMI__COPI__CODUM__QUEJA X.	
7. Proyecto, Obra o Actividad:	Intervención de cauce.

18. Expediente No:	05615.03.21762	19. Relacionado con otros Expediente:	N.A	
20. Fecha de la visita o elaboración de informe:	16 de octubre de 2015 (fecha de visita).

22. OBJETO:	Realizar visita de control y seguimiento con el fin de verificar el cumplimiento de las recomendaciones dadas en el Informe técnico 112-1523 del 10 de agosto de 2015.

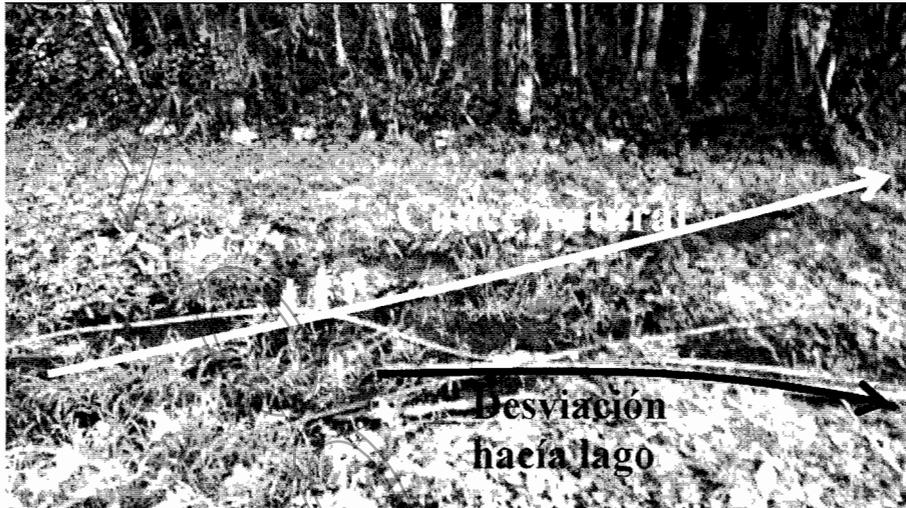
- La fuente hídrica se encuentra nuevamente desviada, la tierra que se encontraba taponando la desviación, observada el día 05 de agosto de 2015, no se encuentra, lo que genera el desvío.

- Retornar el recurso hídrico a su cauce natural, mediante el establecimiento de actividades efectivas evitando la desviación.
- Continuar con el trámite correspondiente a concesión de aguas superficiales, de ser otorgado acogerse a las obras, actividades y adecuaciones recomendadas dentro del proceso.
