INFORME TÉCNICO No. CONTROL Y SEGUIMIENTO

17 NOV 2015

11. Coordenadas planas Proyección: WGS 84.			6° 4' 43.9" N/ 75° 25' 0.517" O/ 2150 msnm		
12. Nombre de la subcuenca o microcuenca y código: SUBC. LA PEREIRA (23080103005)

23. OBJETO:					
Realizar visita de control y seguimiento a las recomendaciones establecidas en el Informe técnico 112-1734 del 09 de septiembre de 2015.

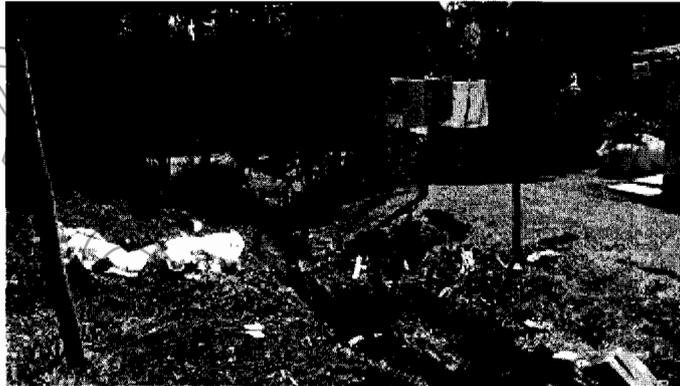
Ilustración 1- Estado actual acequia

- El señor CASTRO realizó la limpieza de la acequia, retirando los residuos sólidos que se encontraban depositados allí.

Realizar de manera inmediata la limpieza de la acequia, retirando los residuos sólidos, como plásticos, cerámicos y otros.
