1. Asunto: Atención a queja ambiental.					
2. Radicado y Fecha: SCQ-131-0824-2015 del 22 de septiembre de 2015.					
3. Municipio y código: Guarne (05318).	4. Vereda y Código: La Hondita (050131802096).

5. Paraje o Sector: San José	6. Tipo de afectación ambiental: Movimiento de Tierras.				
7. Proyecto, Obra o Actividad: Movimiento de Tierras.					
8. Nombre del Predio: Parque industrial Extra- Roca.	9. Folio de Matrícula Inmobiliaria (FMI): No Suministrado

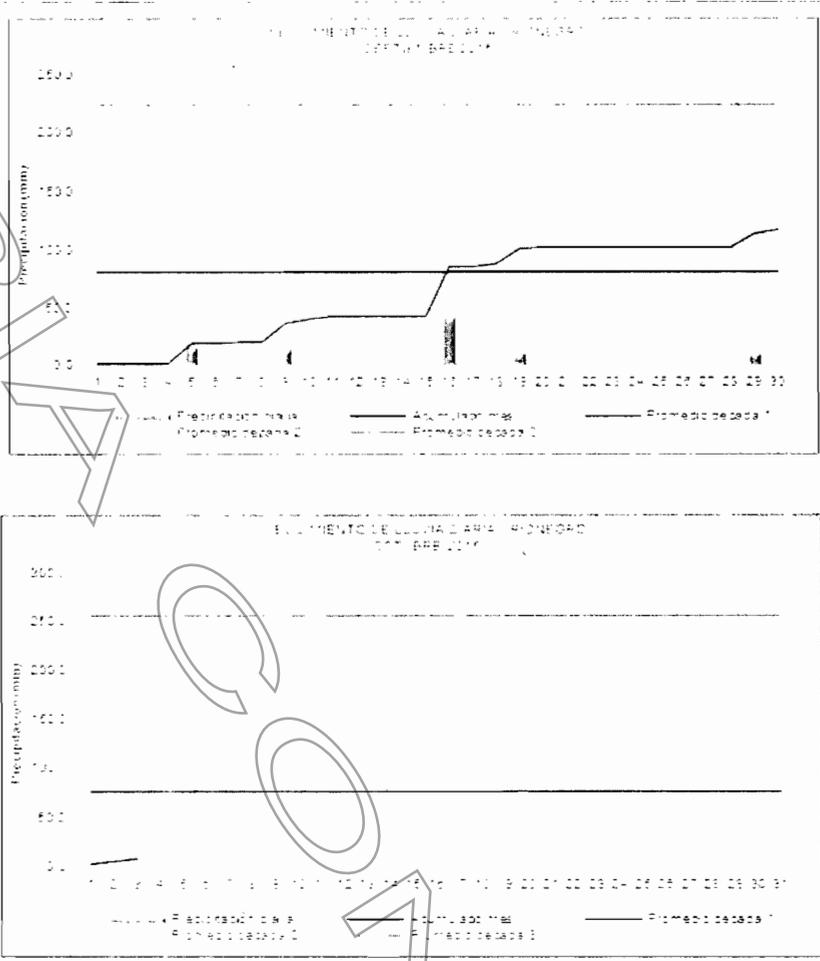
Ilustración 5- Lluvia diaria (Tomado de: IDEAM)

- De acuerdo a los gráficos extraídos desde el IDEAM, se tiene que para los días 20 y 21 de septiembre (fechas de recepción de la queja ambiental) hubo periodos de alta precipitación en el área de influencia del municipio de Rionegro. Mientras que para los días previos a la visita, no sucedieron periodos de alta precipitación.
