1. Asunto:	Verificación y cumplimiento	X	Evaluación de información	Evaluación de recurso	Evaluación descargos
	Valoración Sanción		Seguimiento Licencia Ambiental	Control y seguimiento	Otro, Cuál?

2. Radicado y Fecha:	Informe técnico 112-1338 del 16 de julio de 2015.				
3. Municipio y código:	La Ceja (05376).	4. Vereda y Código:	Zona urbana (050137601999).

5. Paraje o Sector:	Éxito Viva	6. Nombre proyecto:	Éxito Viva		
7. Actividad:	Constructivo	Queja:	X		
8. Nombre del Predio:	Éxito Viva	9. Folio de Matrícula Inmobiliaria (FMI):	017-52118 017-53227

23. OBJETO:	Realizar visita de control y seguimiento a las recomendaciones dadas en el Informe técnico 112-1338 del 16 de julio de 2015.				
24. ANTECEDENTES:	<ul style="list-style-type: none"> Queja ambiental SCQ-131-0506-2015 del 01 de julio de 2015, en donde se manifiesta que se está construyendo un Éxito- Viva, por este sitio pasa una quebradita que continúa hacia las urbanizaciones vecinas una de ellas es Jardines de La Pradera, los vecinos de esta urbanización ven con preocupación que la Quebrada tiene un color blancuzco y pasa con sedimentos al parecer de esta construcción. Informe técnico 112-1338 del 16 de julio de 2015.

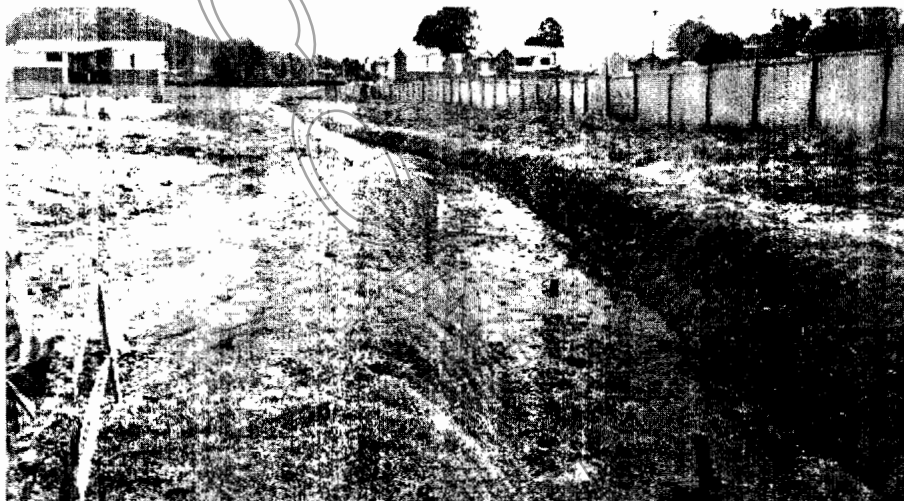
Ilustración 1- Adecuación del canal

- ✓ Adecuación de canal: con geometría trapezoidal con un ancho en la base inferior o fondo de 2.0 m y taludes inclinados de 1H: 1V, en una longitud de 210 metros, empalmado con las tuberías mellizas existentes aguas abajo y con un ancho superior que varía entre 2.82 y 4.14 metros por la topografía variable, dimensiones que se medirán a partir del eje del canal identificado.

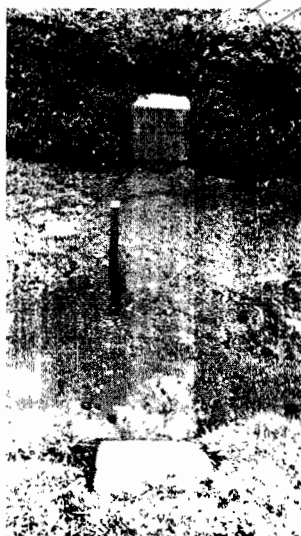
Ilustración 2- Protección de fondo- llave

- ✓ Protección de fondo: se proyecta la construcción de vigas de fondo, consistentes en llaves de concreto ciclópeo de geometría rectangular, enterradas por debajo del lecho 1.0m, cuya corona será el fondo del canal. Ancho de llaves de 2.8 m, los cuales corresponde a 2.0 m de fondo en el canal proyectado más 0.40 m de empotramiento sobre cada una de las orillas.

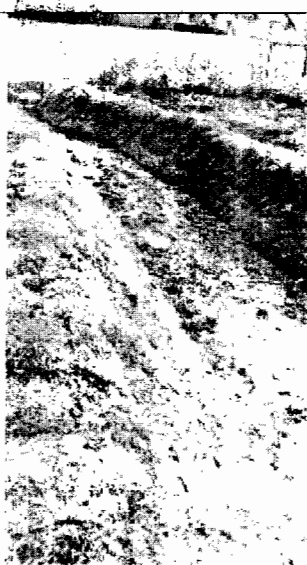
Ilustración 3- Area revegetalizada

- Se realizó revegetalización con pastos de las áreas perimetrales a la fuente hídrica.
