2. Radicado y Fecha: INFORME TÉCNICO 112-1485 DEL 04 DE AGOSTO DEL 2015

3. Municipio y código: Guarne. Cód.: 5318 4. Vereda y Código: La Mosquita. Cód.: 050131802110

23. OBJETO:  
 Realizar visita de control y seguimiento al predio ubicado en la vereda La Mosquita del Municipio de Guarne, a fin de verificar el cumplimiento de las recomendaciones hechas por Cornare en el informe técnico No. 112-1485 del 04 de Agosto del 2015.

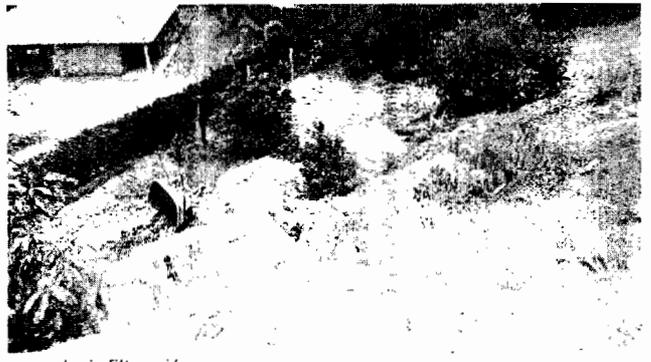
25. OBSERVACIONES:
- ✓ En el predio fue construido un campo de infiltración de aproximadamente 8 metros, para direccionar las aguas grises provenientes del lavadero de la vivienda de la señora María Rocio Agudelo.
  - ✓ Las aguas grises están siendo tratadas al interior del predio, es decir no se está descargando las aguas grises a la obra longitudinal de la vía veredal.
  - ✓ En el recorrido realizado por el predio no se evidencia afectación de tipo ambiental.

Construcción de campo de infiltración
