| 1. Asunto: | Verificación y cumplimiento | Evaluación de información | Evaluación de recurso | Evaluación descargos |
| 2. Radicado y Fecha: | Informe técnico 112-1098 del 17 de junio de 2015. | | | |
| 5. Paraje o Sector: | Urbanización Villas del Sol. | | 6. Nombre proyecto: No suministrado. | |
| Realizar visita técnica de control y seguimiento a las recomendaciones dadas en el informe técnico 112-1098 del 17 de junio de 2015. | | | | |

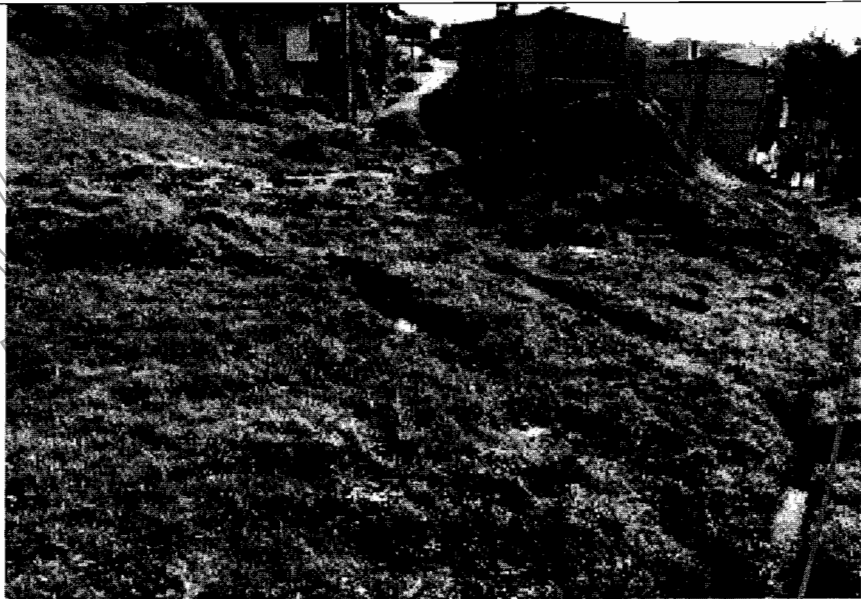
- La fuente hídrica que discurre por este sitio, se observó canalizada y discurre a un lado cerca de la obra de ocupación de cauce, desviando la fuente hídrica en un aproximado de 2 a 5m.

Ilustración 3- Desvío de fuente hídrica y obra de ocupación de cauce

| ACTIVIDAD | FECHA CUMPLIMIENTO | CUMPLIDO | | | OBSERVACIONES |
|---|---|---|---|---|---|
| Suspender las intervenciones con canales en la fuente hídrica sin nombre que discurre por el predio. | 18 de agosto de 2015 | | | X | Algunas intervenciones fueron suspendidas, sin embargo, se continúa con el desvío de la fuente hídrica. |
