INFORME TÉCNICO DE QUEJA

01 SEP 2015

| 1. Asunto: ATENCIÓN QUEJA AMBIENTAL | | | |
| 7. Proyecto, Obra o Actividad: CONCESIONES DE AGUA | | | |

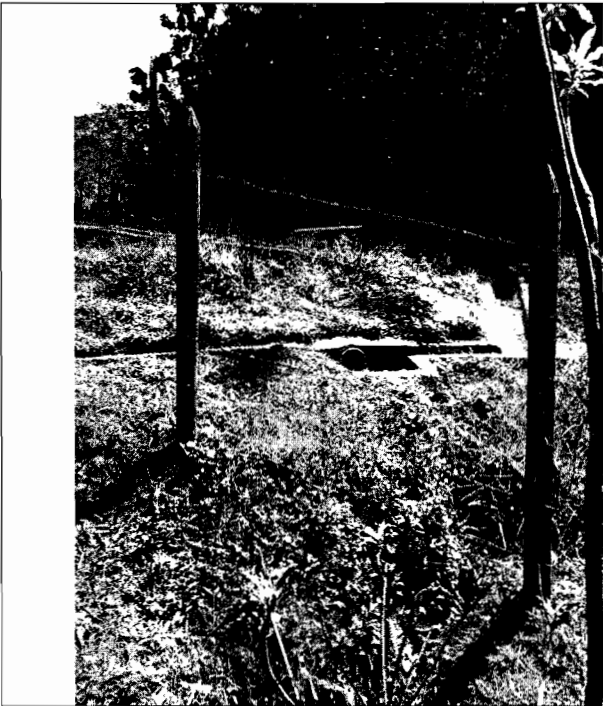
- Por el predio del señor GABRIEL BID, históricamente ha pasado un canal que conduce agua proveniente del rebose del tanque de almacenamiento de La Asociación de Usuarios del Acueducto Comunitario Los Salados.

- De acuerdo a los manifestado y observado en campo, el rebose que se da actualmente del tanque de almacenamiento, se encuentra muy disminuido con respecto al que históricamente se ha dado.

Foto No.1. Sitio del tanque de almacenamiento de agua de La Asociación de Usuarios del Acueducto Comunitario Los Salados. Se observa que el rebose sale hacia una acequia.

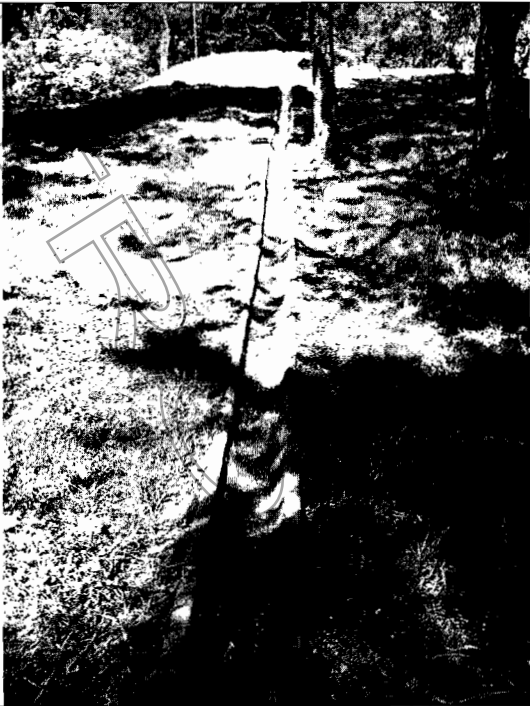
- En el predio del señor SOEL CALLE, recientemente se construyó un canal en concreto por donde pasa actualmente el agua, luego el agua continúa su recorrido por el canal en tierra, trayecto en el cual, se va disminuyendo el caudal, básicamente por infiltración y evaporación, ya que durante el recorrido, no se evidenciaron captaciones y/o desviaciones.

- Cuando el señor SOEL CALLE, estuvo construyendo el canal artificial, presuntamente se suspendió el rebose del agua y por lo tanto, según lo argumentan los acompañantes de la visita, el canal permaneció sin agua varios días.

Foto No.2. Canal construido en el predio del señor SOEL CALLE, se observa discurrir el agua proveniente del rebose del tanque de almacenamiento.

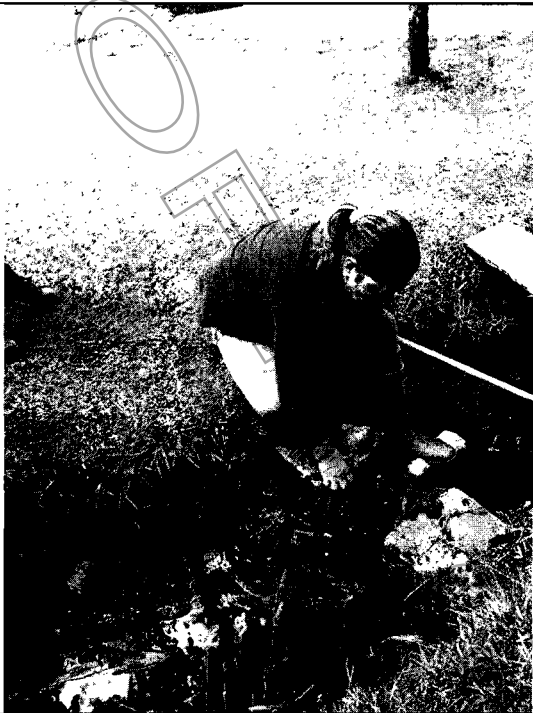
- En el predio "San Martín de Los Andes", contiguo al predio del señor Gabriel Bid, se observa que el canal presenta un caudal, el cual antes de llegar al predio del señor Gabriel, desaparece casi por completo.

Foto No.3. En el predio "San Martín de Los Andes" se observa la acequia con agua. El agua se infiltra en el suelo.

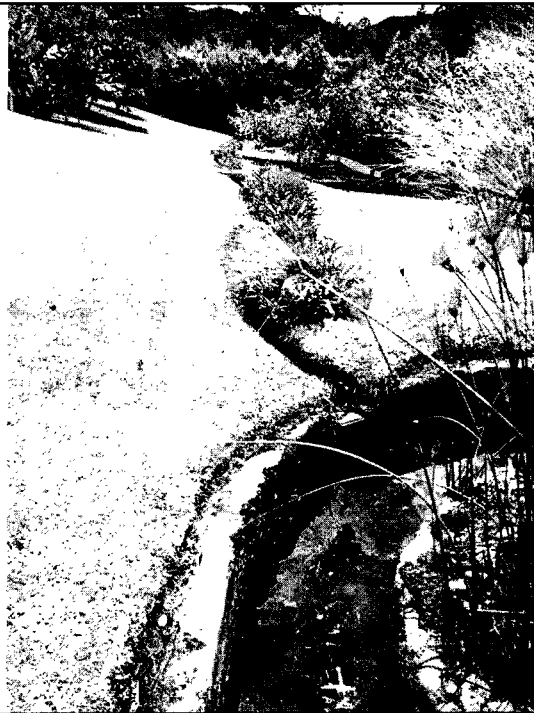
- Al momento de la visita, por el predio del señor GABRIEL BID, el caudal del canal era mínimo y por lo tanto, se realizó el recorrido desde el predio del señor SOEL CALLE, sitio donde está el tanque de almacenamiento de agua y donde inicia el canal.

Foto No.4. Predio del señor Gabriel Bid, se observa la acequia con el caudal disminuido.
