INFORME TECNICO DE QUEJA

| 1. Asunto: Queja ambiental | | | |
| 2. Radicado y Fecha: SCQ-131- 0731 del 26 de agosto de 2015 | | | |

IMÁGENES DE LA ACTIVIDAD REALIZADA EN UN TRAMO DEL PREDIO PALO SANTO

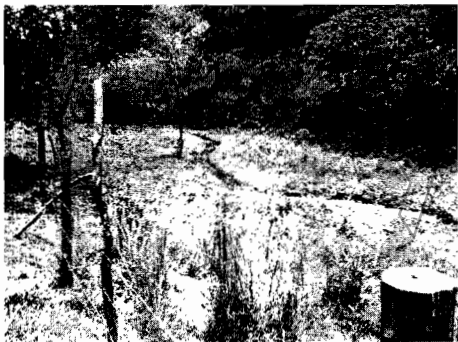
En la imagen No.1 Se muestra el trazado de la quebrada La Cortada, una vez realizada la limpieza y mantenimiento por parte del municipio.  
En la imagen No. 2 se aprecia el avance de la rocería del matorral de Enea que rebrota en el predio del señor JAIRO MONTOYA que fue suspendido por no estar autorizado por el propietario.  
La imagen No. 3 Corresponde al tramo aproximado a 300 metros lineales de llanura de inundación al interior del predio que dispone de vegetación propia de suelos húmedos.
